**PONT SUSPENDU VERDUN SUR GARONNE**

**RAPPORT ANNUEL 2018**

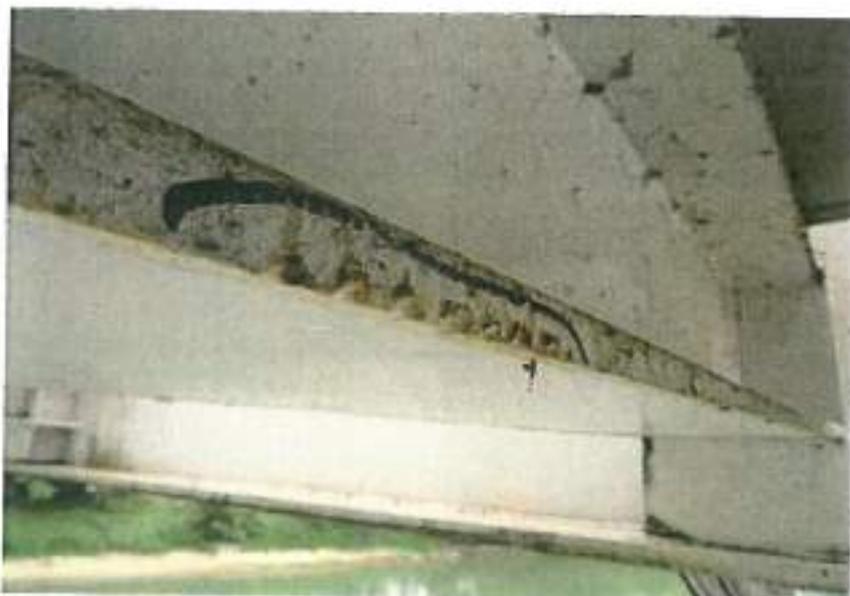
**Photo n°73**  
Pièce de pont  
E19 côté E20 :  
déformations et points de  
rouille sur la semelle  
inférieure

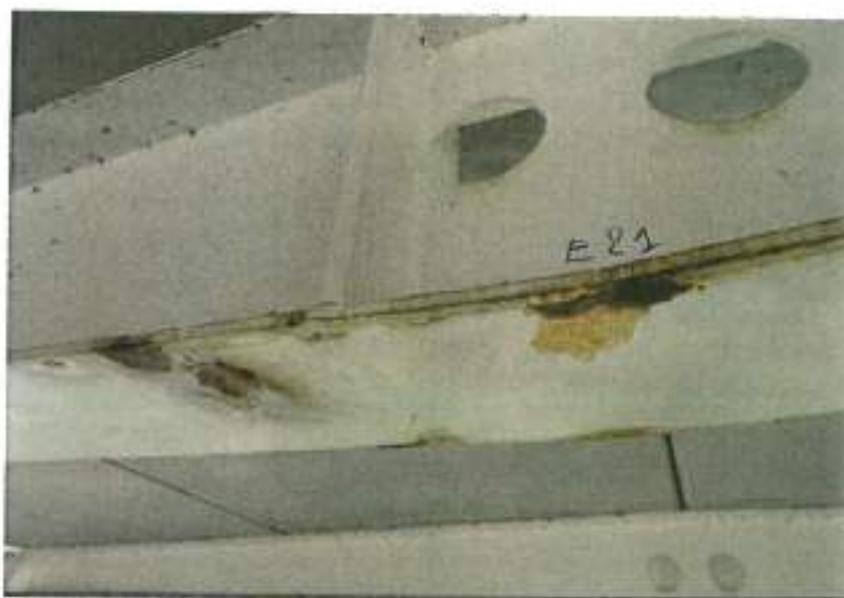
**Photo n°74**  
Pièce de pont E21 :  
déformation et corrosion  
en sous-face de la  
semelle inférieure

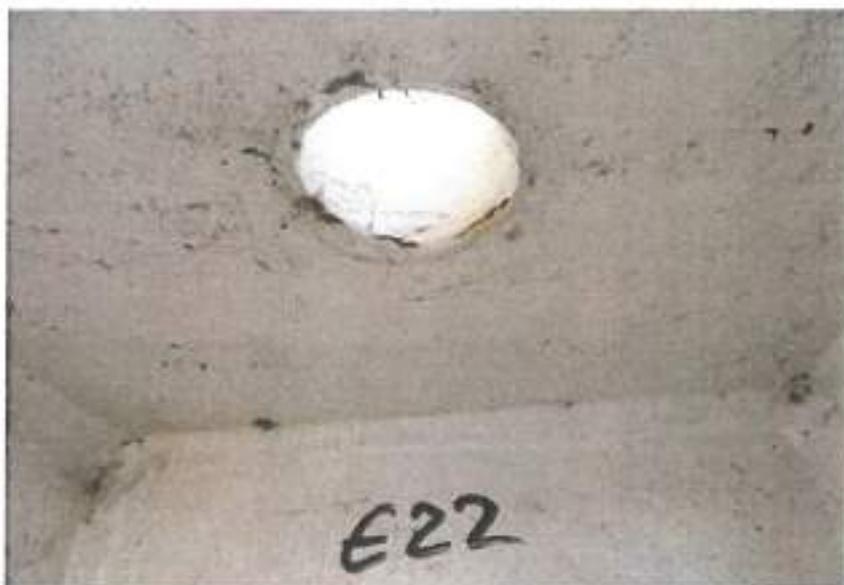
**Photo n°88**

Raidisseur E22 aval :  
écaillage de la peinture  
et points de rouille

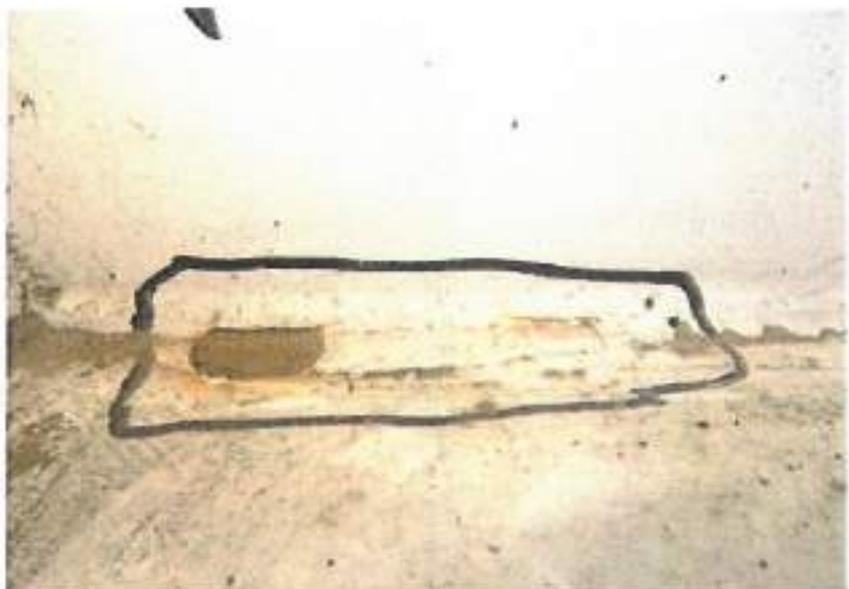
**Photo n°106**  
Soudure semelle  
inférieure/âme sur poutre  
amont entre E38 et E39 :  
morsure

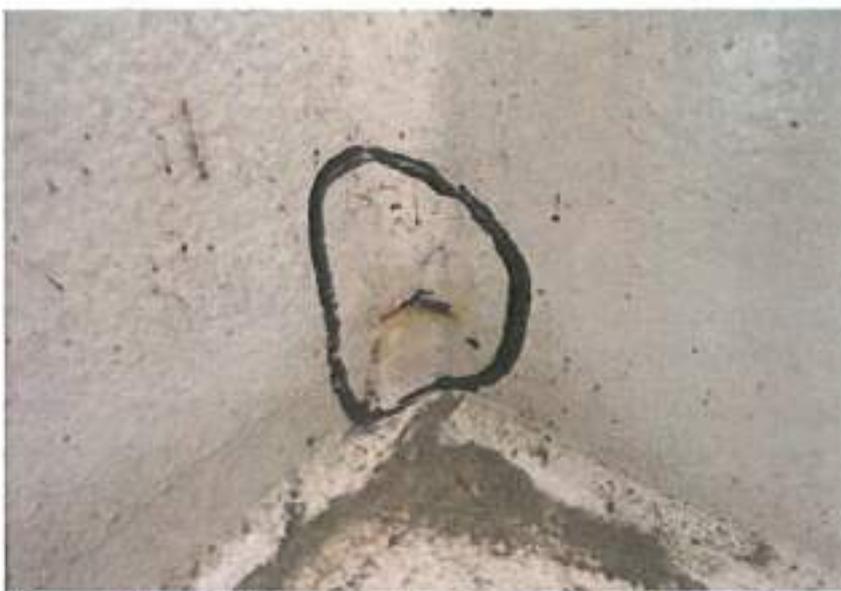
**Photo n°107**  
Soudure sur raidisseur  
E31 amont : écaillage  
peinture et corrosion

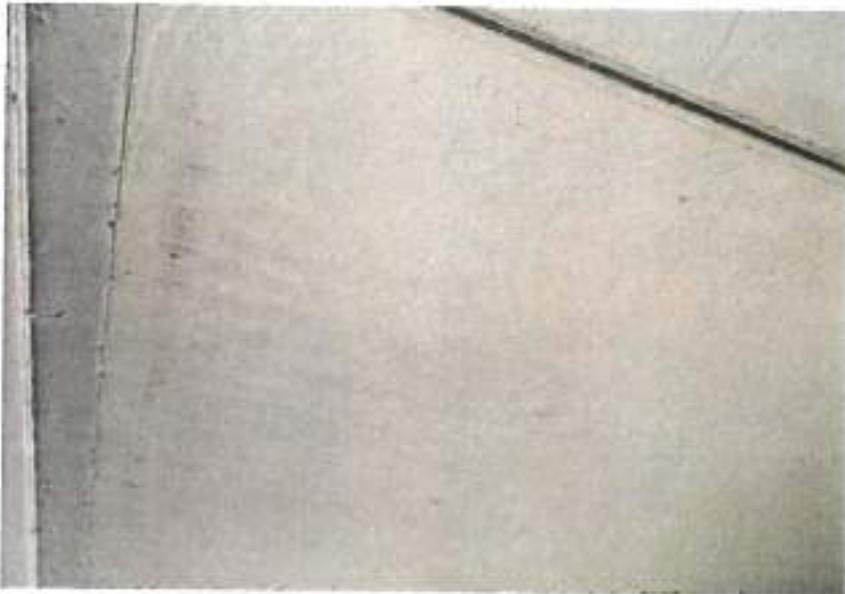
**Photo n°108**  
Soudure sur raidisseur  
E32 amont : surépaisseur  
de la peinture se  
décollant avec corrosion

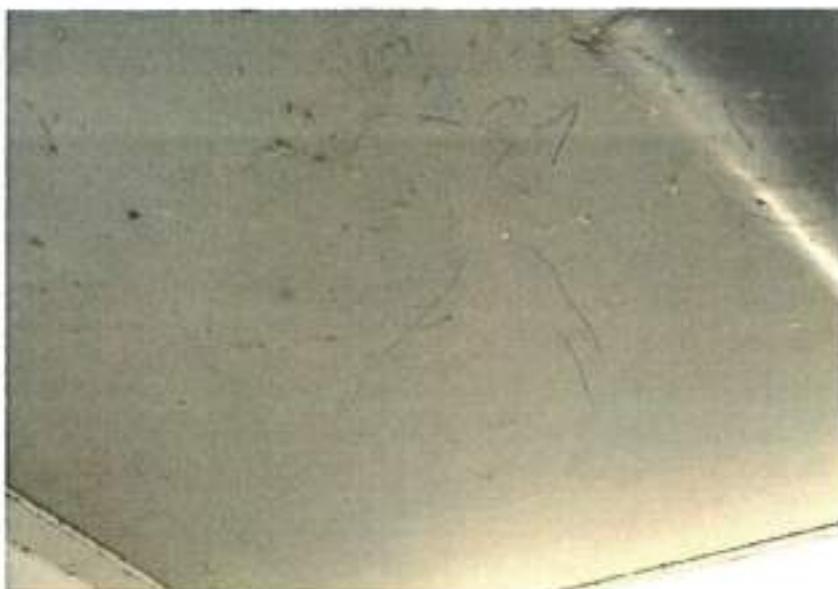
**Photo n°118**

Hourdis entre E9 et E10,  
prédalle B : fissuration  
transversale et en arc de  
cercle

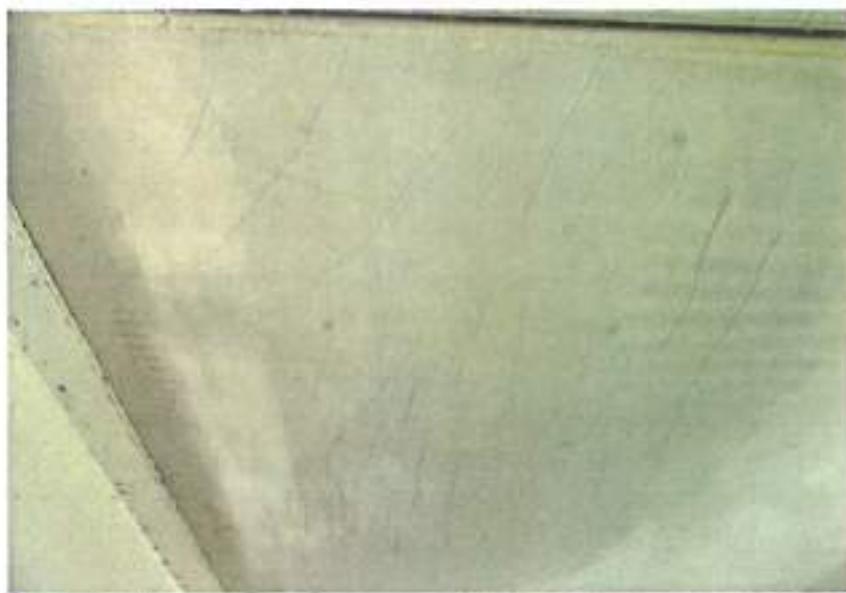
**Photo n°119**

Hourdis entre E22 et E23,  
prédalle D : fissure biaise  
(0.1mm)

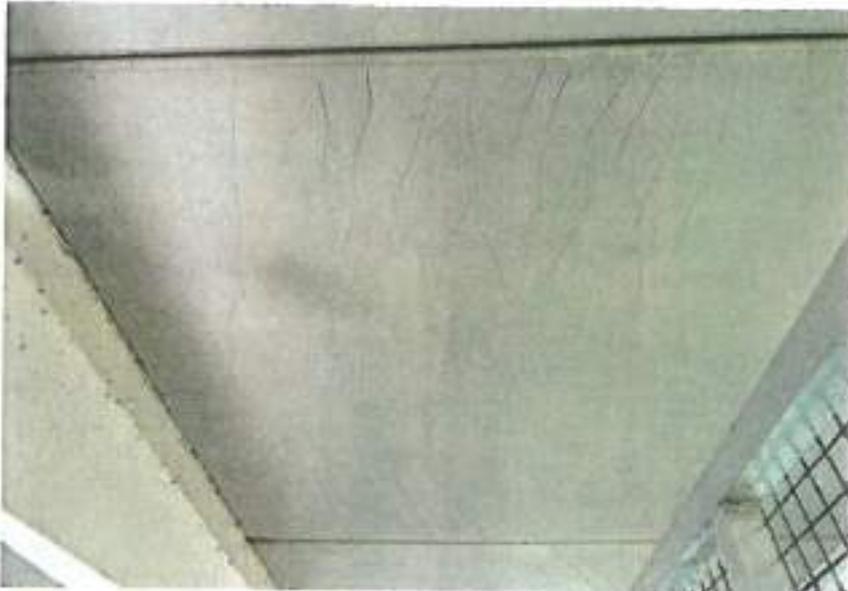
**Photo n°120**

Hourdis entre E25 et E26,  
prédalle C : réseau de  
fissure transversales et  
en arc dans le coin

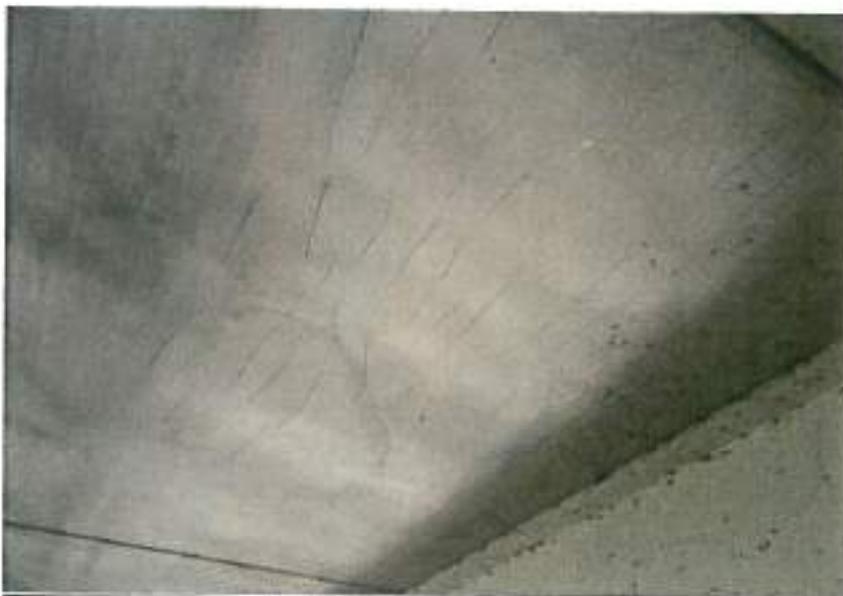
**Photo n°122**  
Hourdis entre E33 et E34,  
prédalle D : formation  
d'éclat

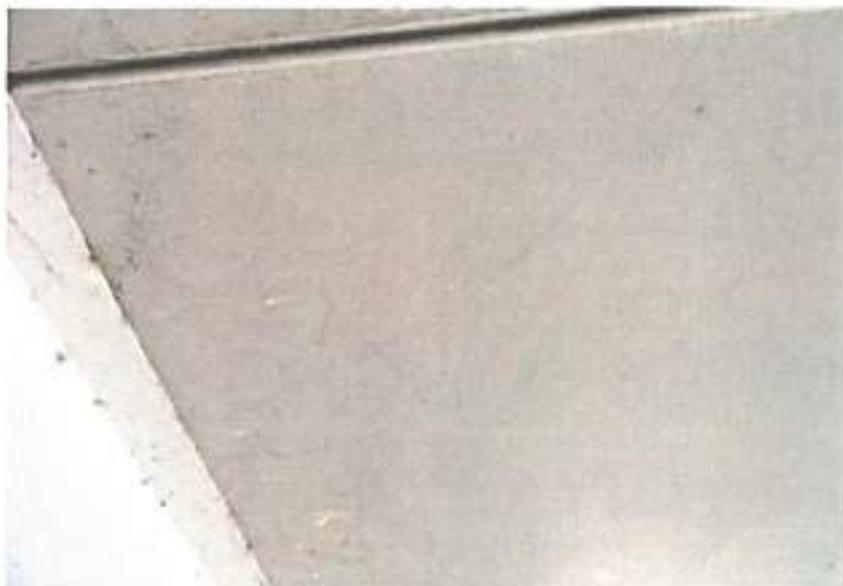
**Photo n°123**  
Hourdis entre E34 et E35,  
prédalle B : 1 fissure  
biaise et un réseau de  
fissures transversales

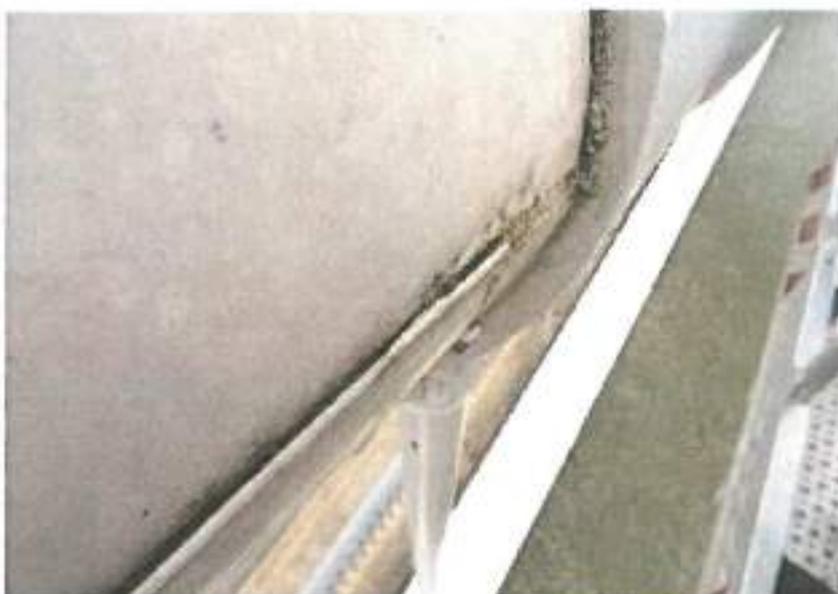
**Photo n°136**  
Câble porteur amont au  
droit de S6 : 1 vis  
absente

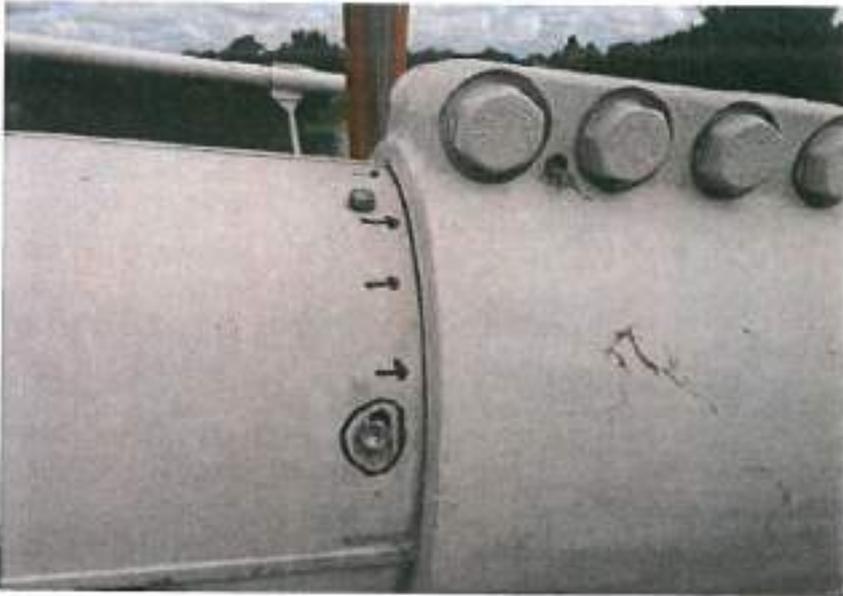
**Photo n°138**  
Câble porteur amont au  
droit de S6 : traces  
d'humidité en sous-face  
et vis corrodées

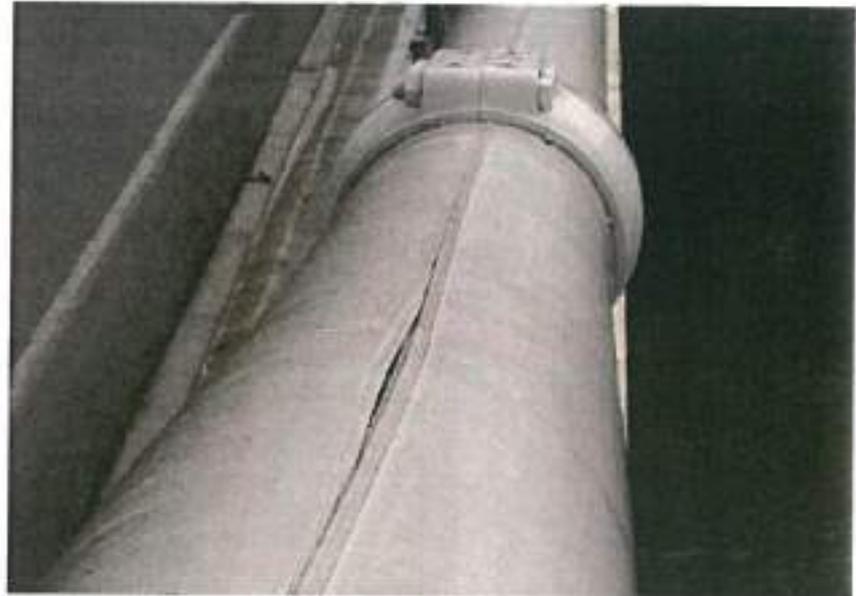
**Photo n°139**

Câble porteur amont au droit de S7 : joint mal fermé et trou de la vis oblong non colmaté

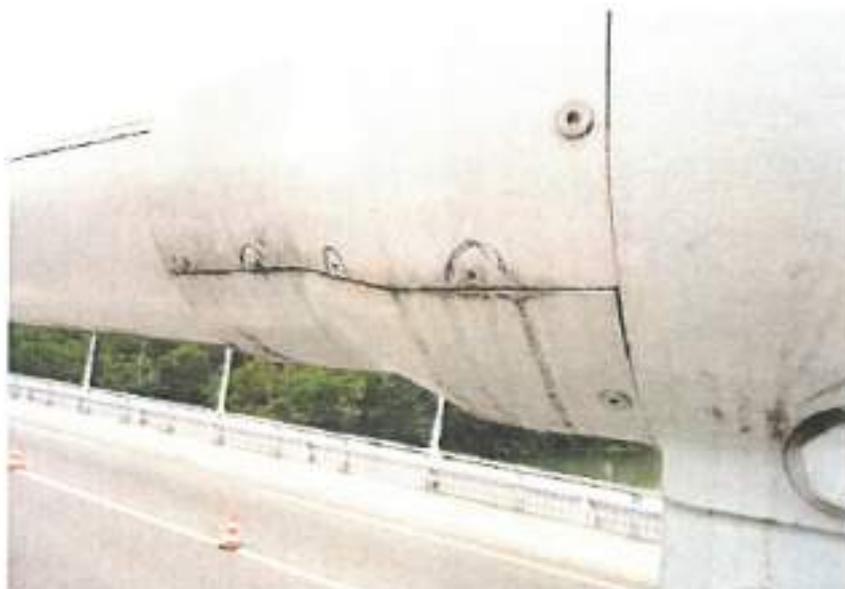
**Photo n°141**

Câble porteur amont au droit de S9 : 4 rivets corrodés

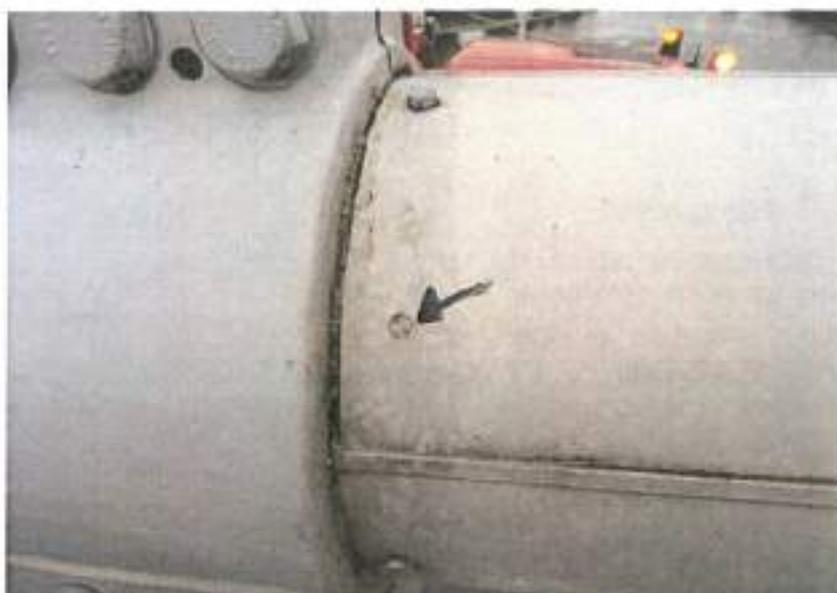
**Photo n°143**  
Câble porteur amont au droit de S12 : vis absente et trou colmaté au mastic

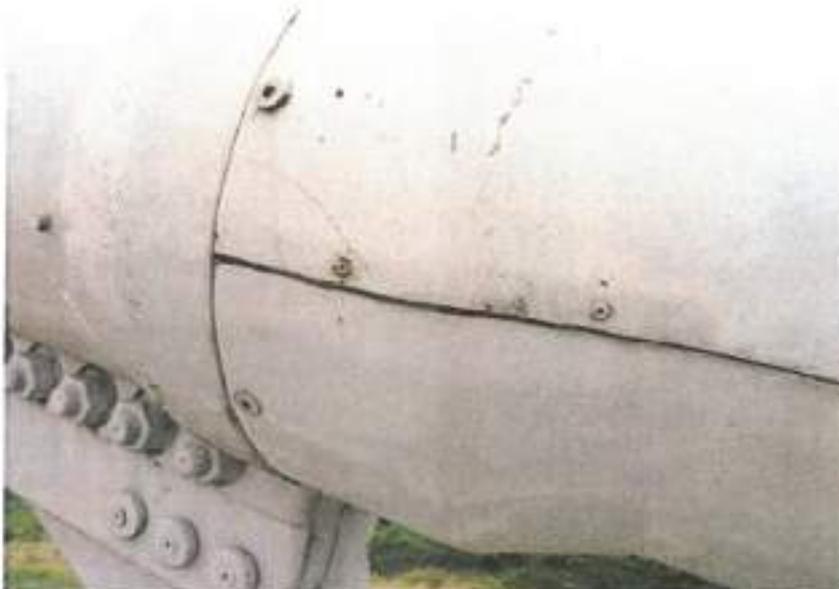
**Photo n°147**

Câble porteur amont au  
droit de S15 : 1 vis trop  
longue

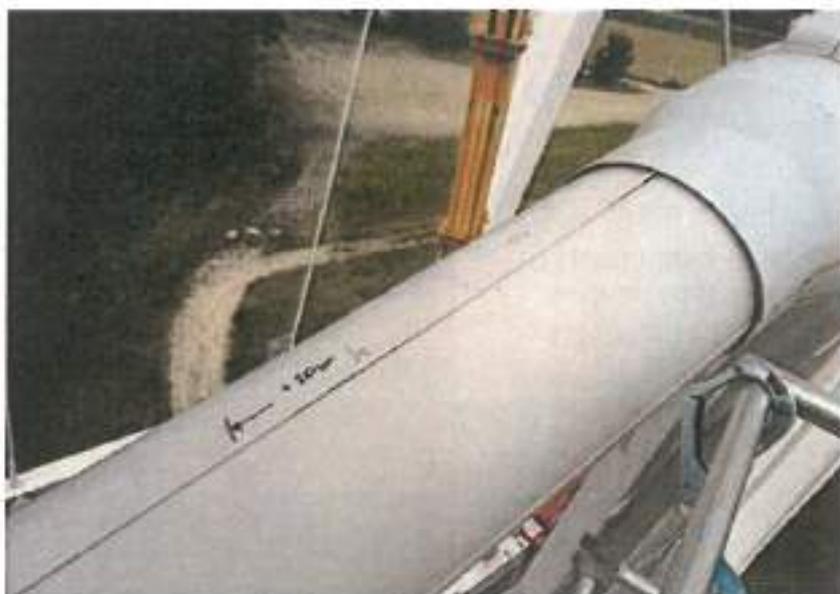
**Photo n°149**  
Câble porteur amont au droit de S19 : défaut de recouvrement de la gaine sur 70cm

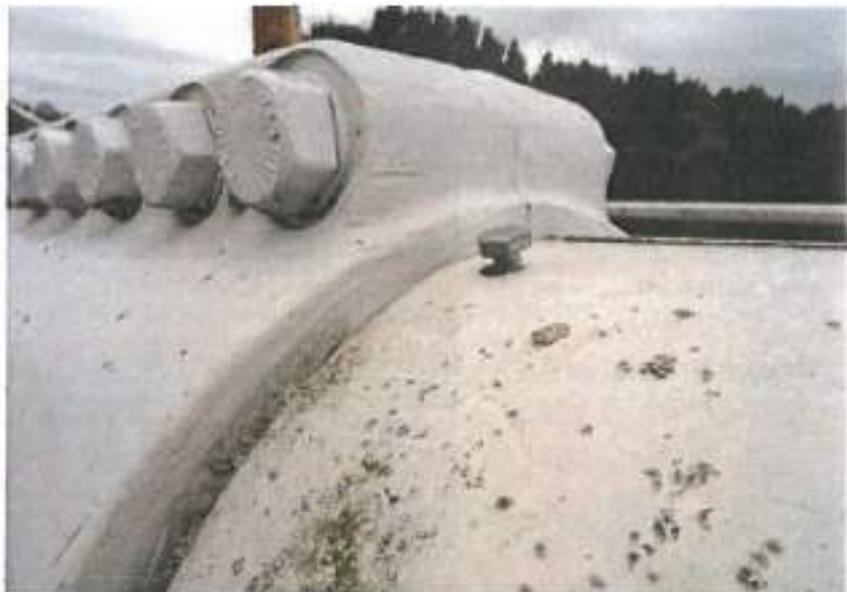
**Photo n°161**  
Câble porteur aval au  
droit de S10 : 1 vis mal  
serrée

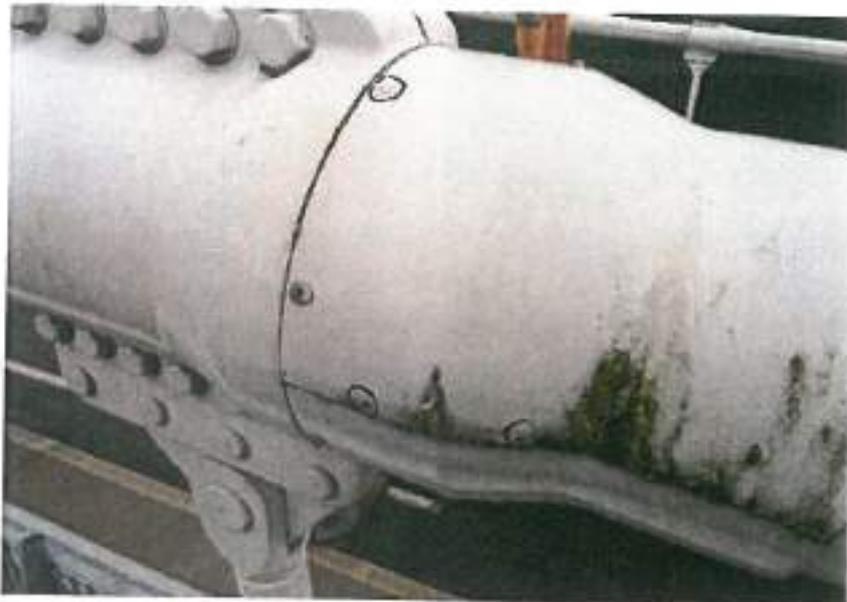
**Photo n°162**

Câble porteur aval entre  
S12 et S13 : défaut de  
recouvrement de la gaine  
sur 1,80m

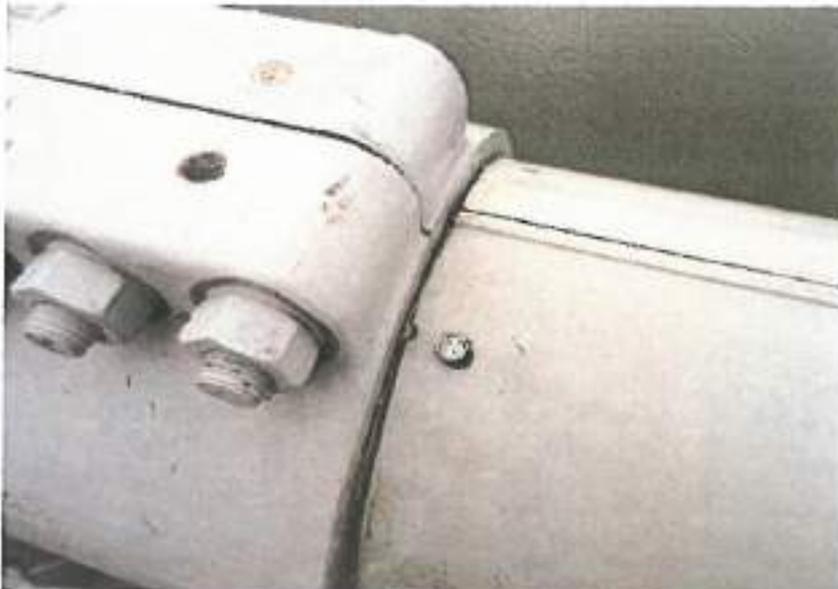
**Photo n°165**

Câble porteur aval au droit de S14 : défaut de recouvrement de la gaine sur 30cm

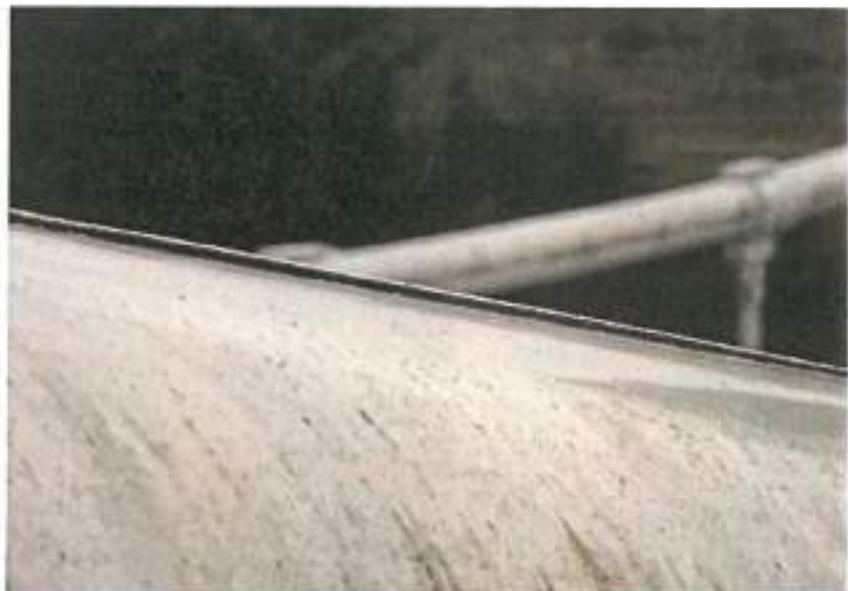
**Photo n°167**

Câble porteur aval entre  
S15 et S16 : défaut de  
recouvrement sur 3m

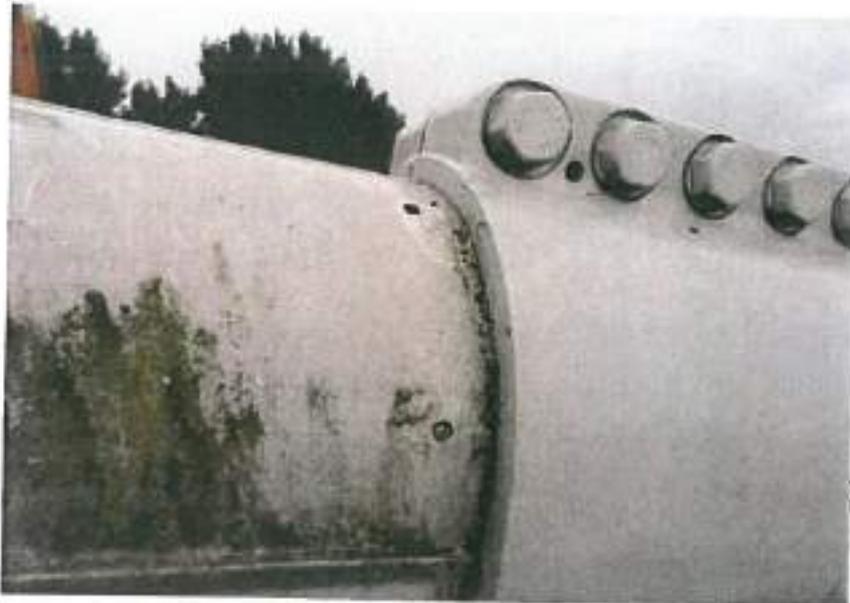
**Photo n°168**

Câble porteur aval entre  
S15 et S16 : défaut de  
recouvrement sur 3m

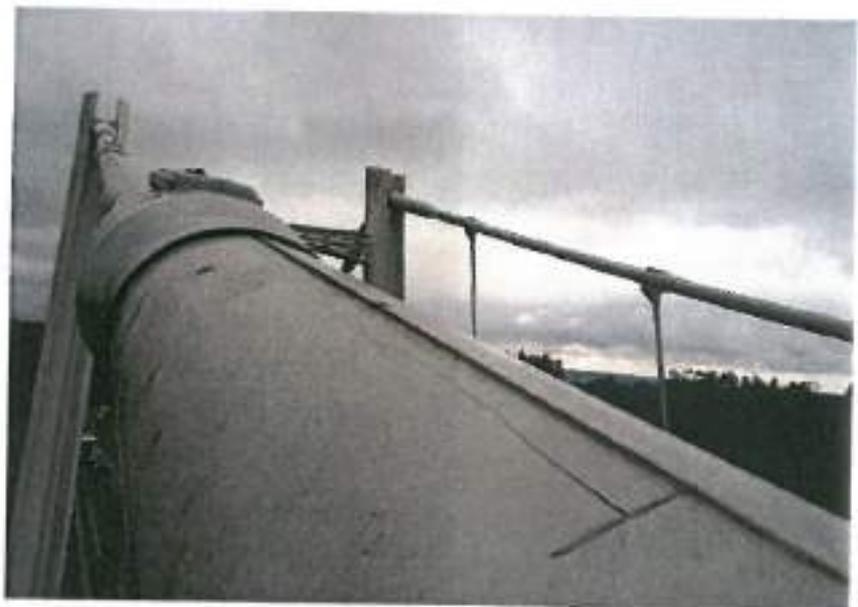
**Photo n°169**

Câble porteur aval au droit de S16 : 2 fixations absentes

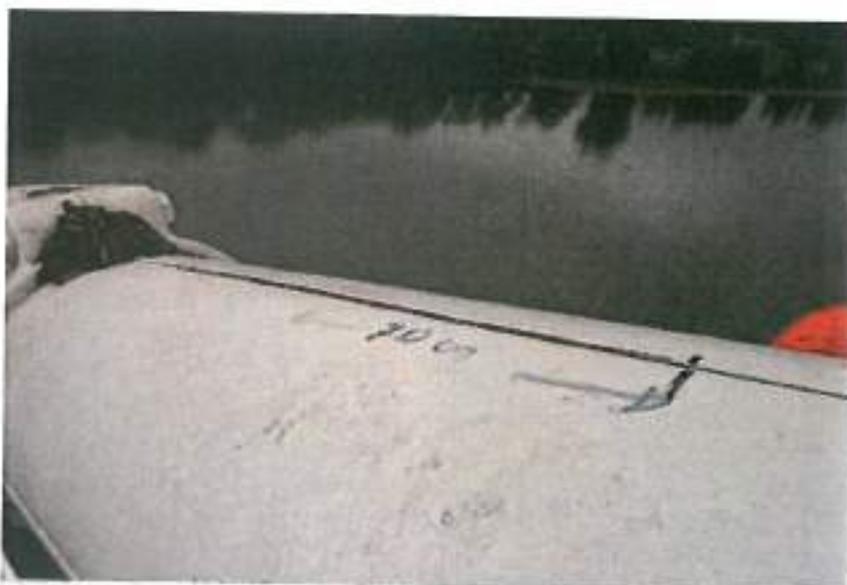
**Photo n°170**

Câble porteur aval entre S17 et S18 : défaut de recouvrement de la gaine sur 90cm

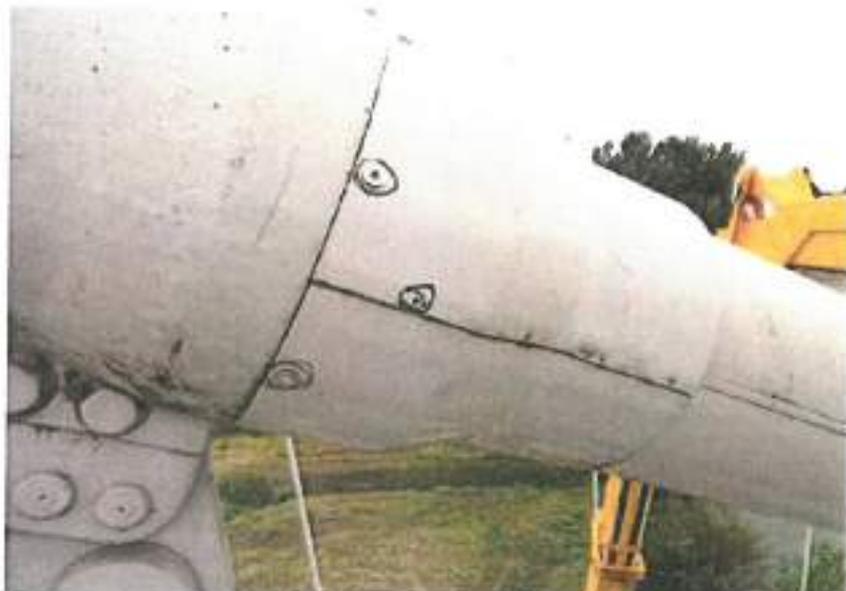
**Photo n°171**

Câble porteur aval entre S19 et S20 : défaut de recouvrement de la gaine sur 70cm

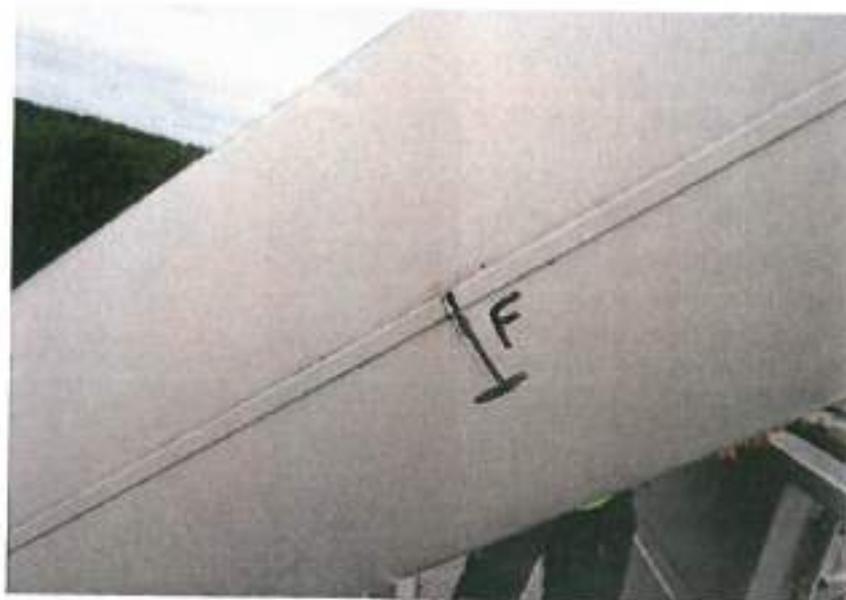
**Photo n°176**

Câble de retenue rive gauche amont : gaine fissurée

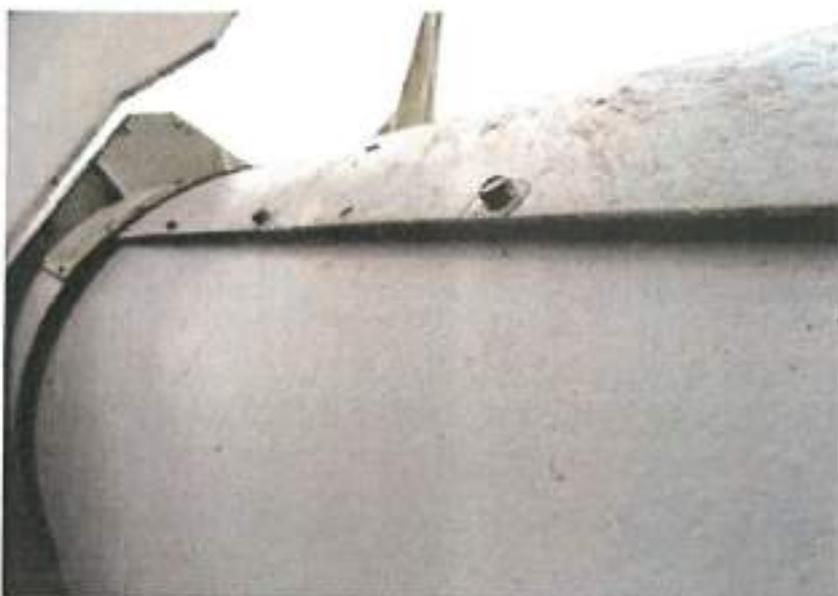
**Photo n°179**  
Câble de retenue rive gauche aval : 4 vis cassées, 1 desserrée et joint ouvert

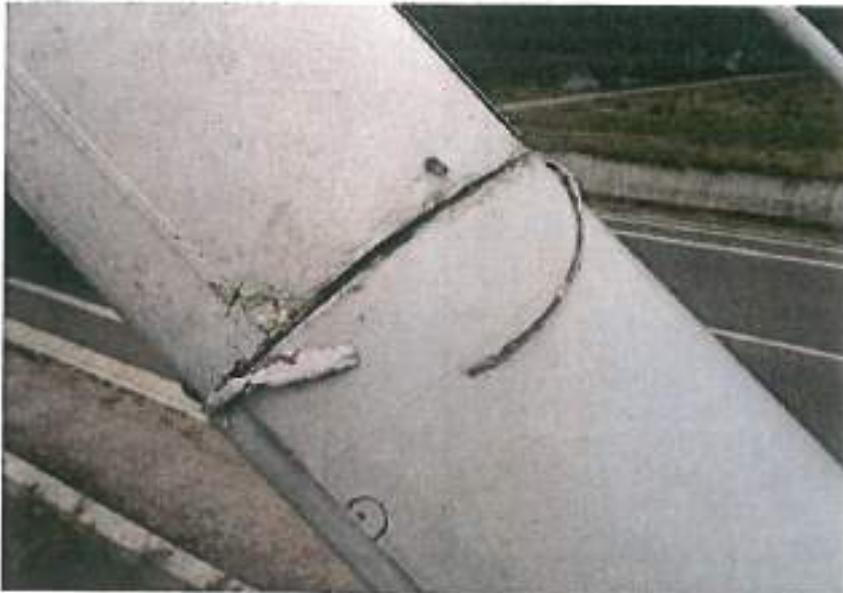
**Photo n°180**  
Câble de retenue rive gauche aval : défaut de recouvrement de la gaine sur 2.00m

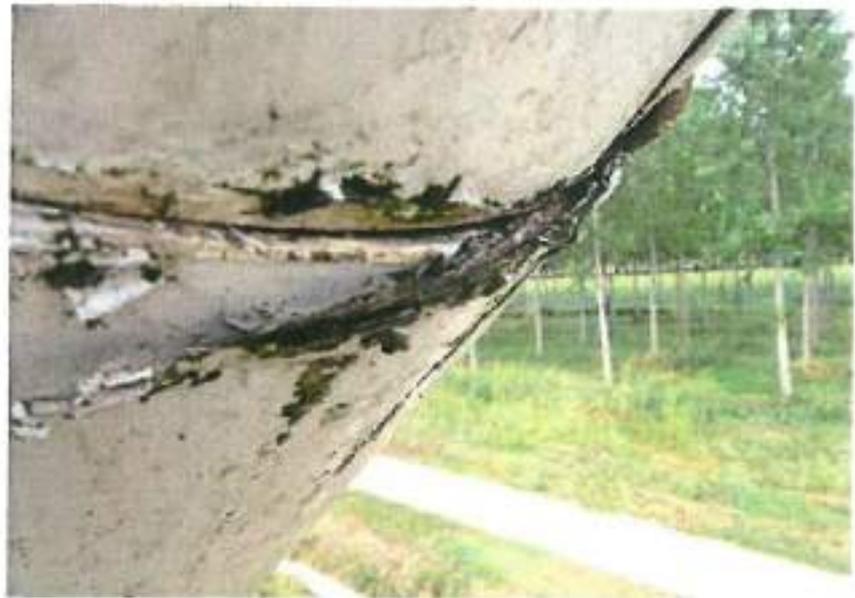
**Photo n°182**  
Câble de retenue rive gauche aval : joint mastic HS avec humidité

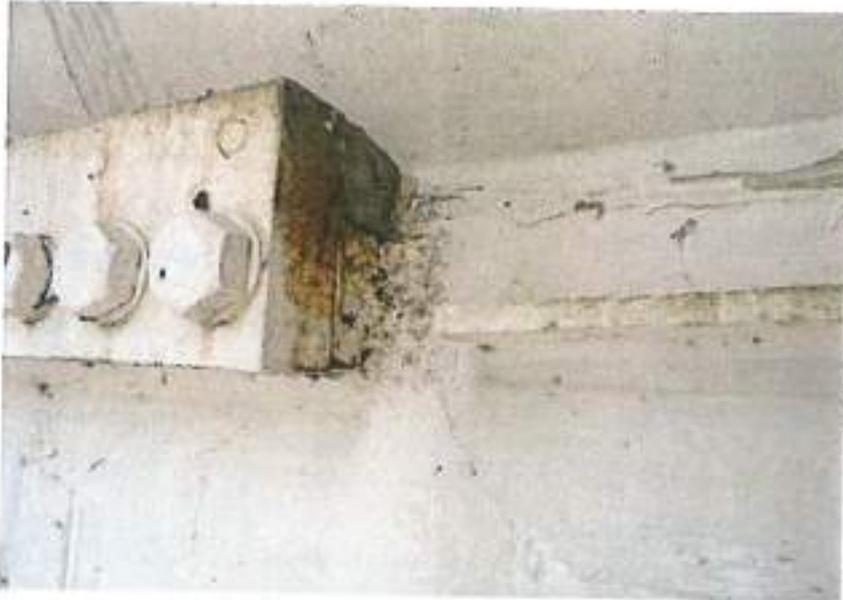
**Photo n°222**  
Pylône rive gauche amont  
:  
dépôts en tête

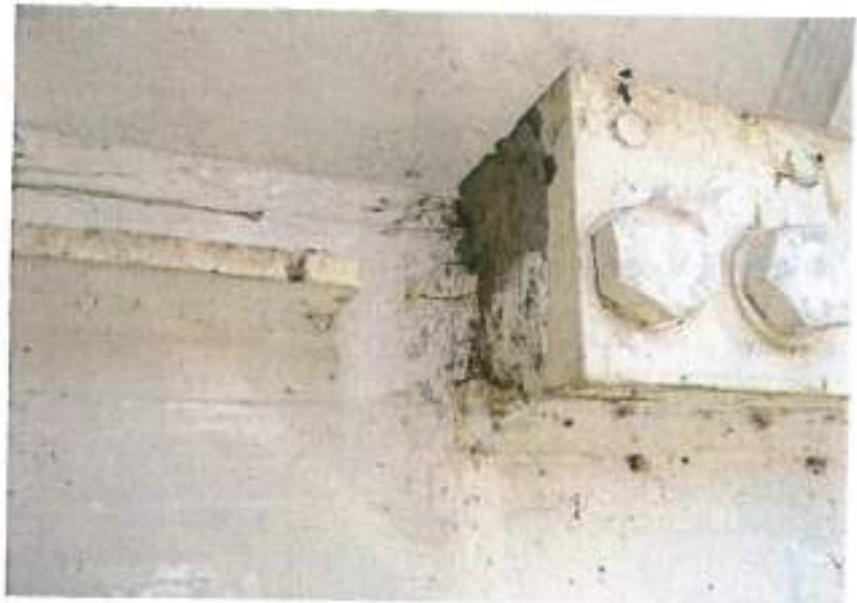
**Photo n°227**  
Pylône rive gauche amont  
:  
fissuration de la peinture  
et point de rouille en tête  
côté abords (avant)

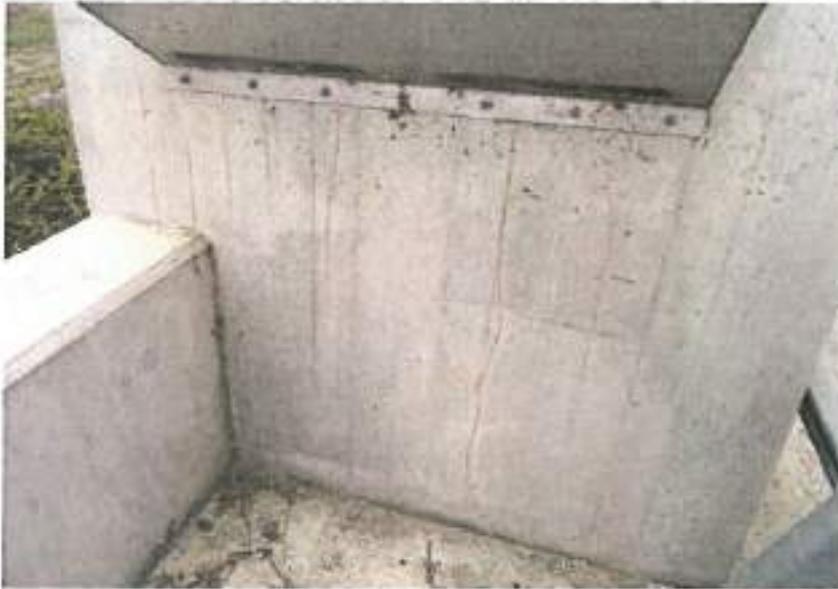
**Photo n°231**  
Pylône rive gauche amont  
: vue générale de l'articulation en pied

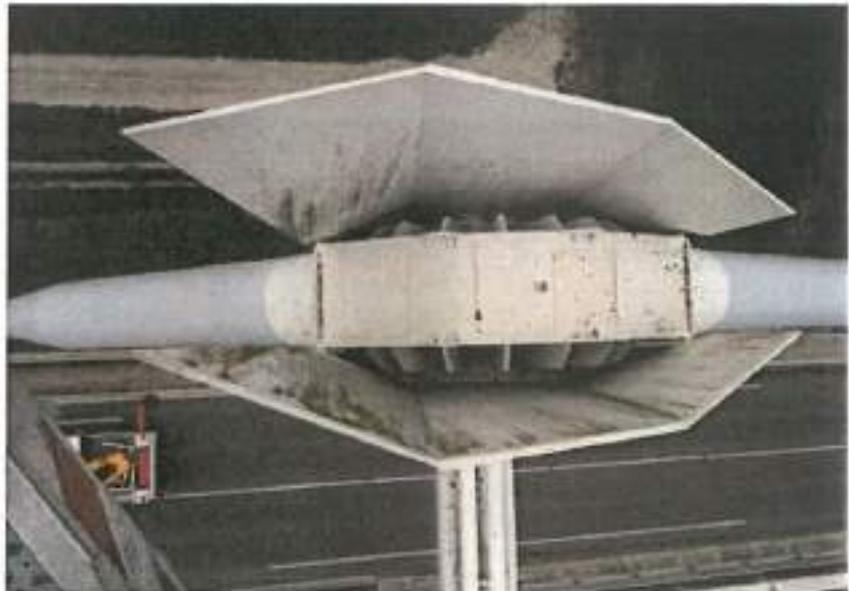
**Photo n°233**  
Pylône rive gauche aval :  
vue générale en tête

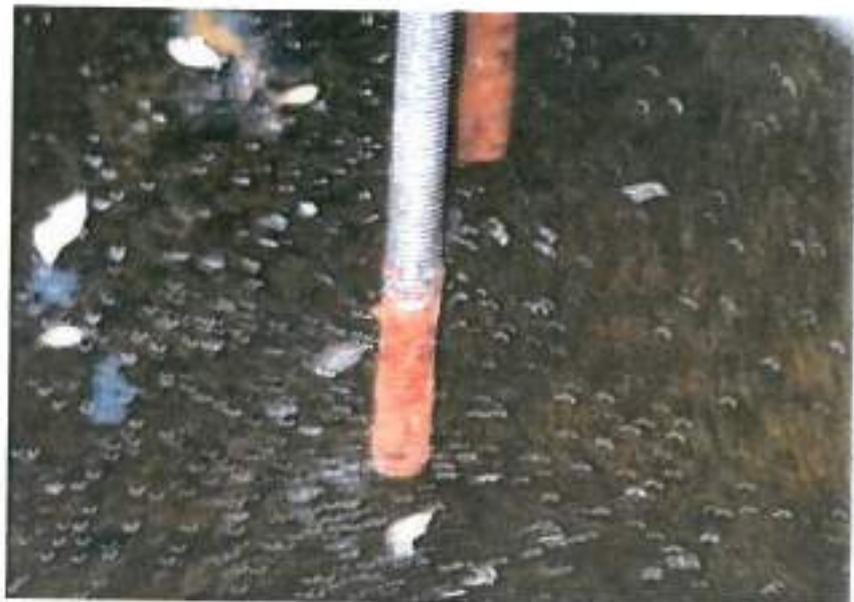
**Photo n°248**  
Massif M0 amont :  
1.40m de hauteur d'eau  
et tige partiellement  
immergée

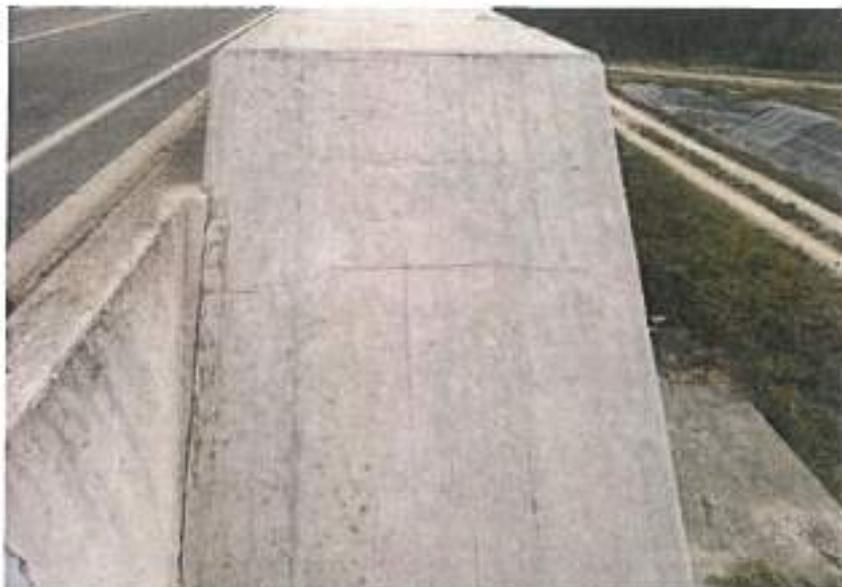
**Photo n°249**  
Massif M0 amont :  
fissure horizontale  
calcifiée sur la paroi côté  
abords

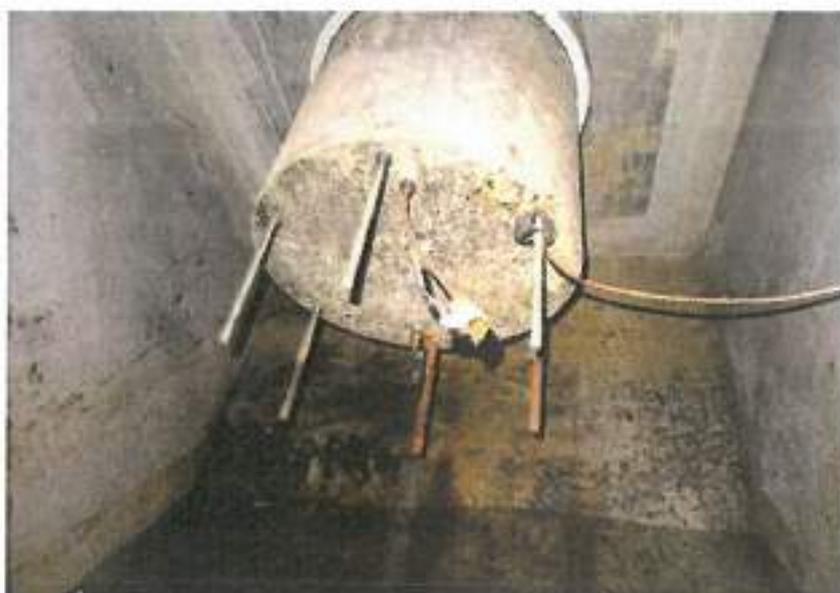
**Photo n°251**  
Massif M0 aval :  
vue générale du culot

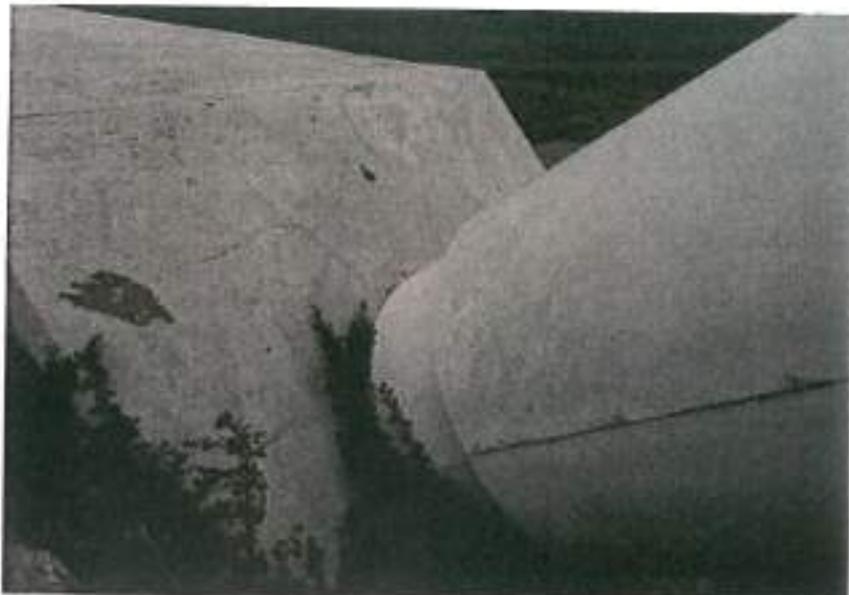
**Photo n°258**  
Massif M3 amont :  
éclat en tête au niveau  
du câble de terre

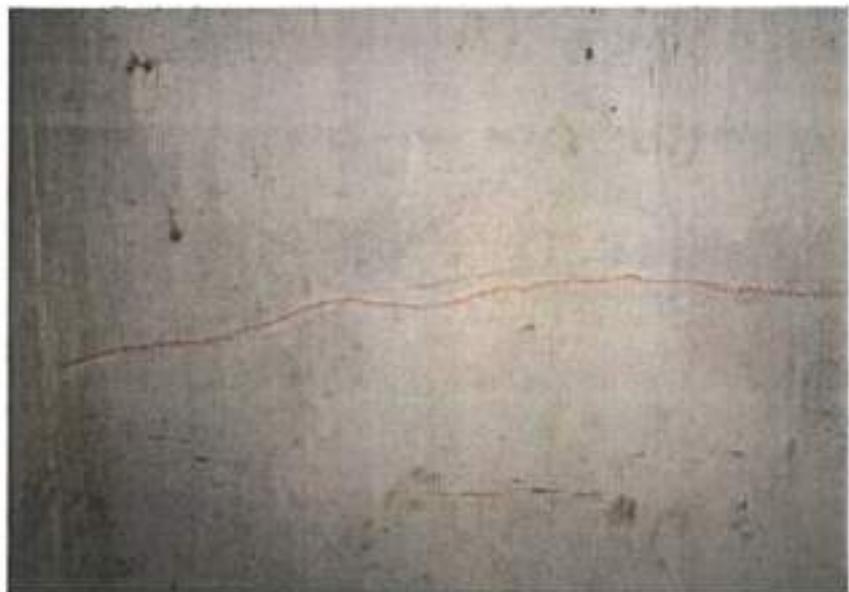
**Photo n°262**

Massif M3 aval :  
calcite sur la paroi biaise  
côté culot

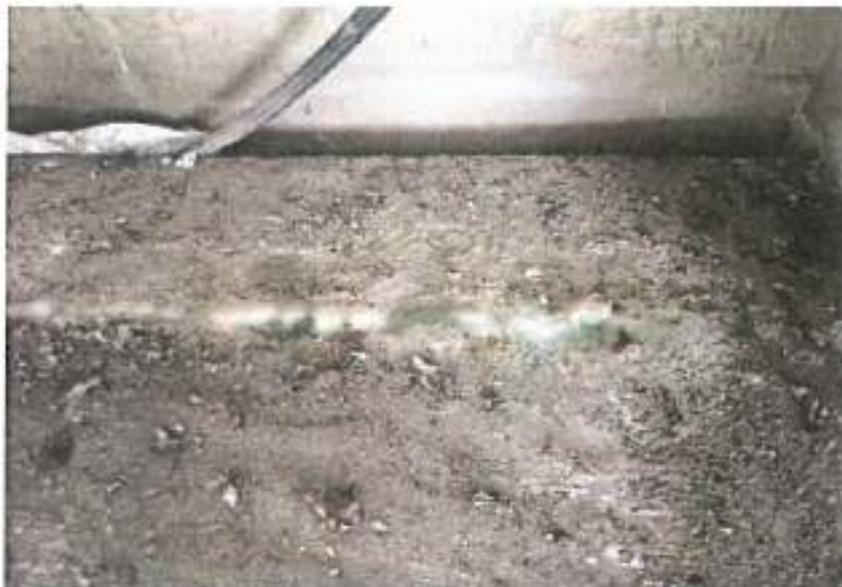
**Photo n°267**  
Garde-grève C1  
côté aval :  
fissures verticales  
calcitées

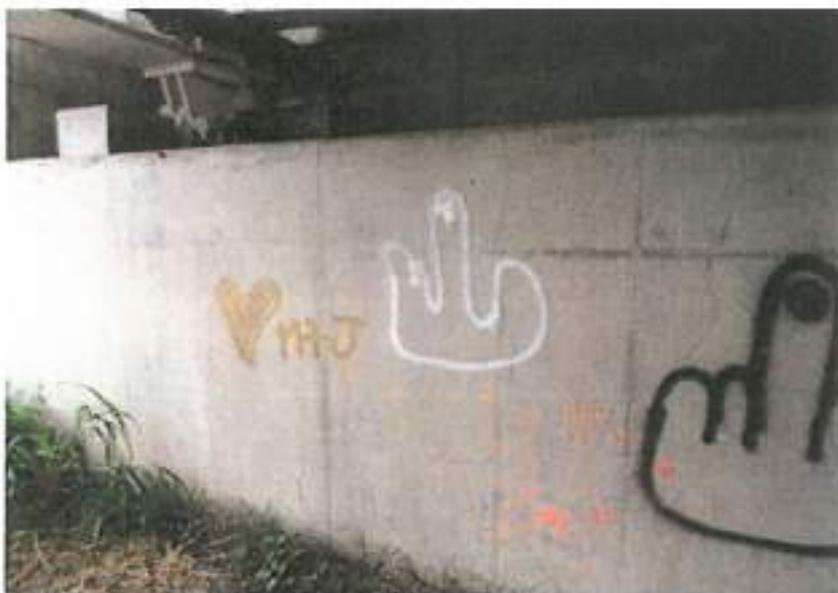
**Photo n°269**  
Chevêtre C1 :  
fissures verticales

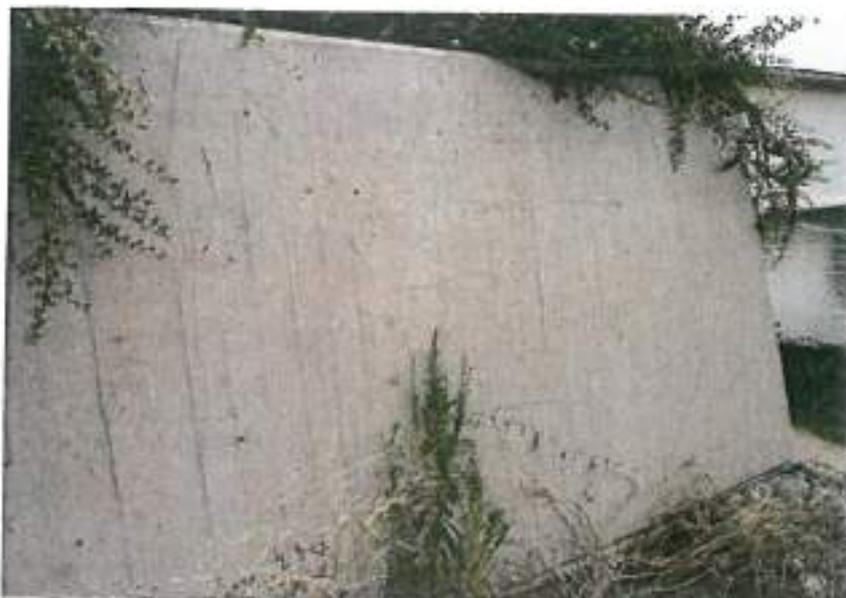
**Photo n°270**  
Muret-cache C1 amont :  
fissures verticales  
calcifiées

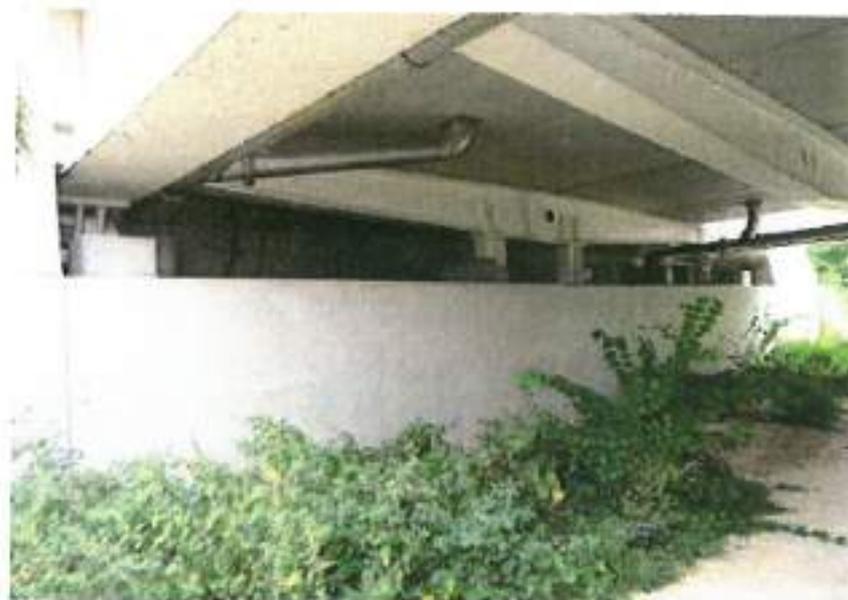
**Photo n°272**  
Culée C2
