**PONT SUSPENDU VERDUN SUR GARONNE**

**RAPPORT ANNUEL 2018**

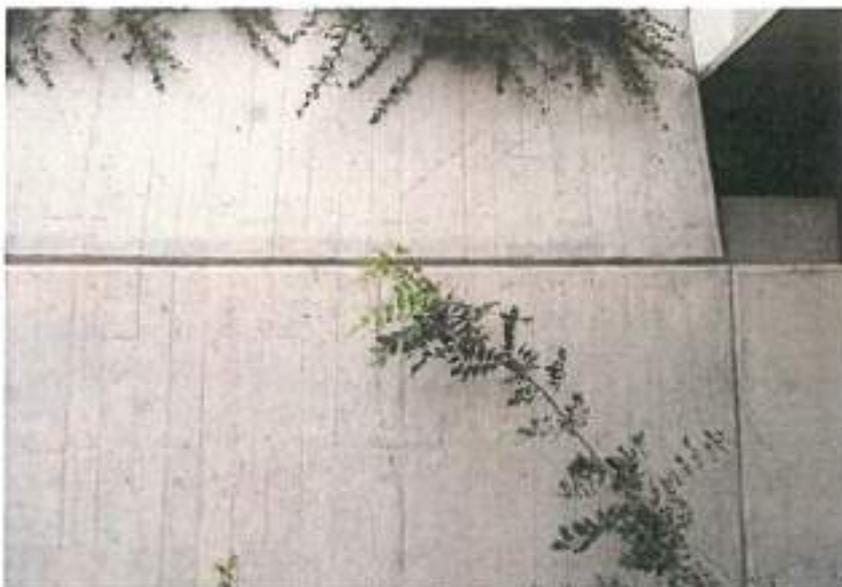
**Photo n°273**

Eléments	Constatations	Localisation	Importance	N° photo
Garde-grève	Fissures verticales	Généralisées	IDI 2013 : ouv. 0.8mm maxi, accompagnées ponctuellement de calcite IDP 2018 : idem	273
	Coulures de calcite	Côté amont et aval	IDI 2013 : localisées IDP 2018 : localisées, sèches	273
	Coulures	Côté amont et aval	IDI 2013 : localisées IDP 2018 : localisées, sèches	
Sommier d'appui	Fissures longitudinales	Epars côté amont et aval en prolongement des fissures verticales sur le chevêtre	IDI 2013 : ouv. 0.3mm maxi IDP 2018 : ouv. 0.3mm maxi	
	Stagnation/humidité	Côté amont et aval	IDI 2013 : importante IDP 2018 : sec	
Chevêtre	Réseau de fissures verticales se prolongeant sur sommier	Généralisé	IDI 2013 : ouv. 0.3mm maxi IDP 2018 : ouv. 0.3mm maxi	
	Fissures horizontales	Au droit des reprises de bétonnage	IDI 2013 : ouv. < 0.1mm IDP 2018 : ouv < 0.1mm	
Muret cache	Fissures verticales en tête	Côté amont et aval	IDI 2013 : ouv. 0.1mm maxi, calcitées IDP 2018 : idem

Garde-grève C2 :  
fissures verticales  
calcitées et coulure de  
calcite dans la reprise de  
bétonnage en pied

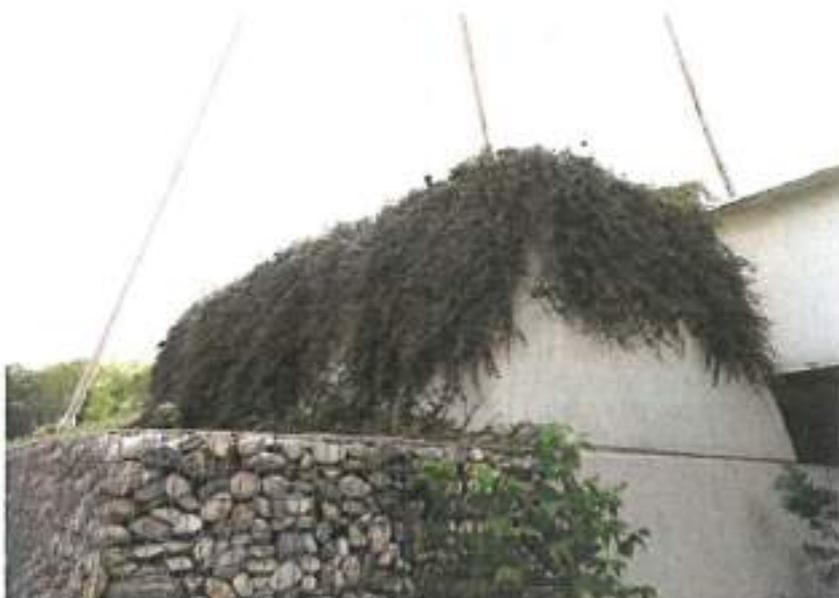
**Photo n°275**  
Mur en retour C2 aval :  
recouvert de végétation

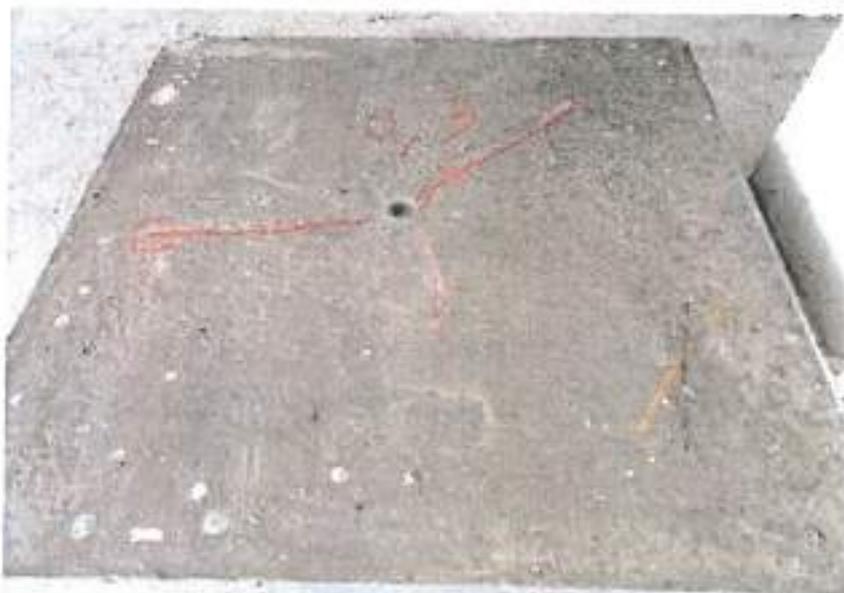
**Photo n°288**  
Butée transversale  
C1 amont :  
en butée

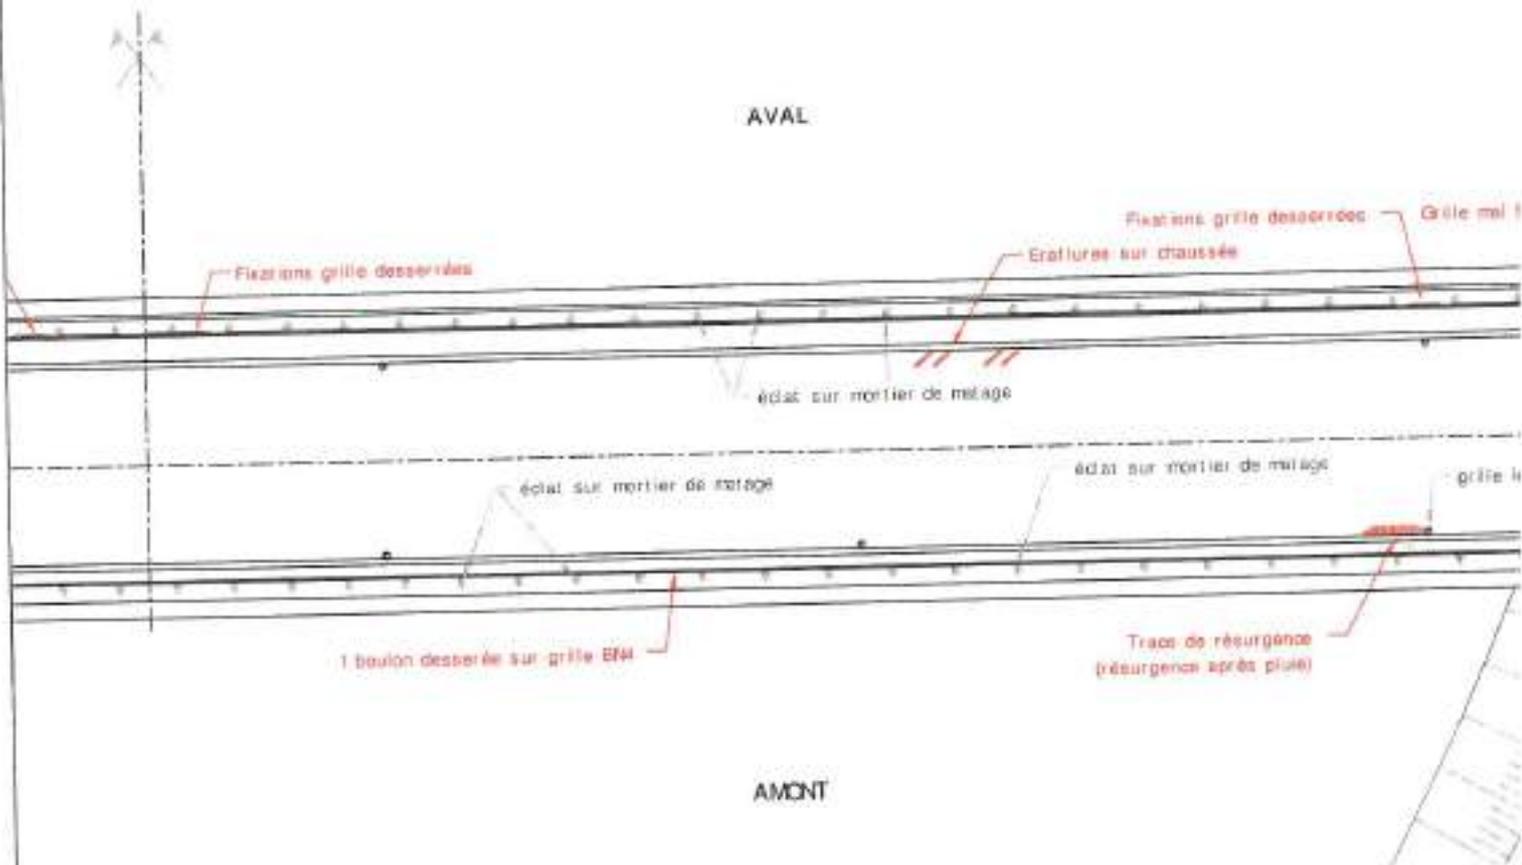
# VUE EN PLAN

- Retrait de l'asphalte avec le trottoir et la chaussée sur caniveau amont/aval (15mm)
- Retrait longrine/trottoir 1mm sur les trottoirs amont/aval
- Fissures éparées sur longrine support BWA
- Joint de chaussée C1 et C2 amont/aval ensablés
- Joint de trottoirs côté C1 amont/aval ensablés
- Fissures éparées sur trottoirs amont/aval

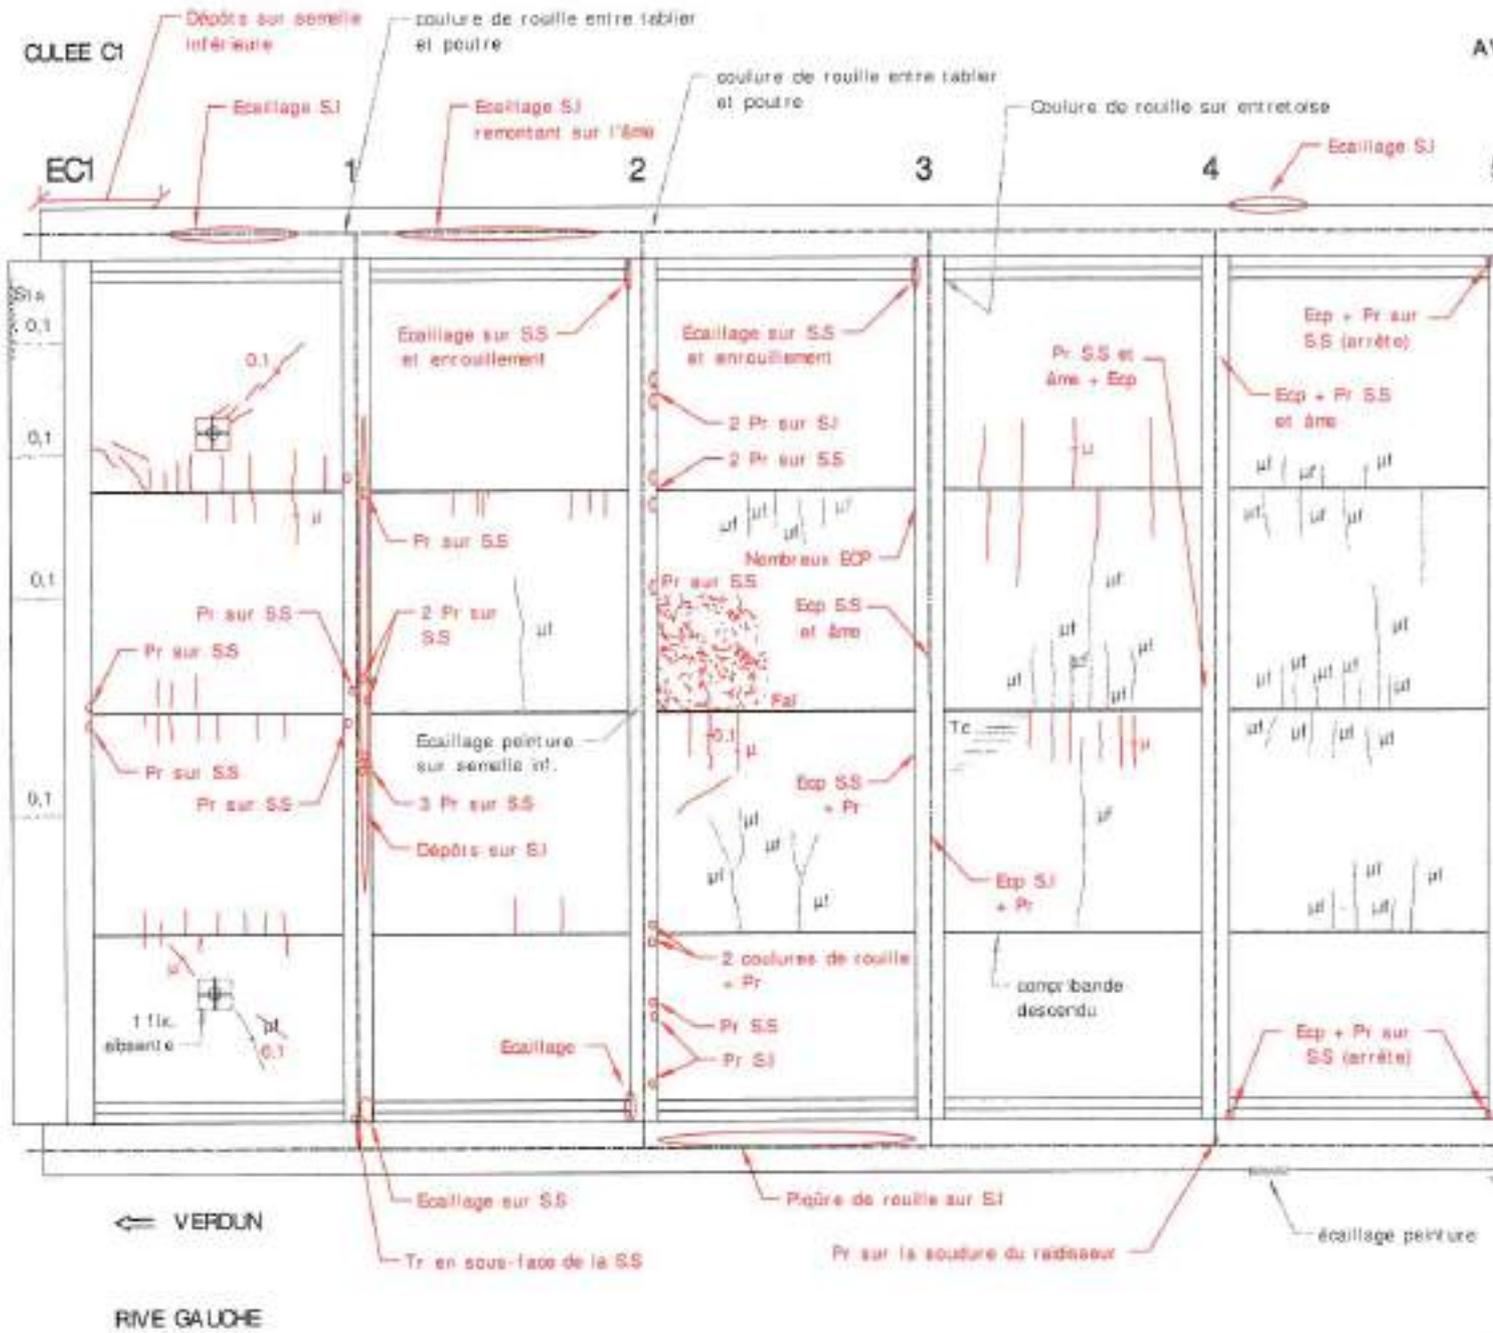
# INTRADOS

- Nota :**
- Dépôts sur les semelles inférieures des poutres amont/aval
  - Saisures sur les faces extérieures des poutres et en sous-face des semelles supérieures amont/aval
  - Enroulement des sous-face de l'entretoise au droit de la culée
  - Corrosion au droit des plaques de fixations des canalisations côté amont/aval ainsi que dans les anciennes fixations
  - Ecaillage-peinture à la jonction entre la larmier de la dalle et les pièces de pont côté amont/aval
  - Fissuration transversales du hourds généralisé (0.1mm max)
  - Traces de coulures sur les pièces de pont au pont bas et sous la semelle inférieure
  - Ecaillage-peinture sur les semelles inférieures des poutres amont/aval de E16 à E21 (entre l'âme et le rail lumineux)

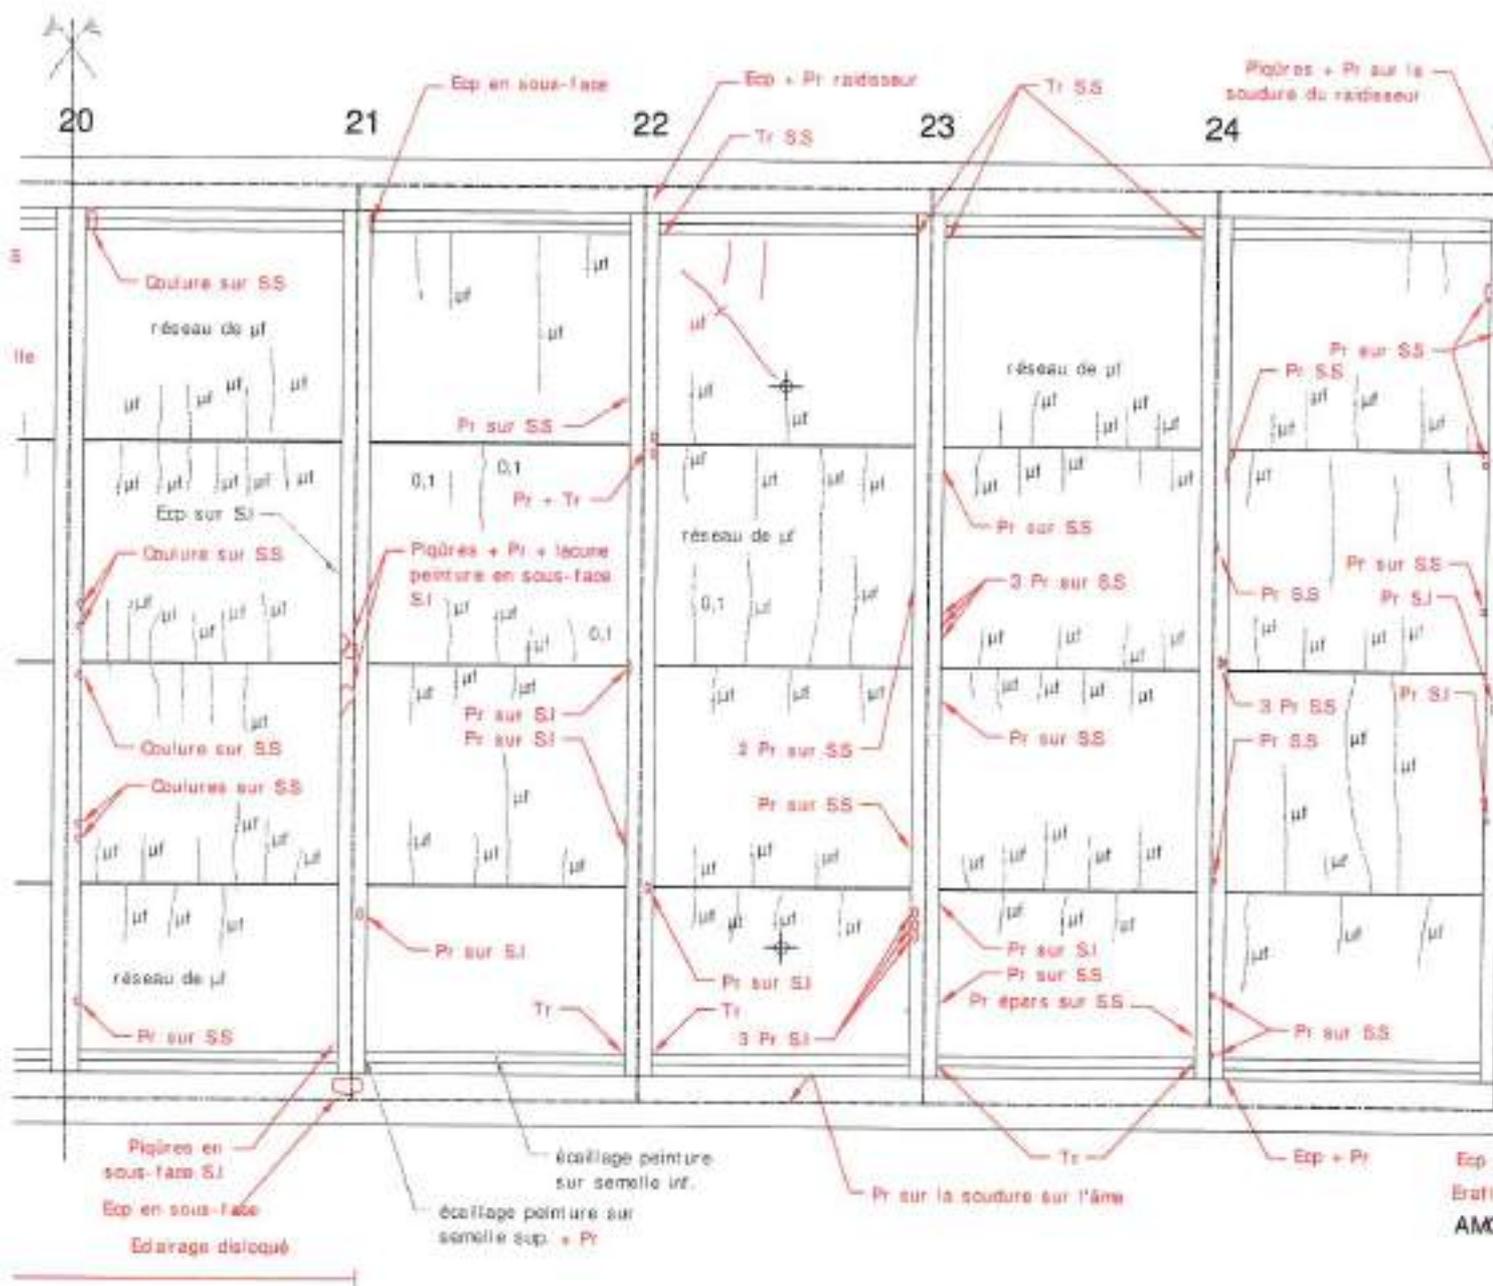
# INTRADOS

- Dépôts sur les semelles inférieures des poutres amont/aval
- Saisures sur les faces extérieures des poutres et en sous-face des semelles supérieures amont/aval
- Envouillement des sous-faces de l'entrecroise au droit de la culée
- Corrosion au droit des plaques de fixation des canalisations côté amont/aval ainsi que dans les anciennes fixations
- Ecaillage peinture à la jonction entre le larmier de la dalle et les pièces de pont côté amont/aval
- Fissuration transversales du hourds généralisé (0,3mm max)
- Traces de coulures sur les pièces de pont au point bas et sous la semelle inférieure
- Ecaillage peinture sur les semelles inférieures des poutres amont/aval de E16 à E21 (entre l'âme et le rail lumineux)

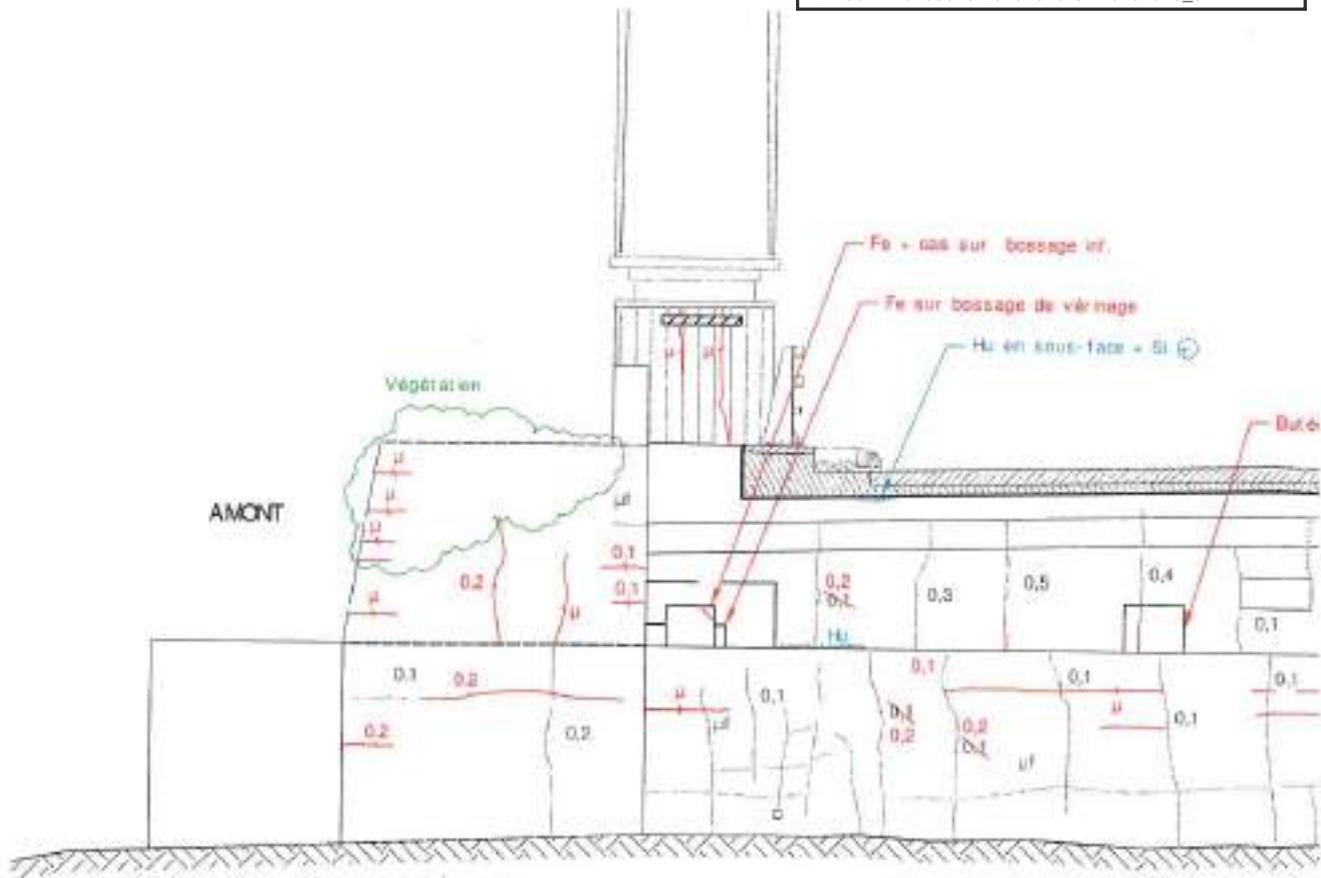
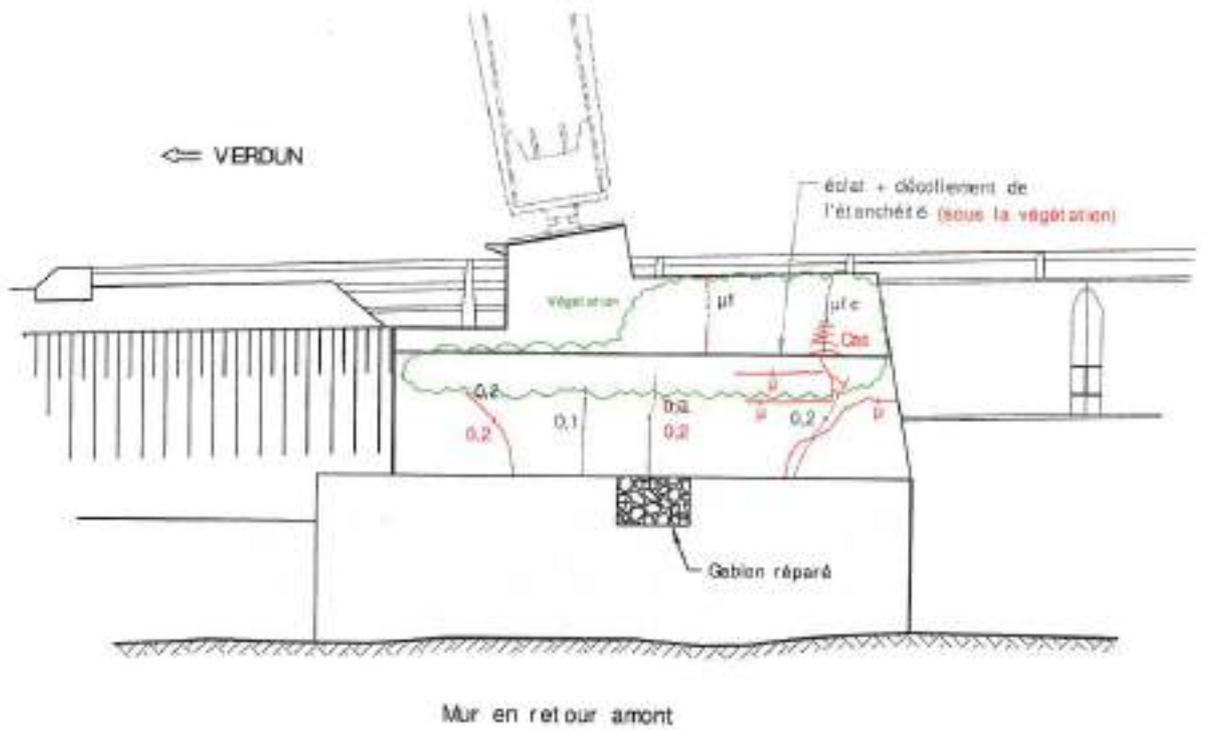
# CULEE C1

- Dépôts dans la cuvette
