PONT DE VERDUN SUR GARONNE

**Permettant à la RD n°6 de franchir la Garonne
(Département du Tarn et Garonne)**

Visite annuelle de l'ouvrage
AOUT 2021

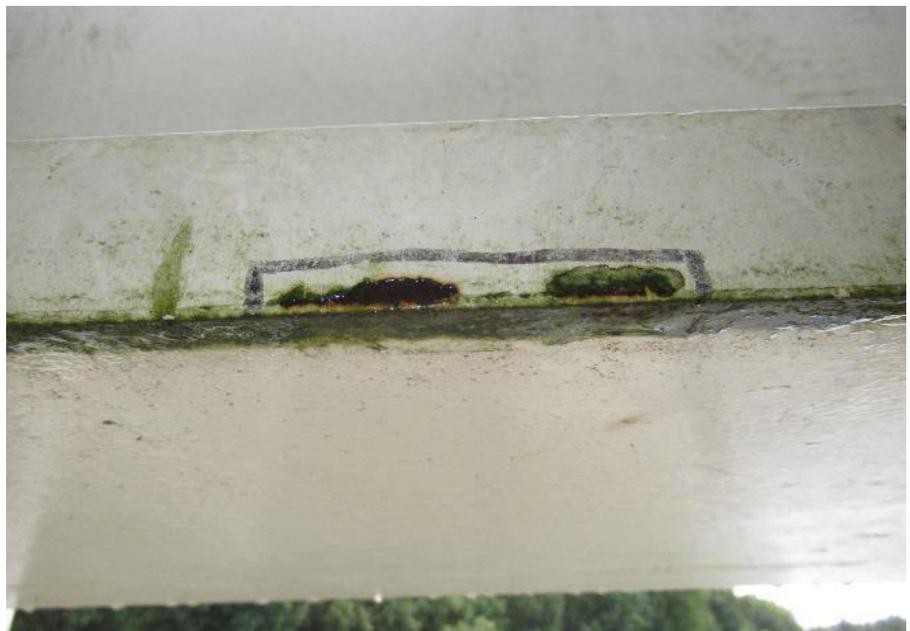
Photo n°26

Poutre amont entre
E21/22 :
écaillage peinture et
corrosion

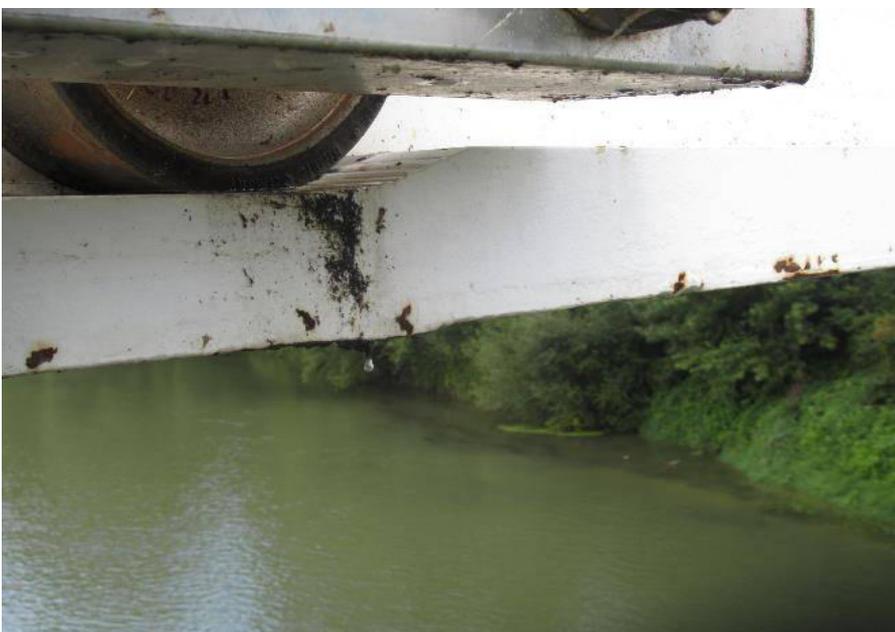
Photo n°27

Poutre amont entre
E25/26 :
écaillage peinture et
corrosion

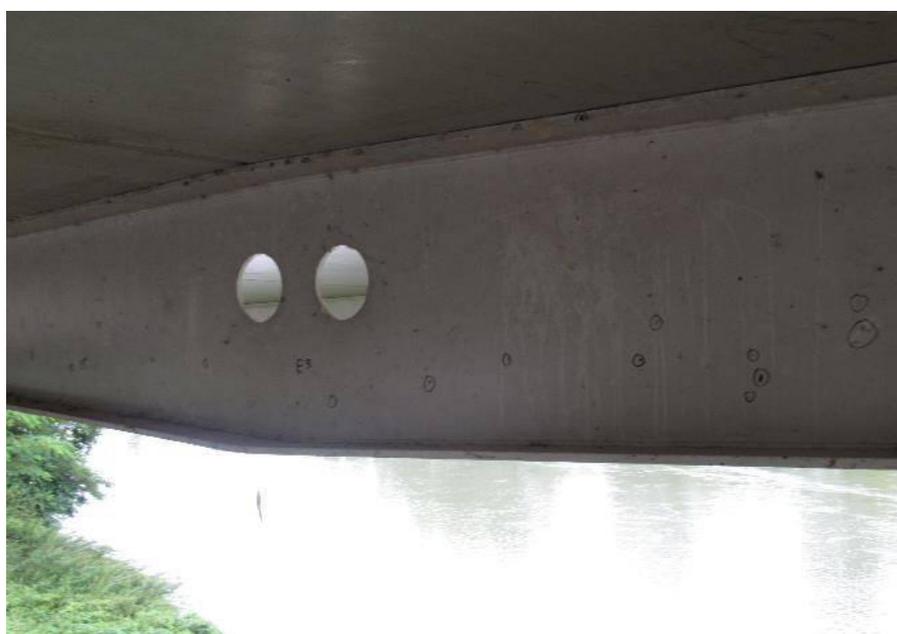
Photo n°41

Pièce de pont E3, face
E2 :
nombreux écaillage
peinture avec point de
rouille

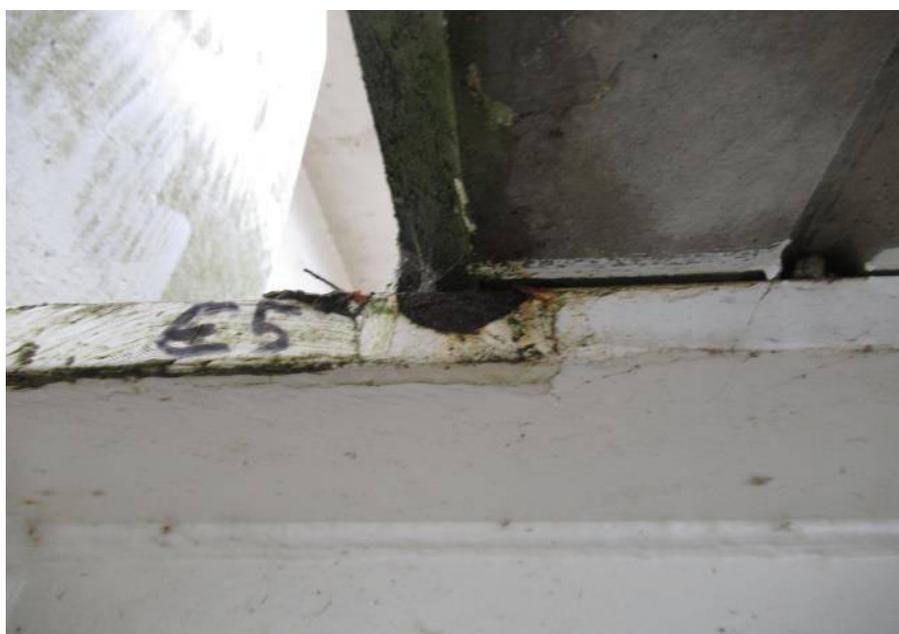
Photo n°42

Pièce de pont E5, face
E6 côté amont : écaillage
peinture et corrosion

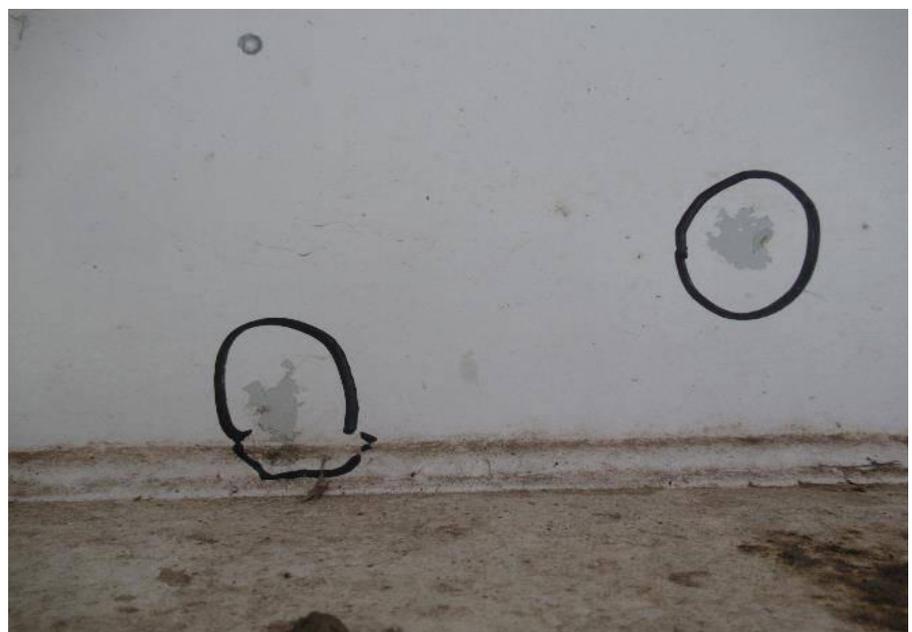
Photo n°43

Pièce de pont E7, face
E8 côté aval : écaillage
peinture et corrosion

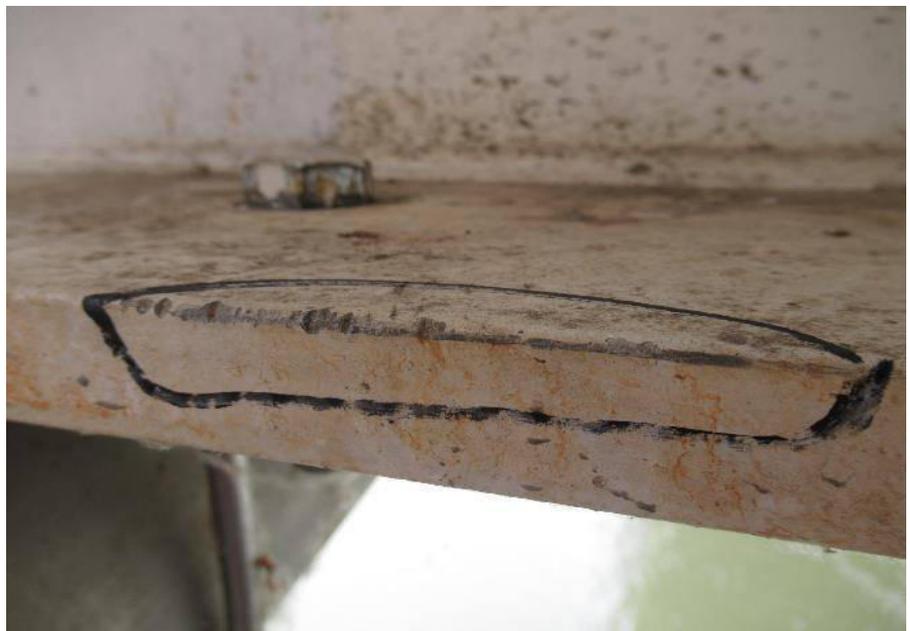
Photo n°47

Pièce de pont E12, face
E11 côté aval : éraflures
et début de corrosion

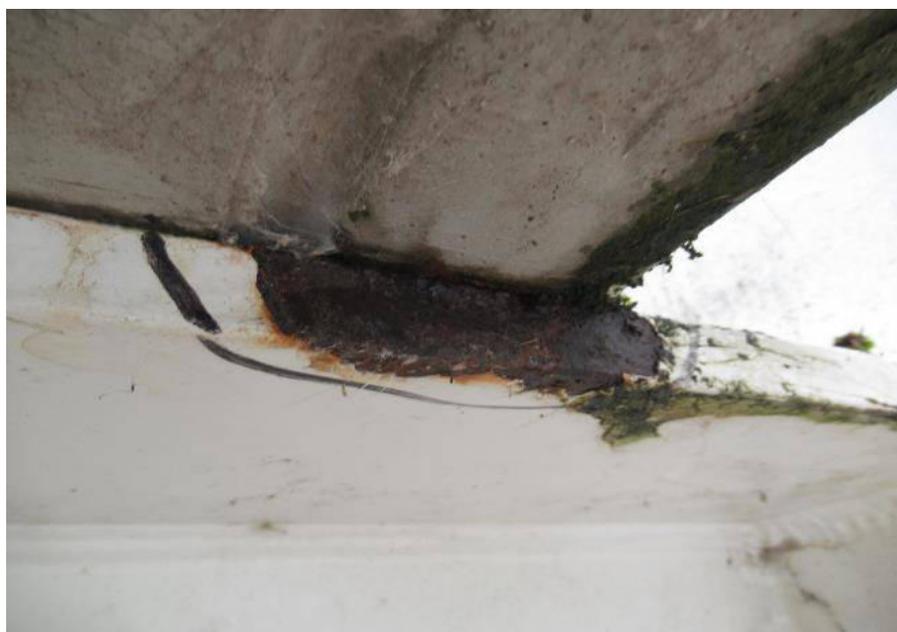
Photo n°50

Pièce de pont E13, face
E14 côté aval : écaillage
peinture et corrosion

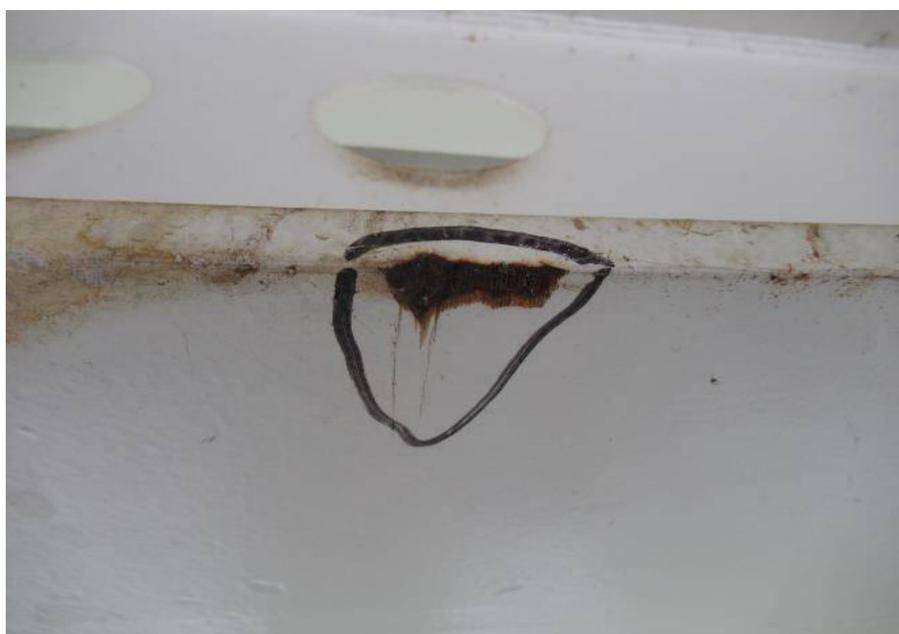
Photo n°51

Pièce de pont E17 :
éraflures et corrosion

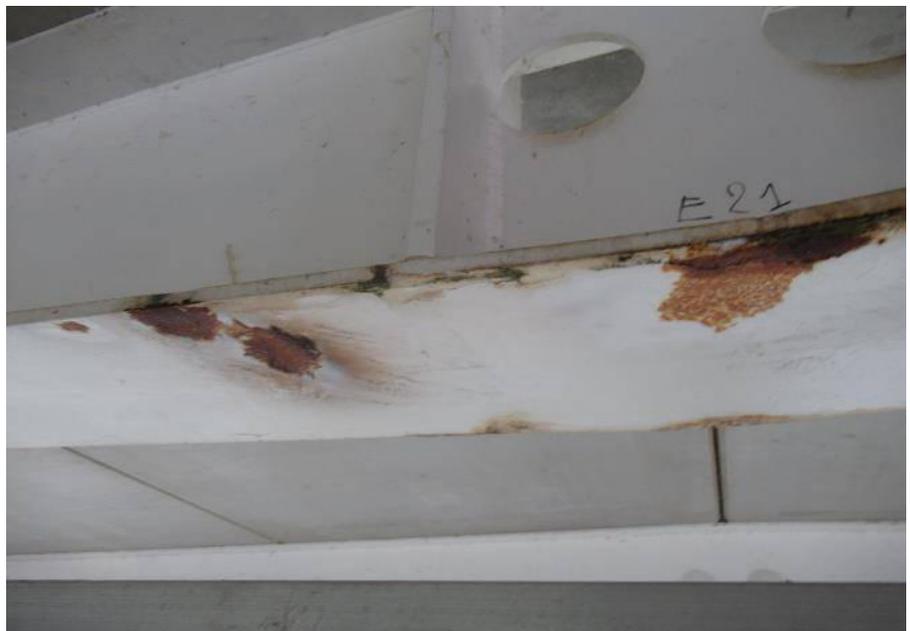
Photo n°53
Pièce de pont E21 :
corrosion en sous-face

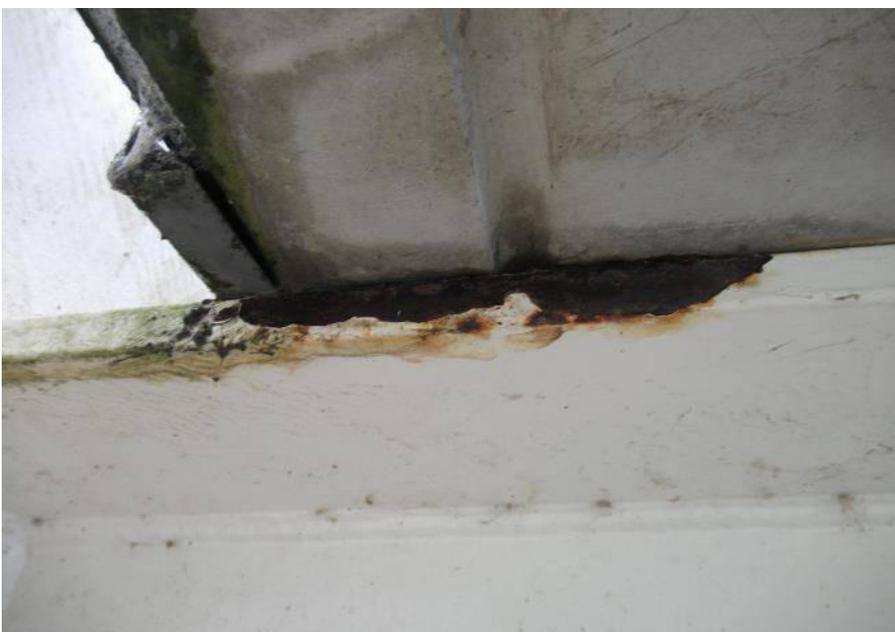
Photo n°54

Pièce de pont E21, face
E22 côté amont :
écaillage peinture et
corrosion

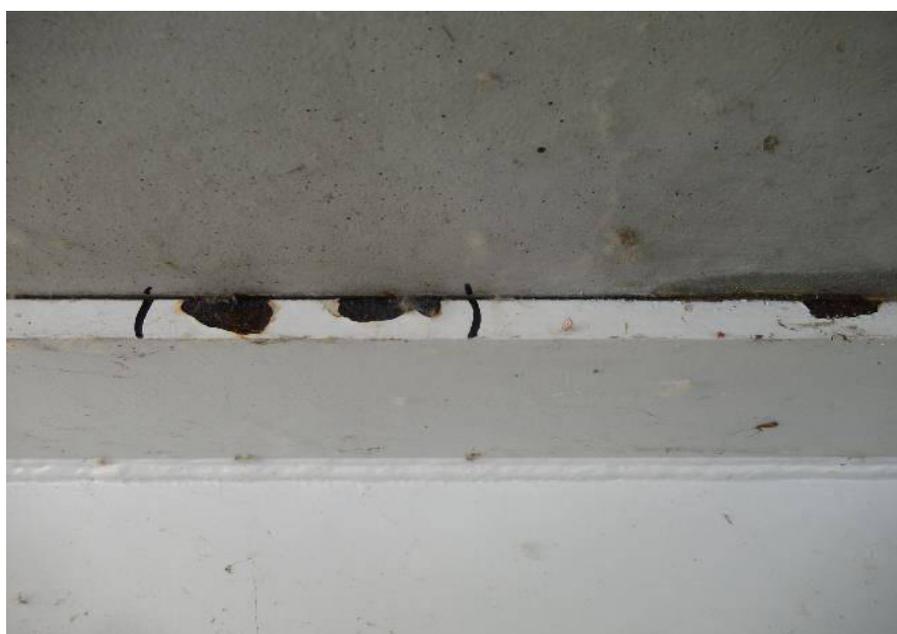
Photo n°56

Pièce de pont E35, face
E34 côté aval : écaillage
peinture et corrosion

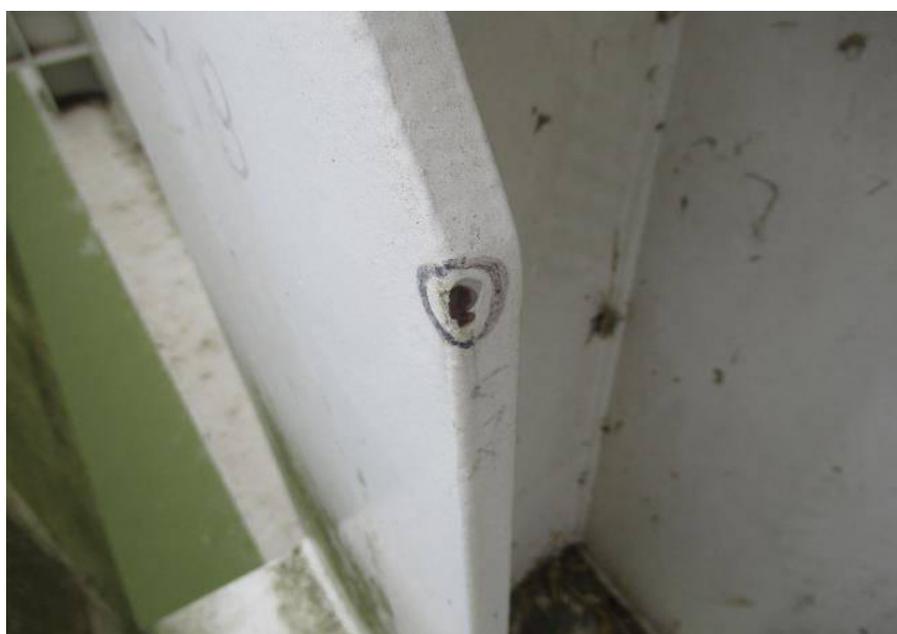
Photo n°58

Pièce de pont E37, face
E36 côté amont :
écaillage peinture et
corrosion

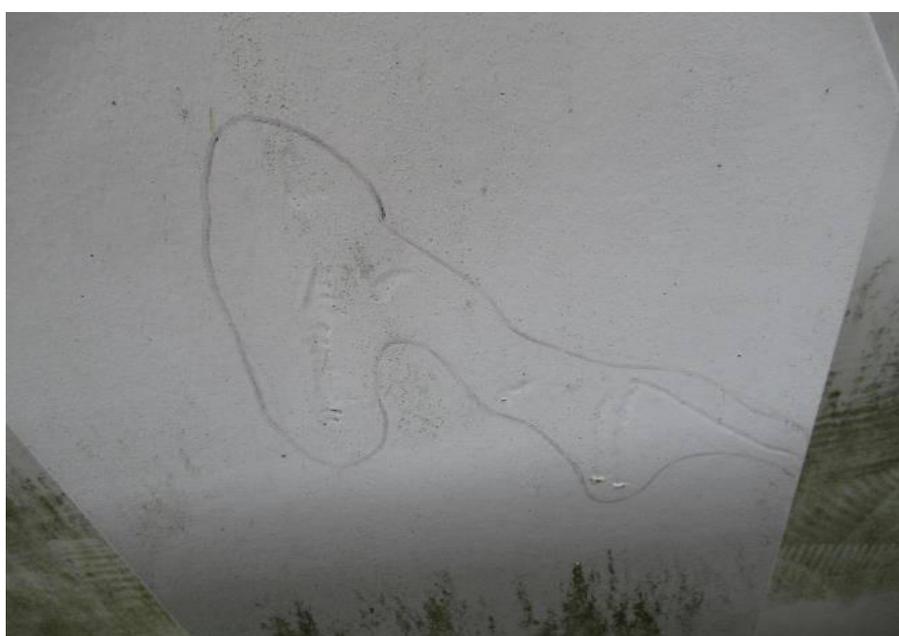
Photo n°59

Raidisseur E18 amont :
écaillage peinture et
corrosion

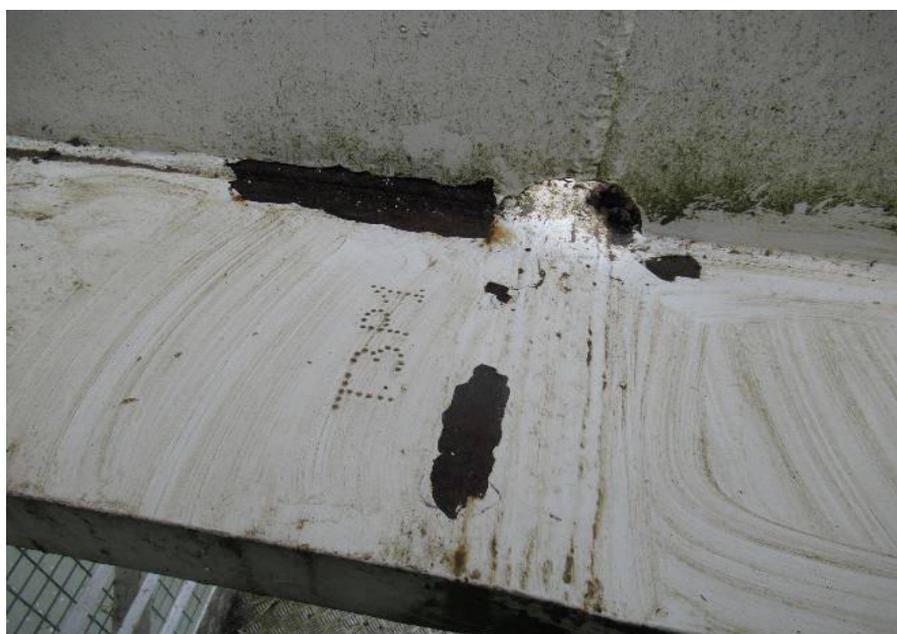
Photo n°61

Raidisseur E33 aval :
écaillage peinture et
corrosion

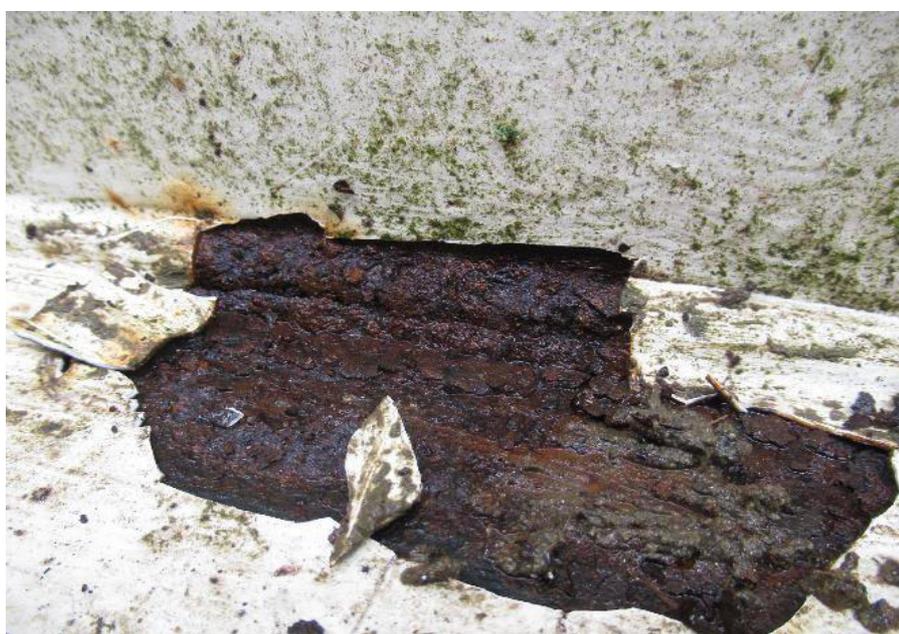
Photo n°62

Soudure poutre amont
entre E14/15 : écaillage
peinture et corrosion

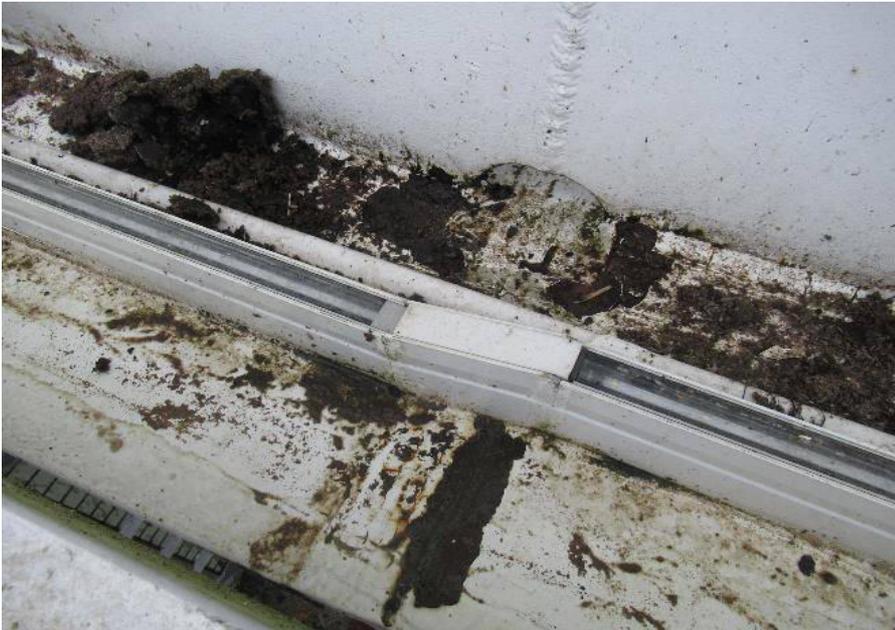
Photo n°63

Soudure poutre amont
entre E14/15 : écaillage
et corrosion avec début
de feuilletage

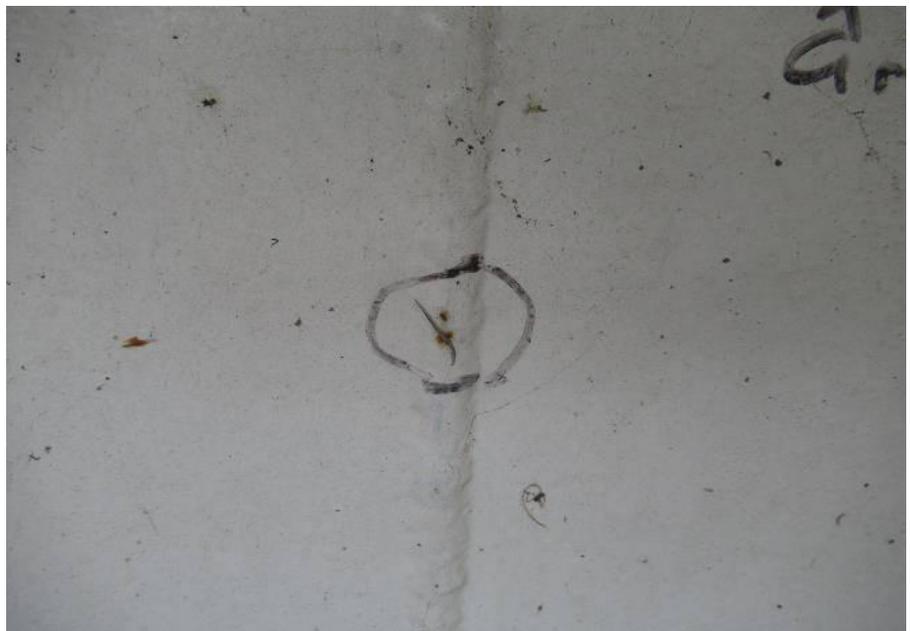
Photo n°65

Soudure âme poutre
amont entre E22/23 :
points de rouille

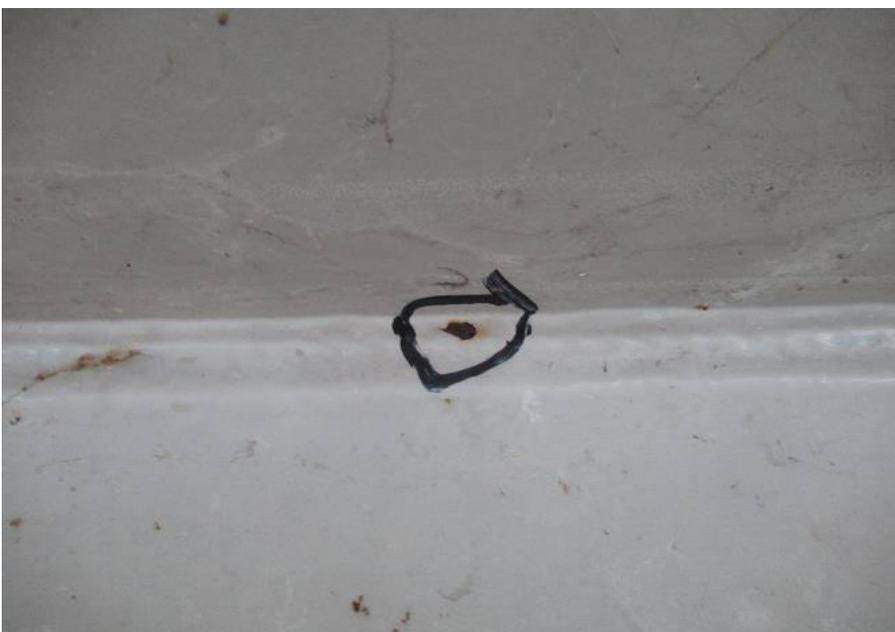
Photo n°66

Soudure pièce de pont E3
:
écaillage peinture et
corrosion

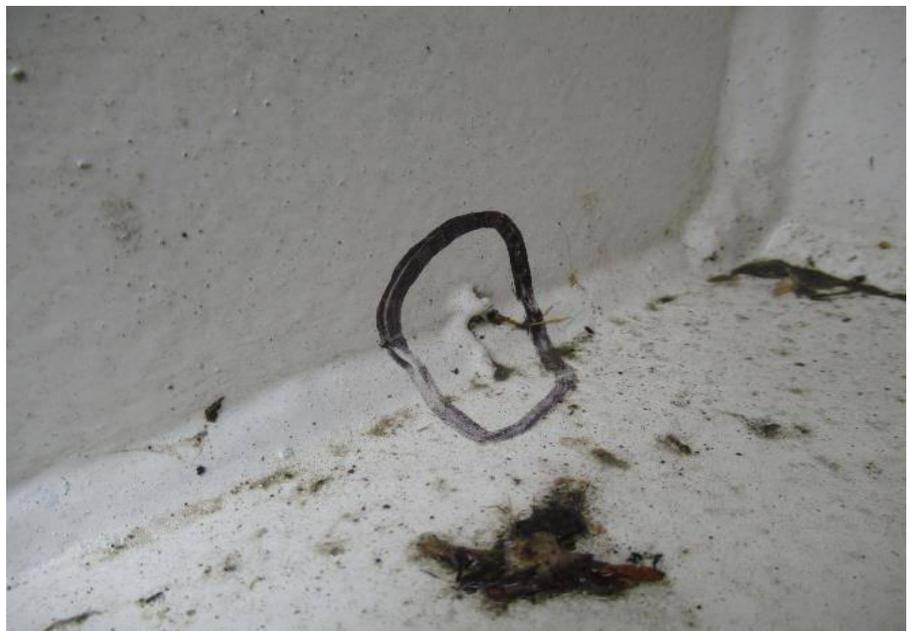
Photo n°70

Soudure raidisseur E14
amont : écaillage peinture
et corrosion

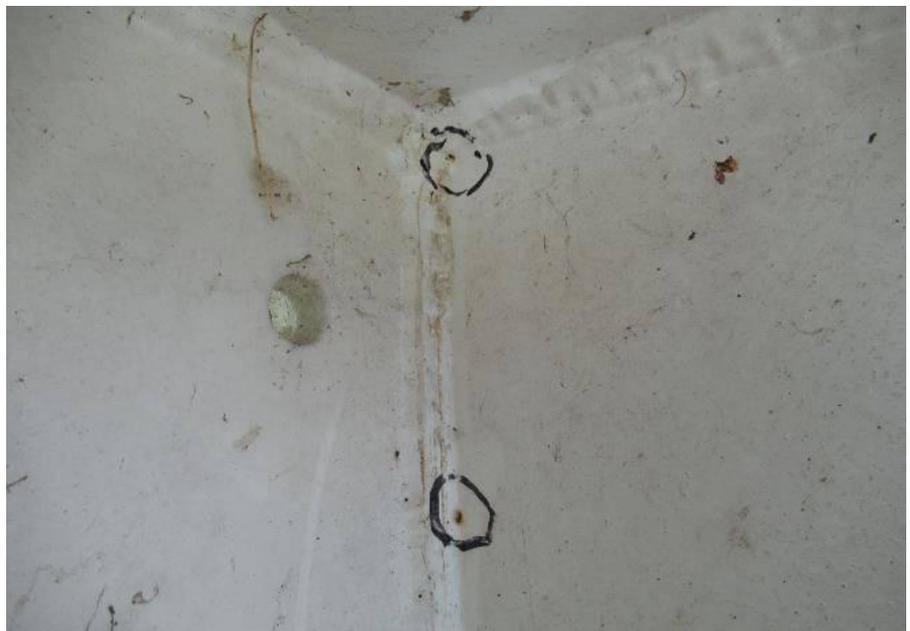
Photo n°73

Soudure raidisseur E31
amont : écaillage peinture
et corrosion

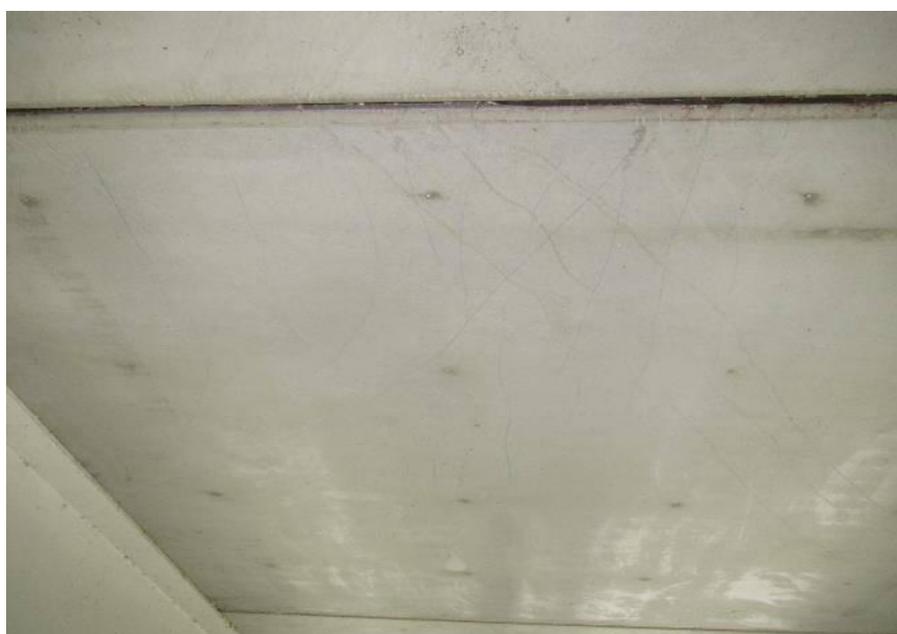
Photo n°76

Intrados, prédalle C entre
E6/7 : formation d'éclat

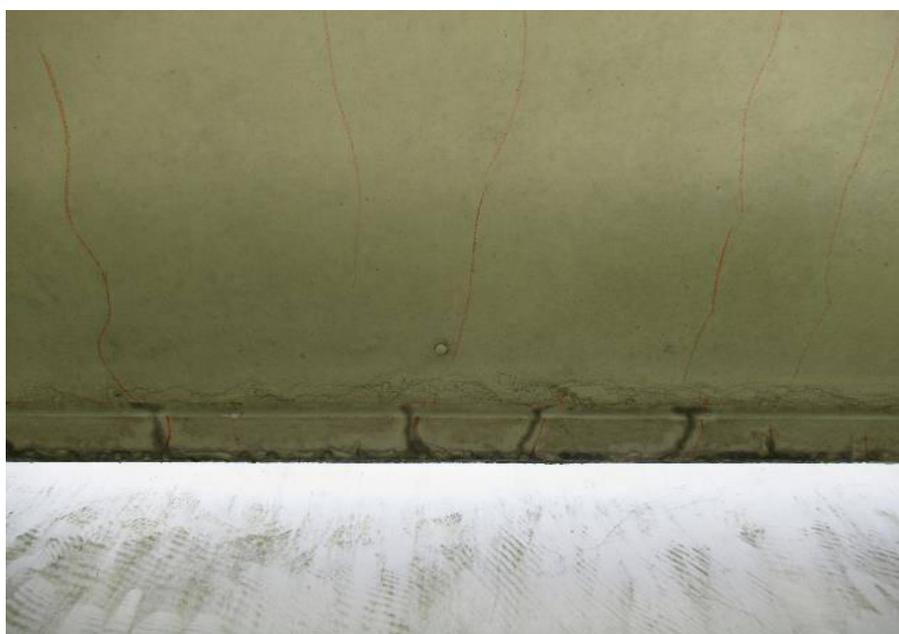
Photo n°77

Intrados, prédalle B entre
E9/10 : fissures
transversales et biaisées
(0.2mm maxi)

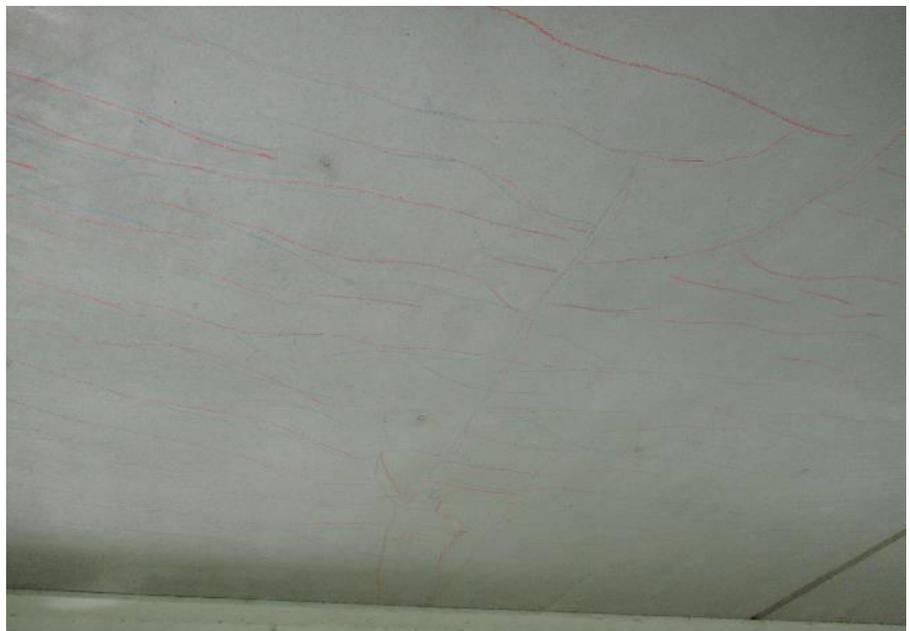
Photo n°80

Intrados, prédalle C entre
E28/29 : réseau de
fissures transversales et
1 fissure longitudinale

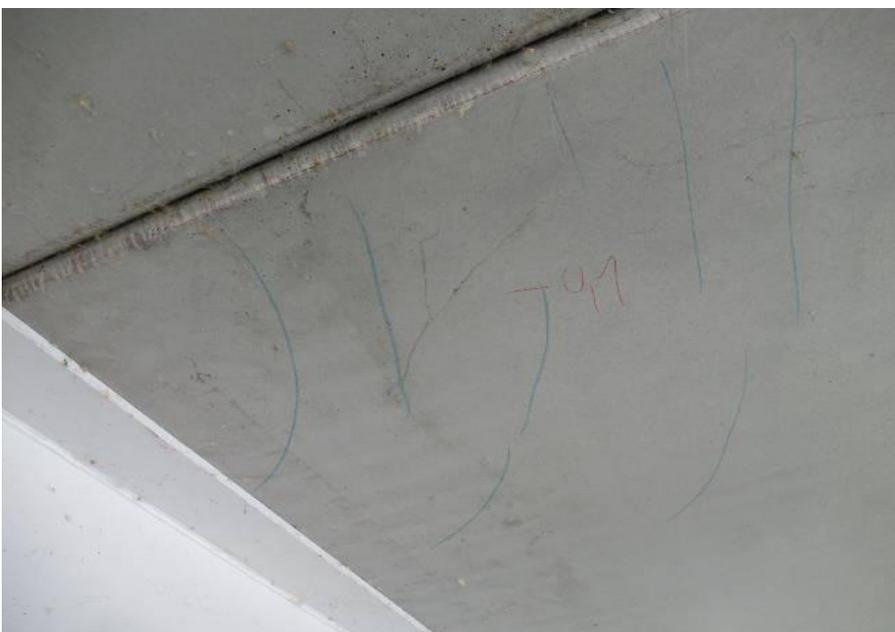
Photo n°81

Intrados, prédalle C entre
E34/35 : fissures en arc

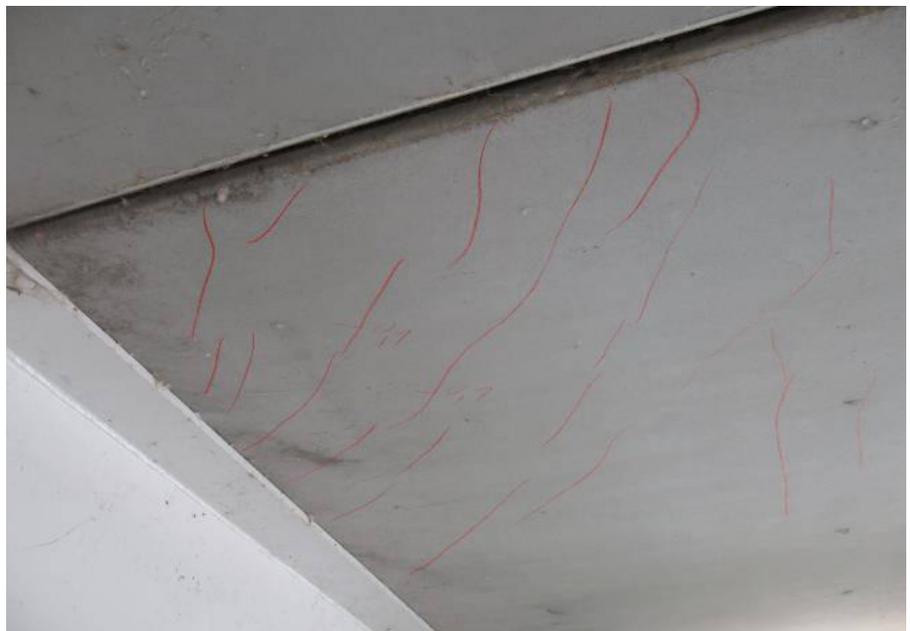
Photo n°83

Intrados, prédalle D entre
E38/39 : fissures en arc

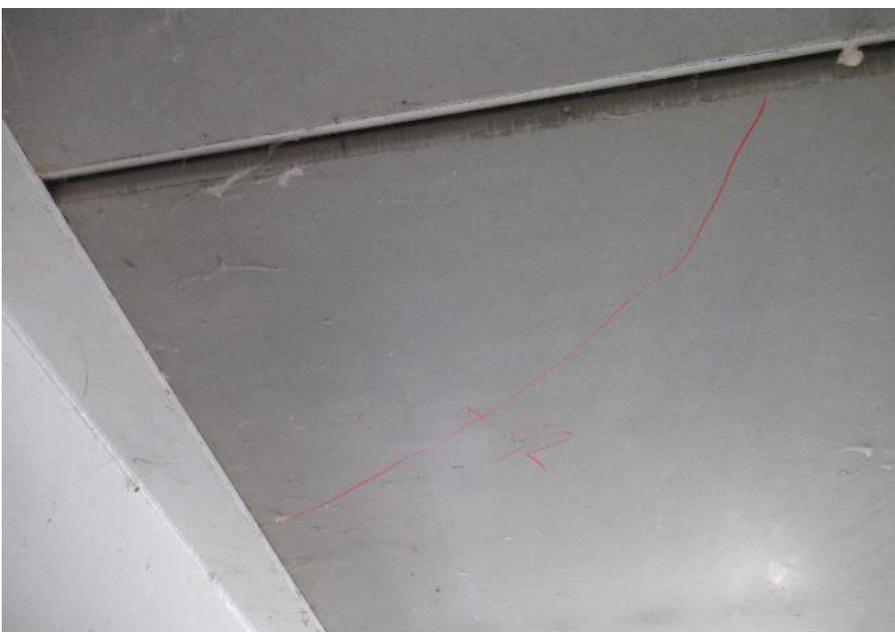
Photo n°84

Intrados, prédalle D entre
E39/EC2 : fissure en arc
(0.2mm)

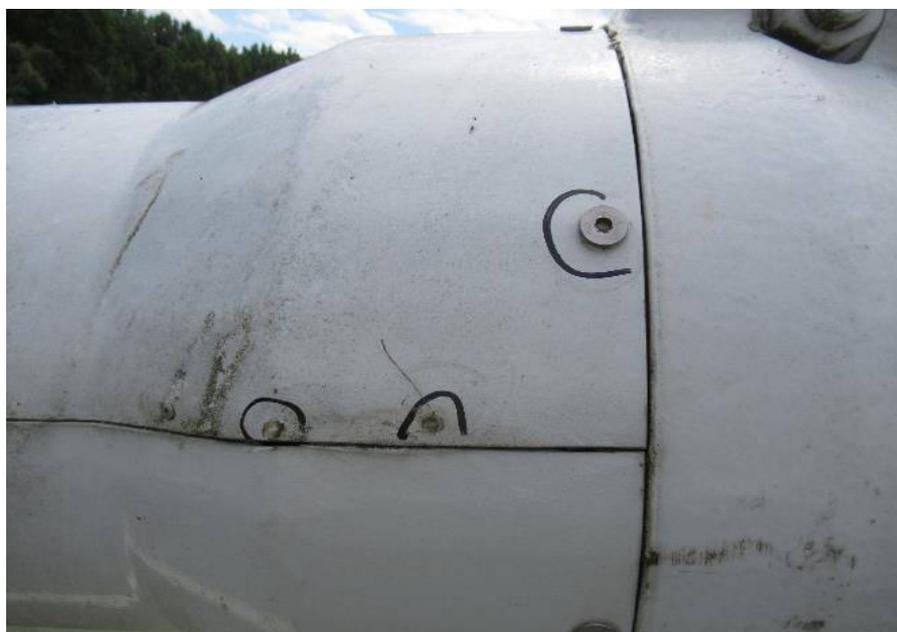
Photo n°86

Câble porteur amont
entre S5/6 côté S5 : 1 vis
desserrée, 2 rivets
absents et points de
rouille

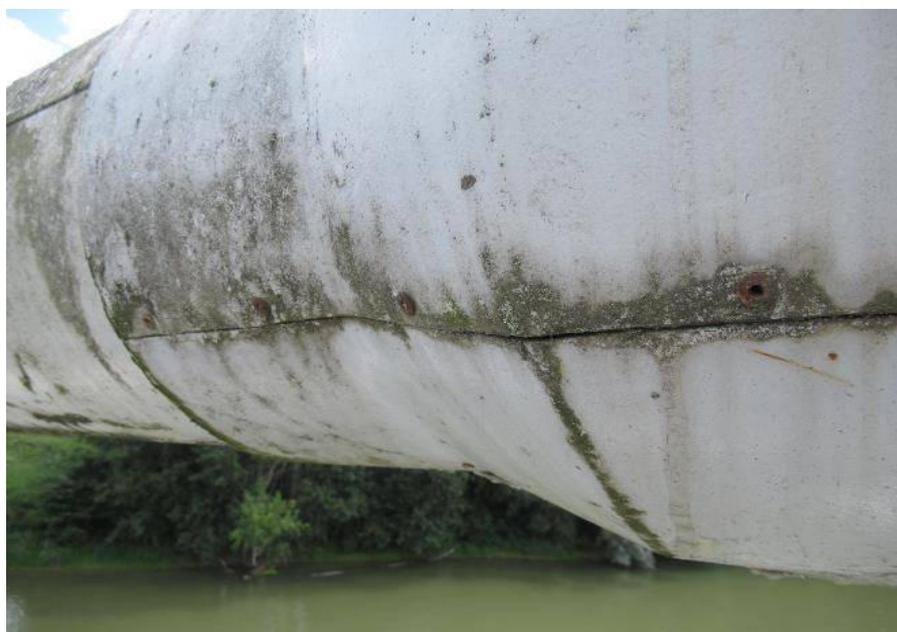
Photo n°88

Câble porteur amont
entre S7/8 : défaut de
recouvrement

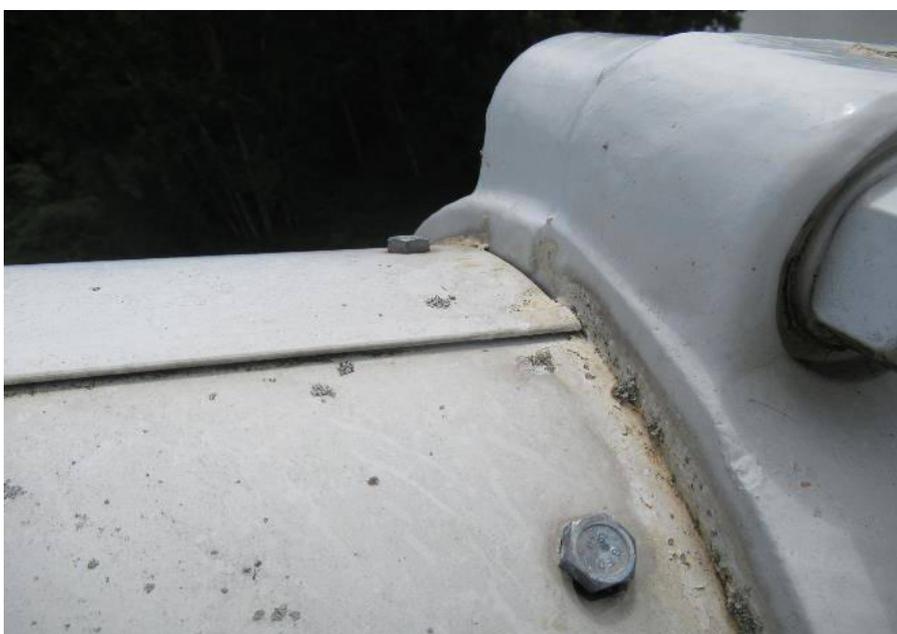
Photo n°89

Câble porteur amont
entre S9/10 côté S9 : 1
rivet absent et 3 rivets
corrodés

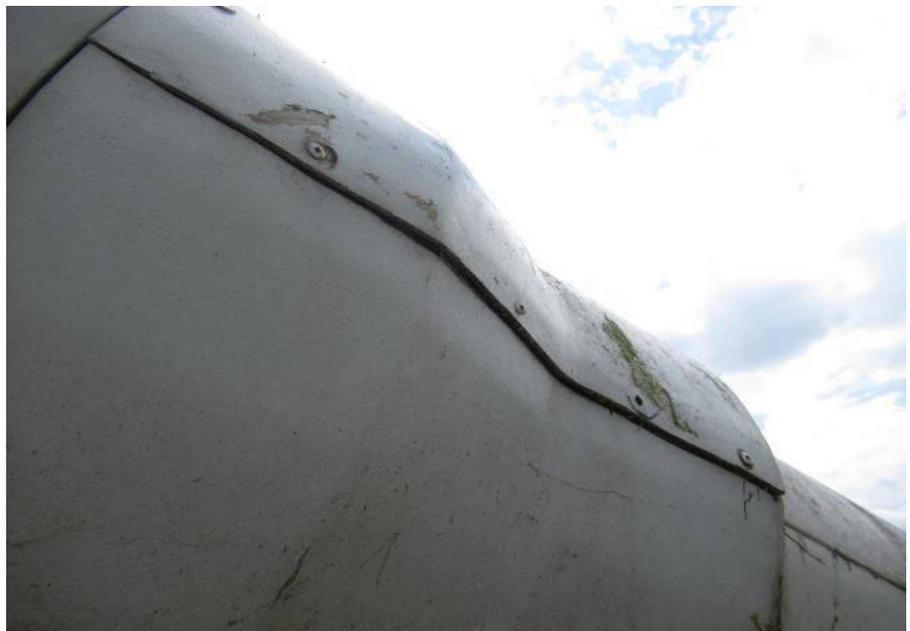
Photo n°91

Câble porteur amont
entre S18/19 côté S19 :
rivet proche de la rupture
et points de rouille

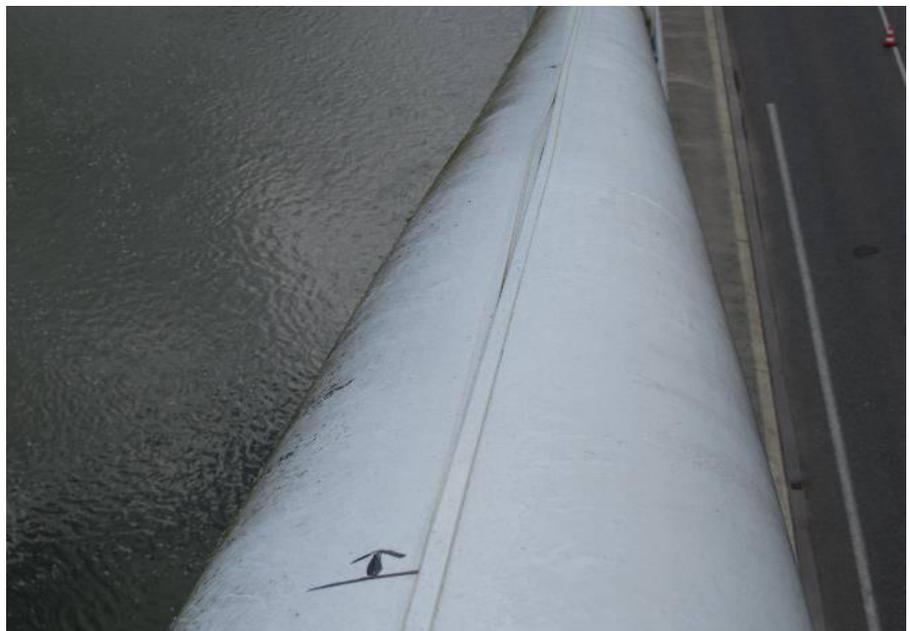
Photo n°94

Câble porteur amont
entre pylône rive droite
amont et S20 côté S20 :
dépôts

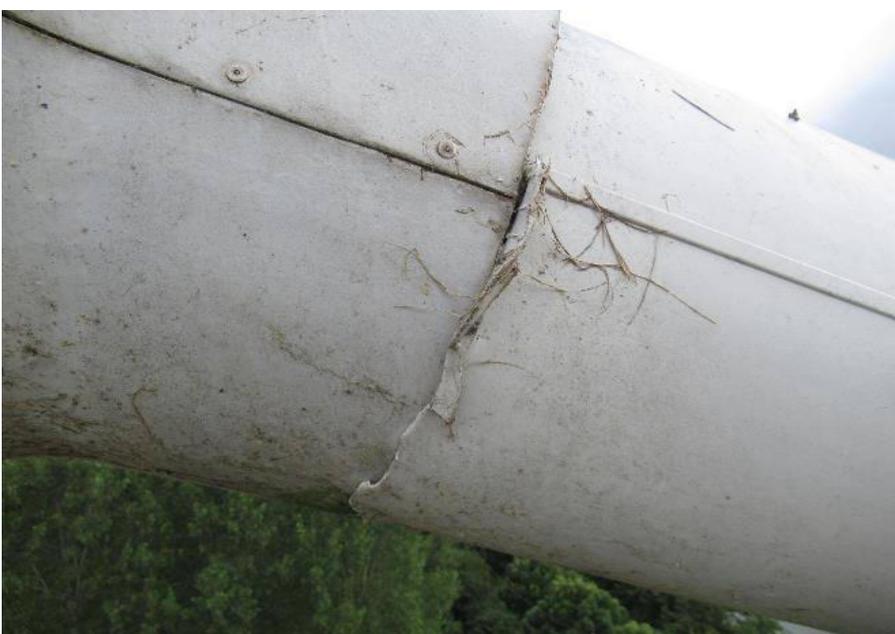
Photo n°95

Câble porteur aval entre
S1/2 : défaut de
recouvrement de la gaine

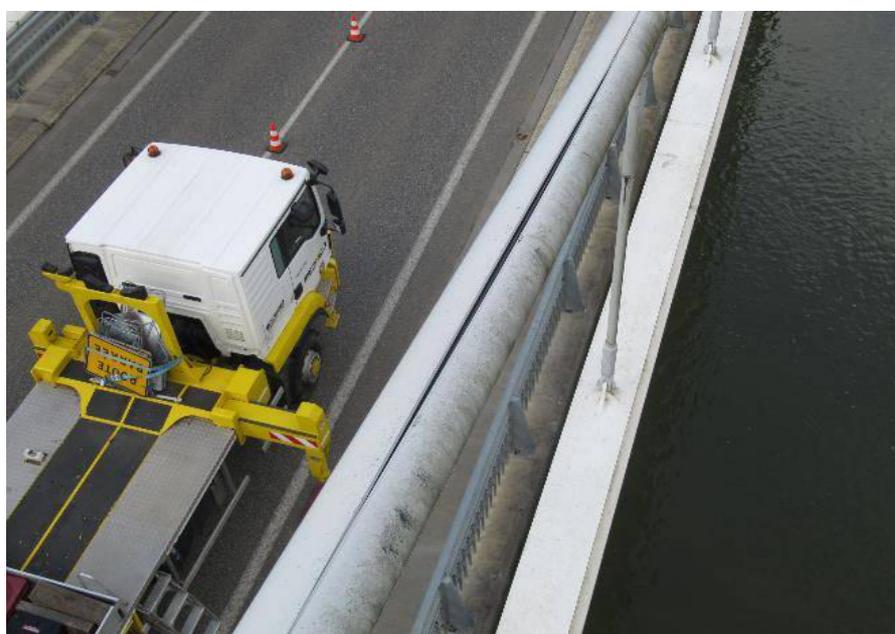
Photo n°97

Câble porteur aval entre
S5/6 côté S6 : 1 vis mal
serrée

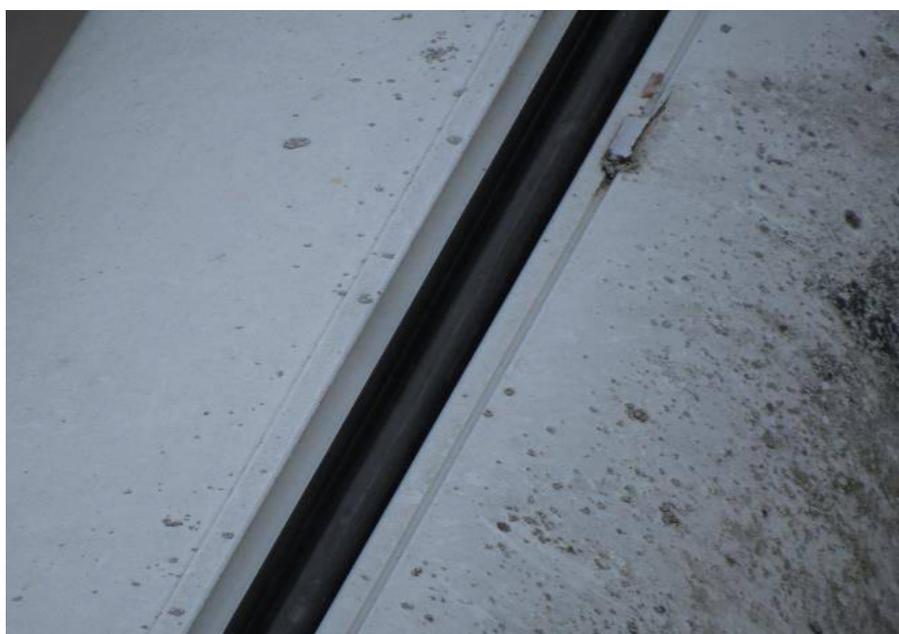
Photo n°98

Câble porteur aval entre
S15/16 : défaut de
recouvrement

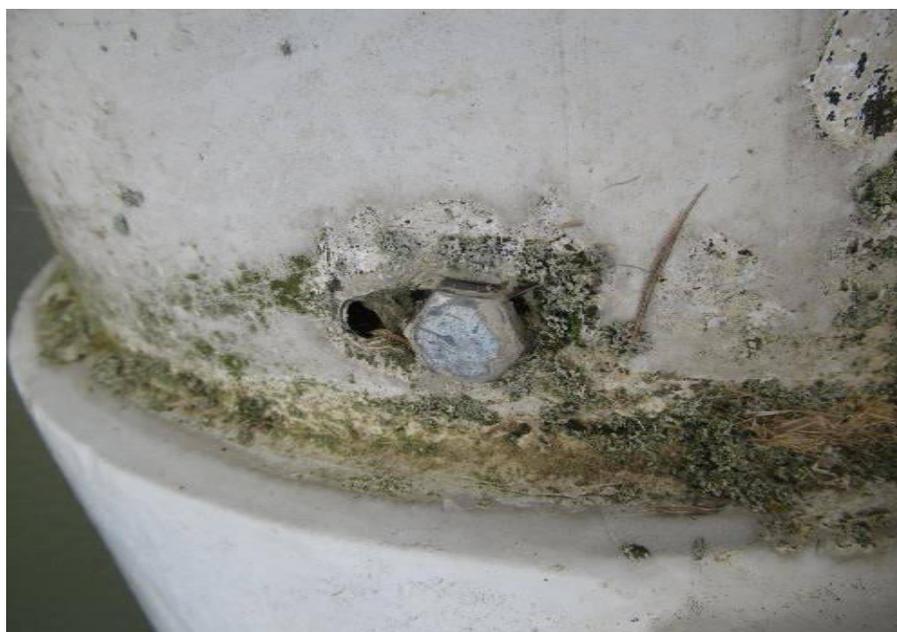
Photo n°101

Câble porteur aval entre
S17/18 côté S17 : trou de
fixation mal bouché

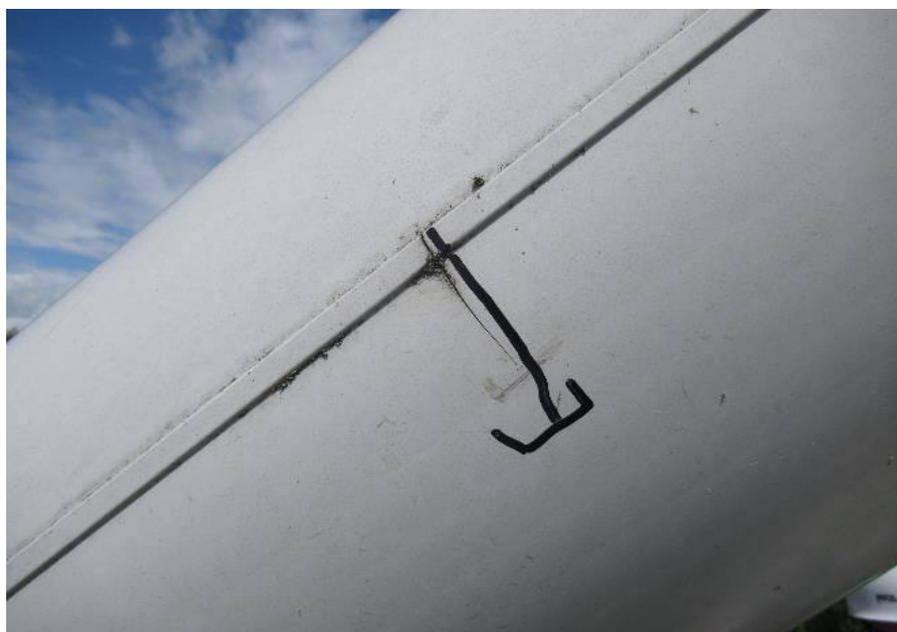
Photo n°104

Câble de retenue rive
gauche amont : gaine
fissurée sur 7.5cm

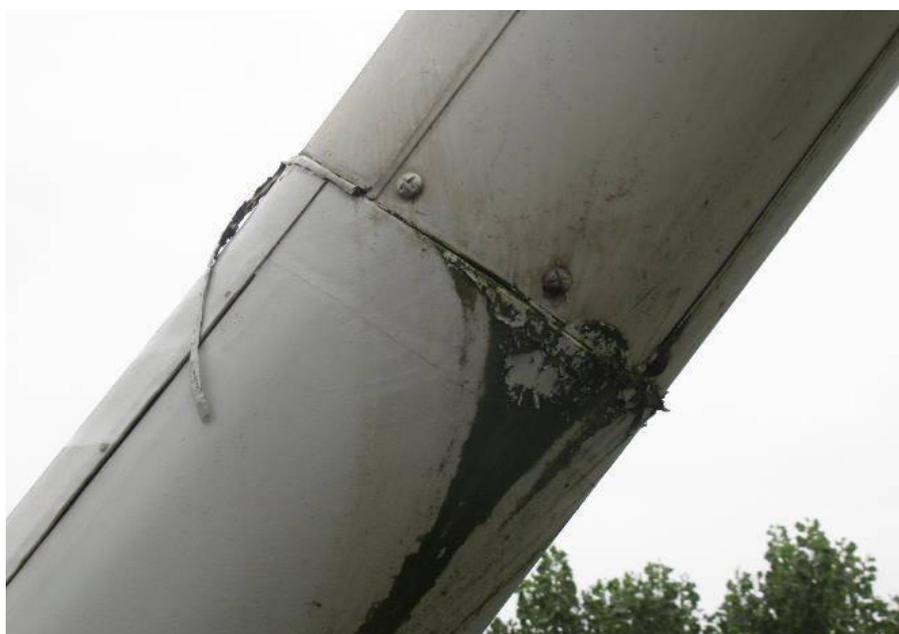
Photo n°105

Câble de retenue rive
gauche aval : joint mastic
HS et fixation corrodée

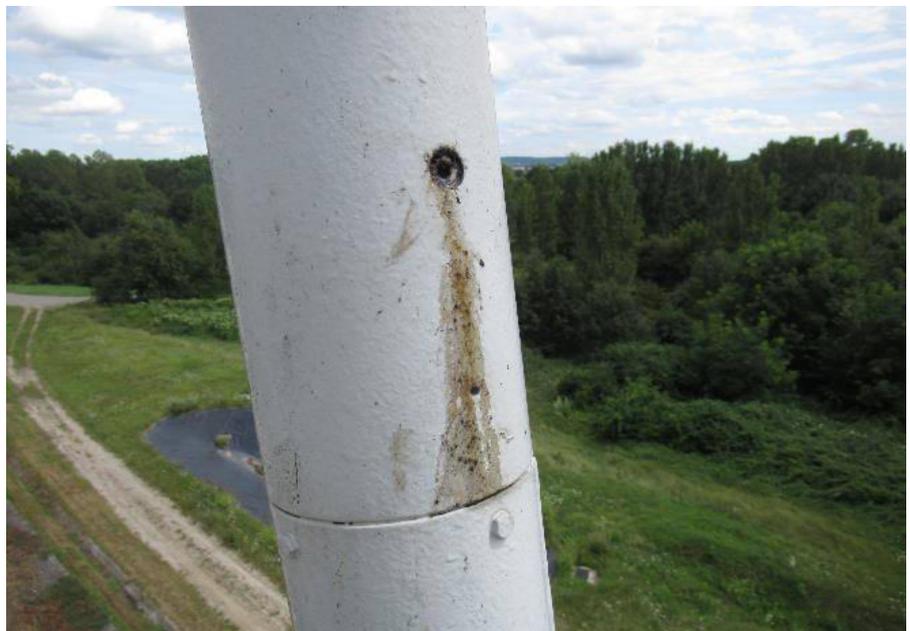
Photo n°109

Suspente S2 amont :
écaillage peinture et
corrosion sur le collier

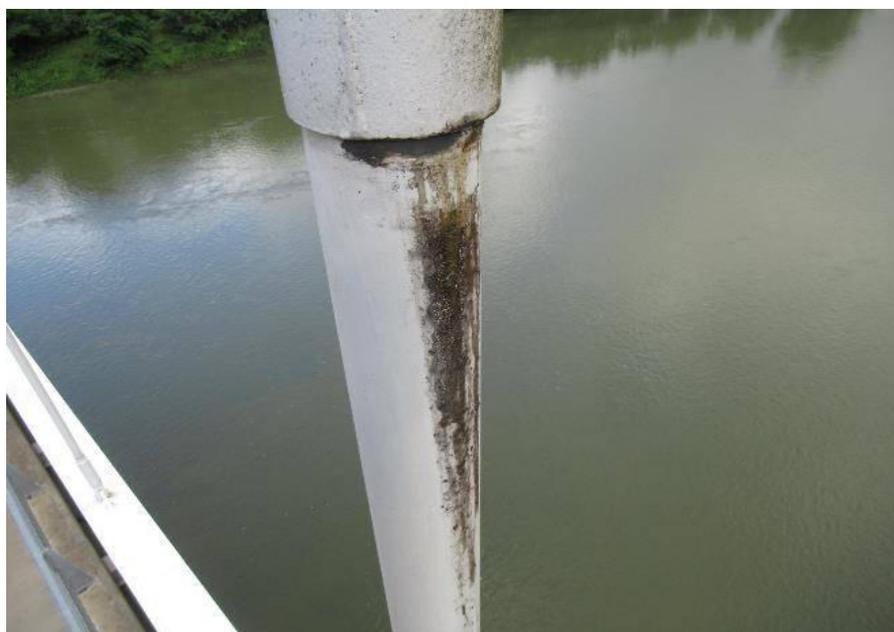
Photo n°115

Suspente S15 aval :
écaillage peinture et
corrosion sur le support
inférieur
