PONT DE VERDUN SUR GARONNE

**Permettant à la RD n°6 de franchir la Garonne
(Département du Tarn et Garonne)**

Visite annuelle de l'ouvrage
AOUT 2021

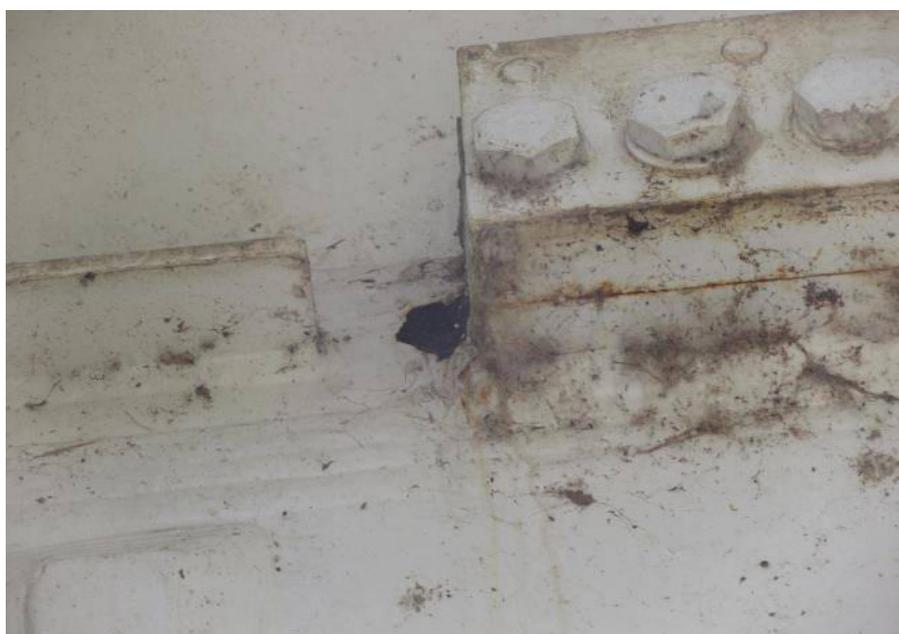
Photo n°116

Suspente S17 aval :
coulure de graisse sur la
gaine PVC

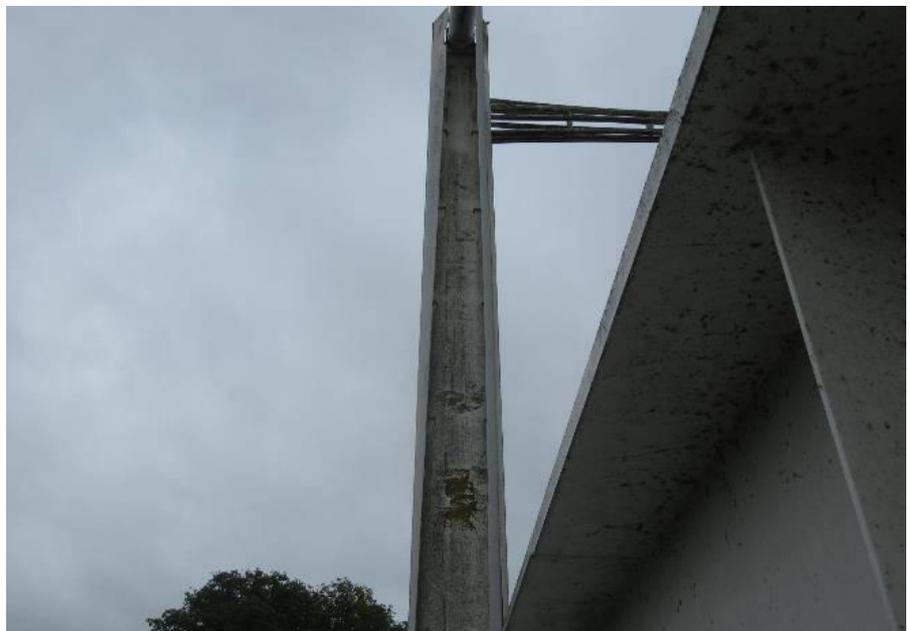
Photo n°118

Pylône rive gauche amont
:
écaillage peinture et
corrosion sur l'aillette

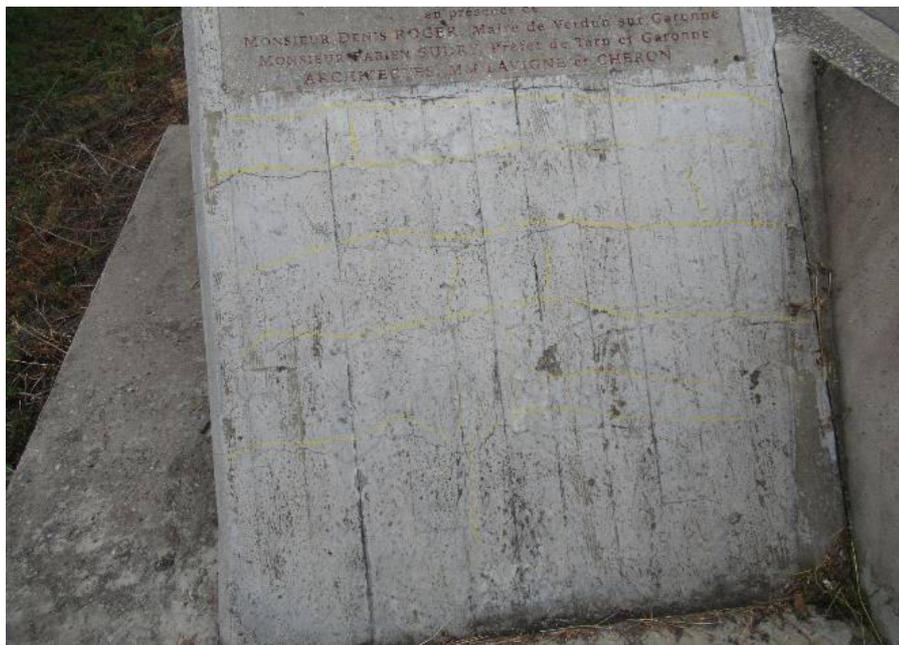
Photo n°132

Massif M0 aval :
fissures biaises calcitées
sur la face amont

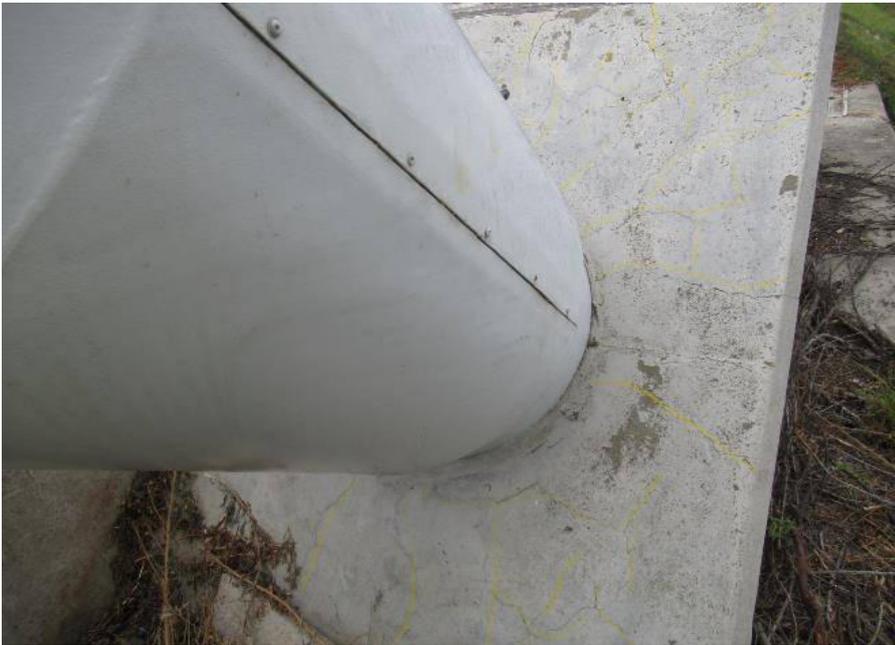
Photo n°135

Massif M3 amont :
fissures horizontales
calcitées sur la face
abords

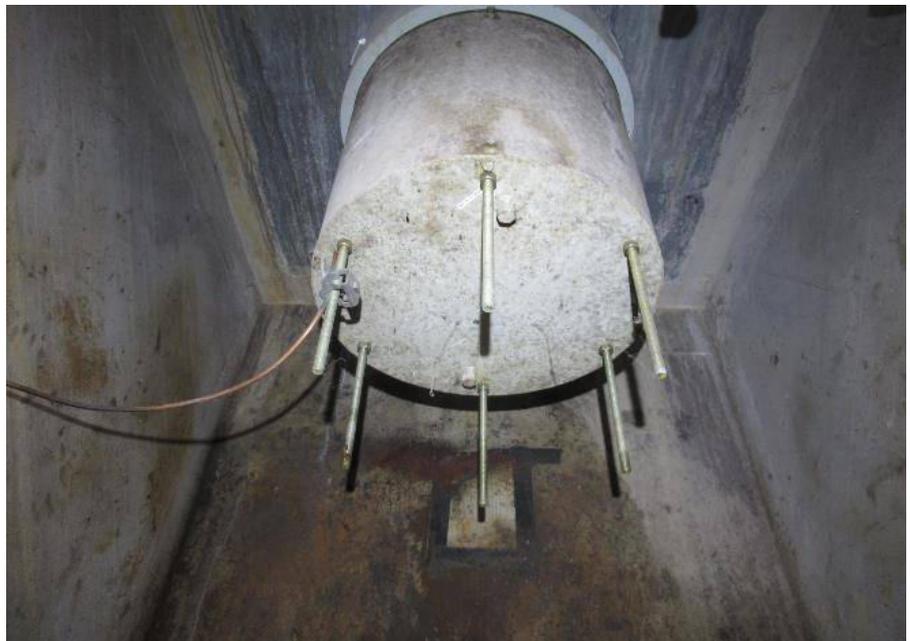
Photo n°136

Massif M3 amont :
fissuration sur le
pourtour du câble

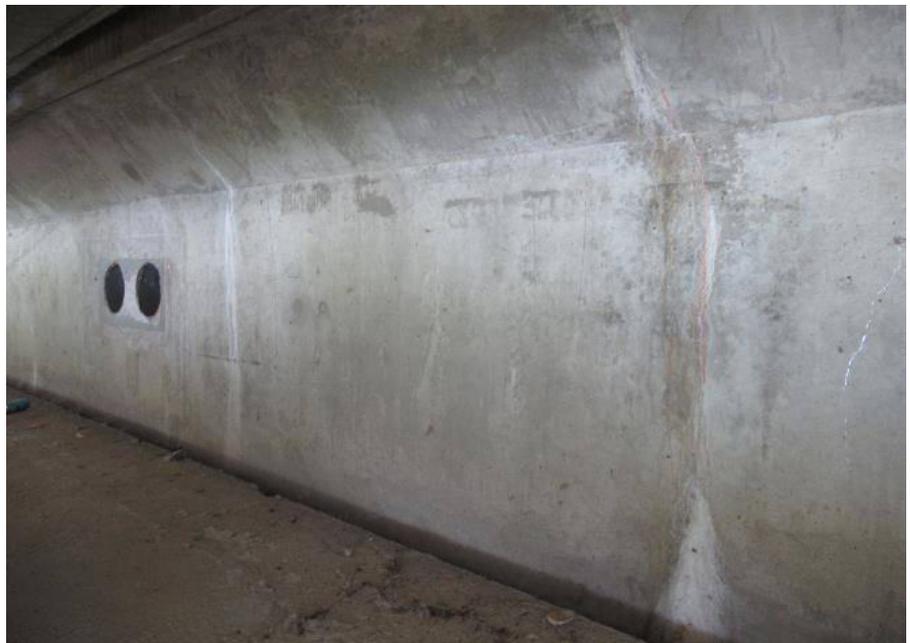
Eléments	Constatations	Localisation	Importance	N° photo
<i>Garde-grève</i>	Fissures verticales	Généralisées sur le garde-grève	IDP 2018 : ouv. 0.5mm maxi, ponctuellement accompagnées de calcite VA 2021 : ouv. 0.6mm maxi	140
	Aciers apparents	Côté aval	IDP 2018 : localisés VA 2021 : idem	
	Coulure de calcite	Dans l'axe	IDP 2018 : localisées VA 2021 : idem	
<i>Sommier d'appui</i>	Fissures longitudinales	Côté aval en prolongement des fissures verticales sur le chevêtre	IDP 2018 : ouv. 0.1mm maxi VA 2021 : idem	
	Stagnation/humidité	Côté amont et aval	IDP 2018 : sec avec stalagmites côté aval VA 2021 : dépôts	
<i>Chevêtre</i>	Réseau de fissures verticales	Sur tout le chevêtre	IDP 2018 : ouv. 0.3mm maxi VA 2021 : non visible (tags)	139
	Fissuration horizontale	Au droit des reprises de bétonnage	IDP 2018 : ouv. < 0.1mm VA 2021 : non visible (tags)	139
	Coulures	Côté aval	IDP 2018 : avec salissures VA 2021 : non visibles (tags)	139

Photo n°140
Garde-grève C1 :
fissures verticales
calcitées

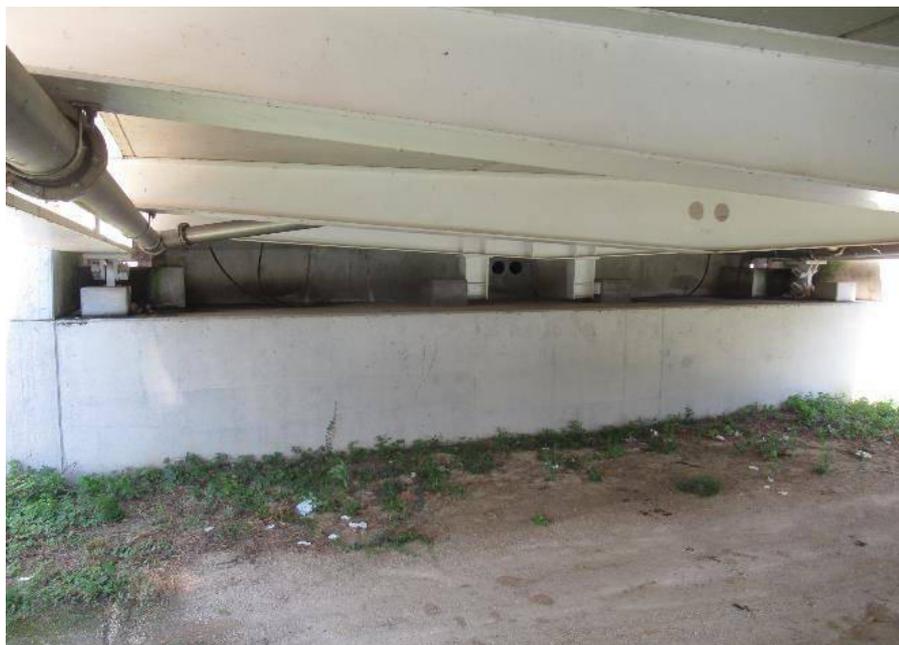
<i>Murets cache</i>	Fissure horizontale	Côté amont	IDP 2018 : ouv. < 0.1mm VA 2021 : idem	141
	Fissures verticales	En tête côté amont et aval	IDP 2018 : ouv. 0.1mm maxi, calcitées VA 2021 : idem	141
<i>Mur en retour amont</i>	Fissures verticales	Sur les faces côté ouvrage, côté abords et côté amont	IDP 2018 : ouv. 0.3mm maxi VA 2021 : idem	
	Fissure horizontale	Sur la face côté ouvrage et côté amont	IDP 2018 : ouv. 0.1mm max VA 2021 : idem	
	Fissure biaise	Sur la face côté amont	IDP 2018 : ouv. < 0.2mm VA 2021 : idem	
	Eclat béton	En tête du mur	IDP 2018 : localisé VA 2021 : idem	
	Décollement de la feuille d'étanchéité Végétation	Au droit de l'éclat béton en tête du mur Généralisée	IDP 2018 : localisé VA 2021 : idem IDP 2018 : importante VA 2021 : nettoyée	
<i>Mur en retour aval</i>	Fissures verticales	Sur les faces côté aval et côté ouvrage	IDP 2018 : ouv. 0.1mm max et calcitée en pied VA 2021 : idem

Photo n°141
Muret cache C1 amont :
fissures verticales et
horizontales

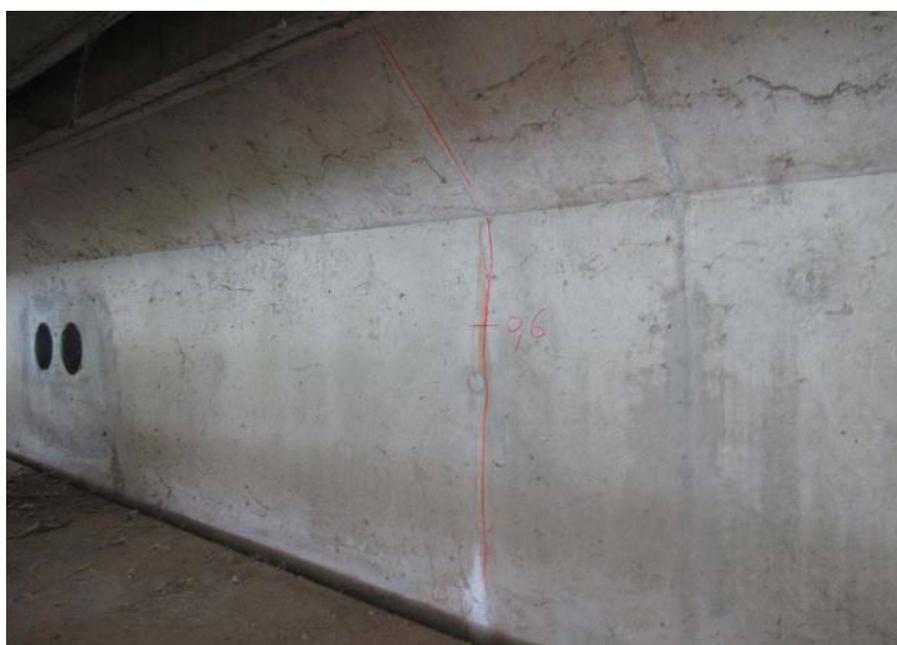
Eléments	Constatations	Localisation	Importance	N° photo
<i>Garde-grève</i>	Fissures verticales	Généralisées	IDP 2018 : ouv. 0.8mm maxi, calcitées VA 2021 : idem	143, 144
	Coulures de calcite	Côté amont et aval	IDP 2018 : localisées, sèches VA 2021 : idem	144
	Coulures	Côté amont et aval	IDP 2018 : localisées, sèches VA 2021 : idem	
<i>Sommier d'appui</i>	Fissures longitudinales	Epars côté amont et aval en prolongement des fissures verticales sur le chevêtre	IDP 2018 : ouv. 0.3mm maxi VA 2021 : idem	145
	Stagnation/humidité	Côté amont et aval	IDP 2018 : sec VA 2021 : légère humidité côté aval et amont	
<i>Chevêtre</i>	Réseau de fissures verticales	Généralisé	IDP 2018 : ouv. 0.3mm maxi VA 2021 : idem	
	Fissures horizontales	Au droit des reprises de bétonnage	IDP 2018 : ouv < 0.1mm VA 2021 : idem	
<i>Muret cache</i>	Fissures verticales en tête	Côté amont et aval	IDP 2018 : ouv. 0.1mm maxi, calcitées VA 2021 : idem

Photo n°143
Garde-grève C2 :
fissure verticale calcifiée
(0.6mm)

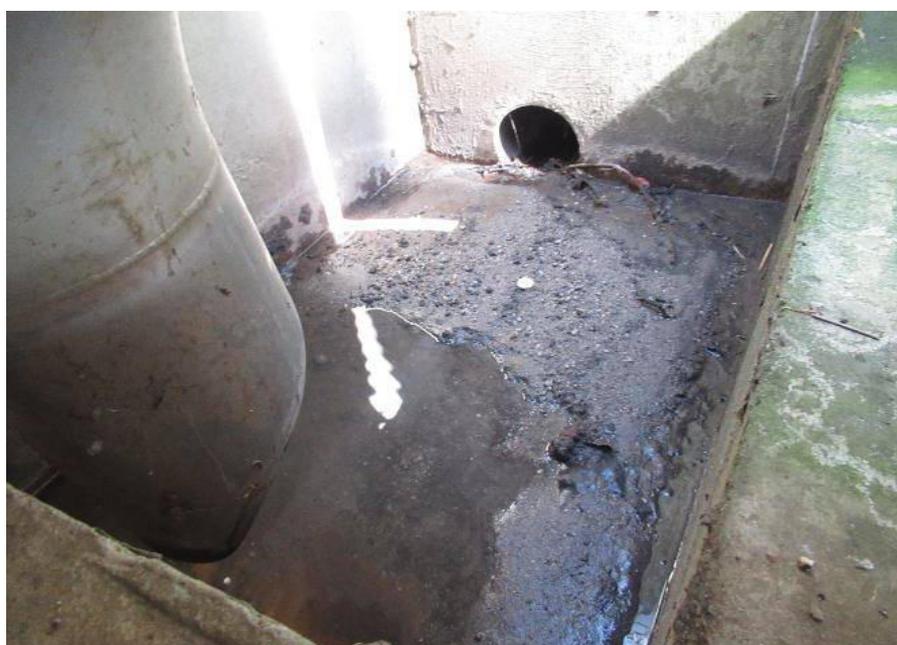
Photo n°146
Récupérateur EP C2
amont :
dépôts

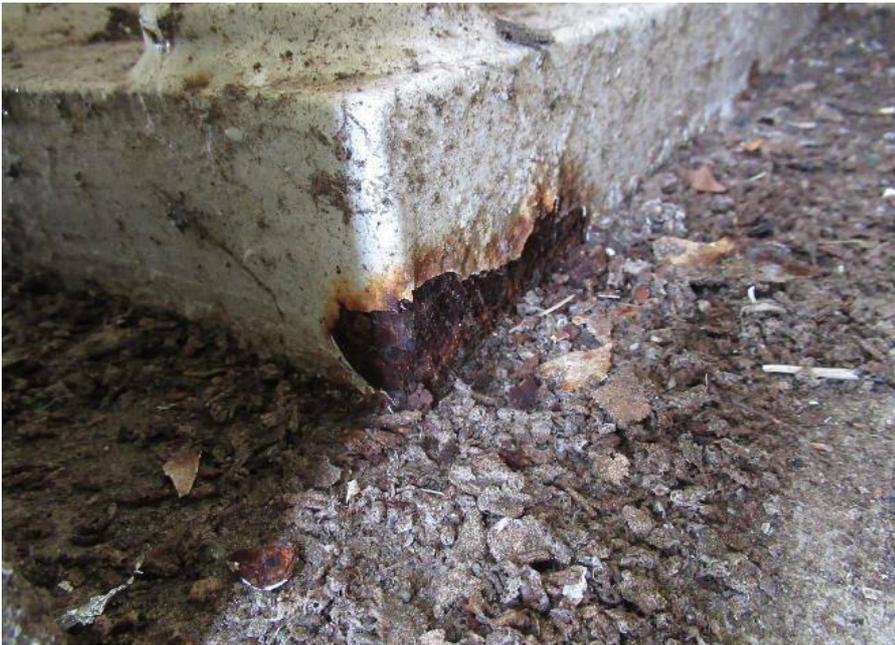
Photo n°153

Appareil d'appui
C1 aval :
écaillage peinture et
corrosion sur la platine
inférieure

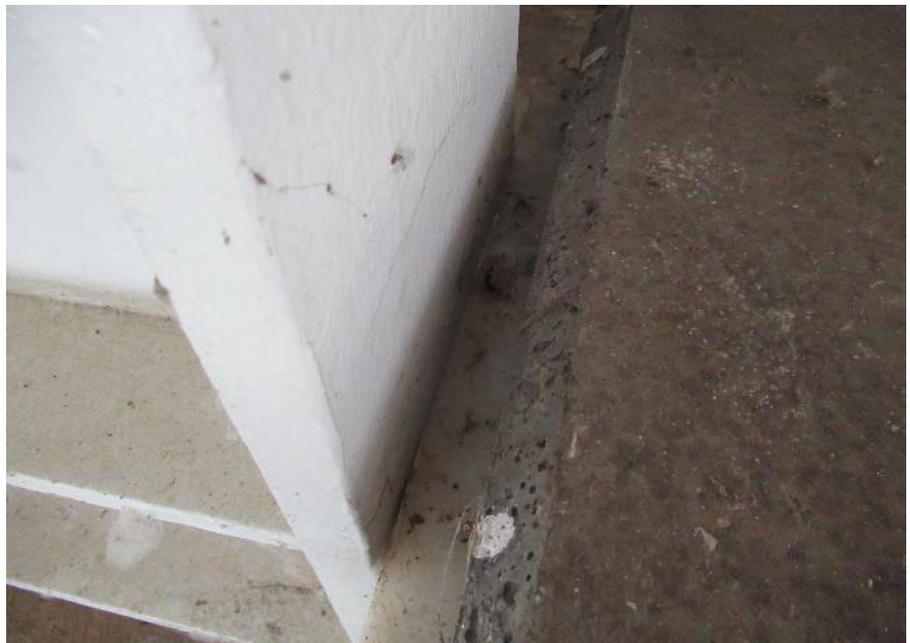
Photo n°160
Appareil d'appui
C2 aval :
contact et corrosion
