**PONT SUSPENDU VERDUN SUR GARONNE**

**RAPPORT ANNUEL 2018**

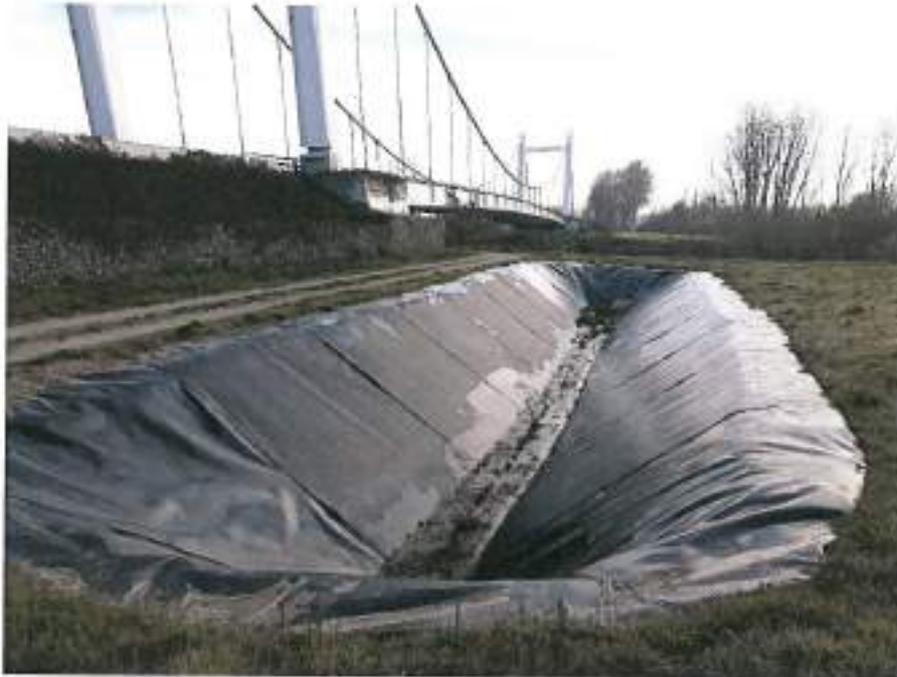
**Photos avant :**

L'entreprise a mis en place un escalier dans chaque bassin de rétention pour assurer un dispositif de sortie de ce bassin.

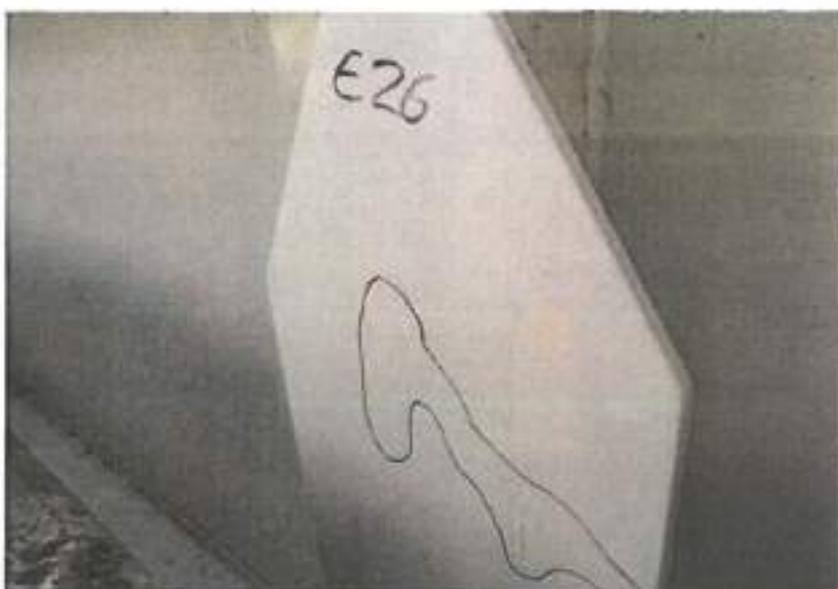
**Photo n°88**

Raidisseur E22 aval :  
écaillage de la peinture  
et points de rouille

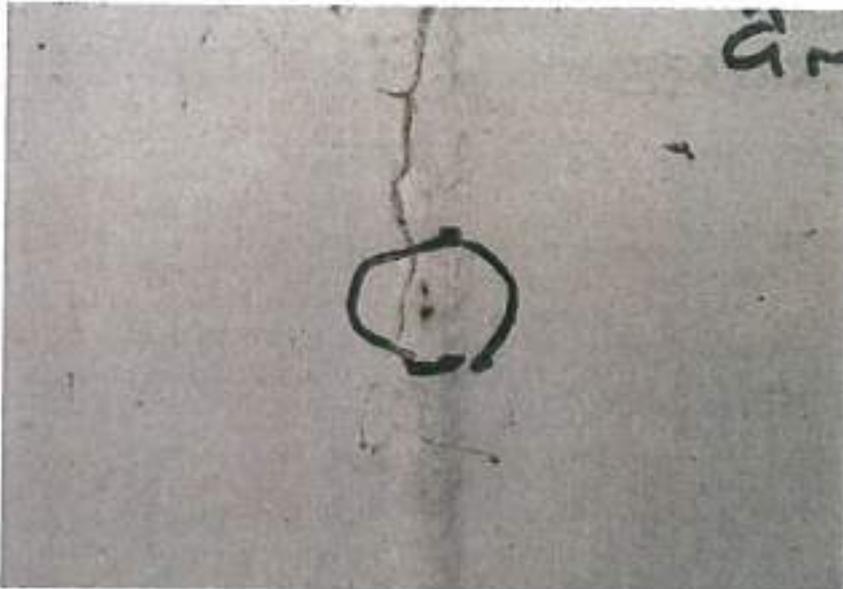
**Photo n°90**

Raidisseur E26 amont :  
détail des points de  
rouille

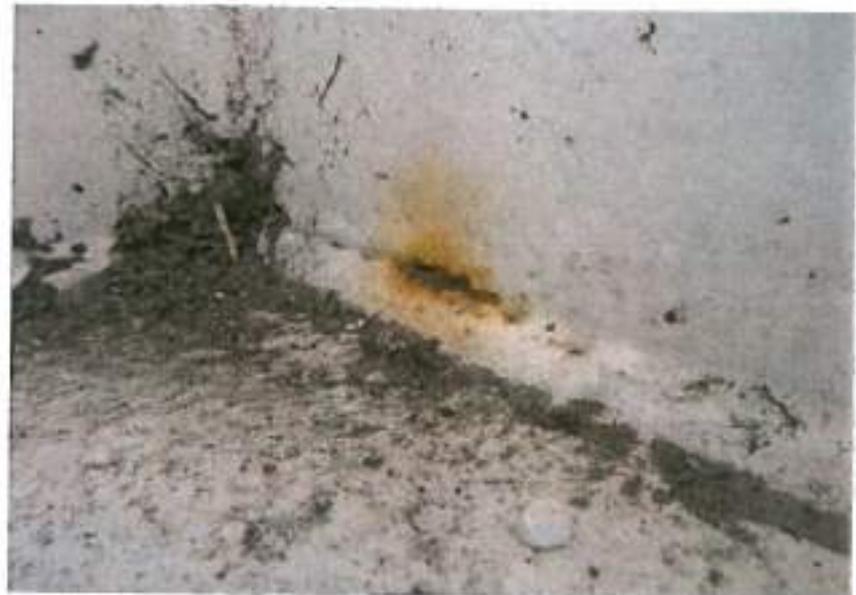
**Photo n°104**

Soudure sur raidisseur E25 aval : piqûres et point de rouille

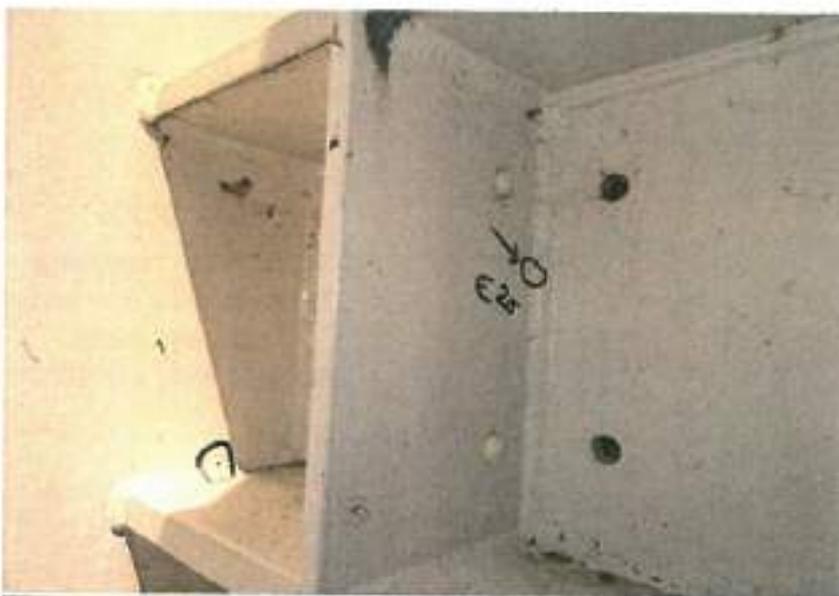
**Photo n°105**

Soudure sur raidisseur E26 aval : piqûre et inclusion

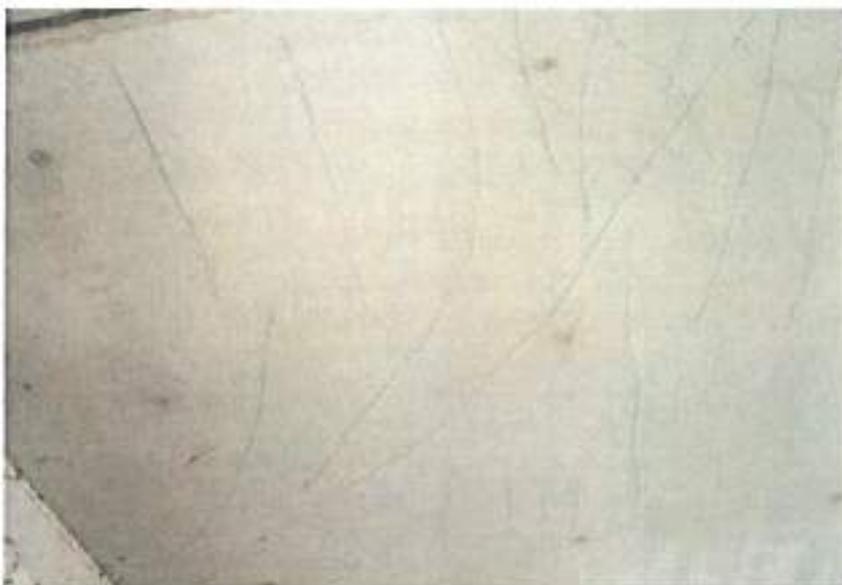
**Photo n°117**

Hourdis entre E7 et E8,  
pédalle C : éclat côté E7

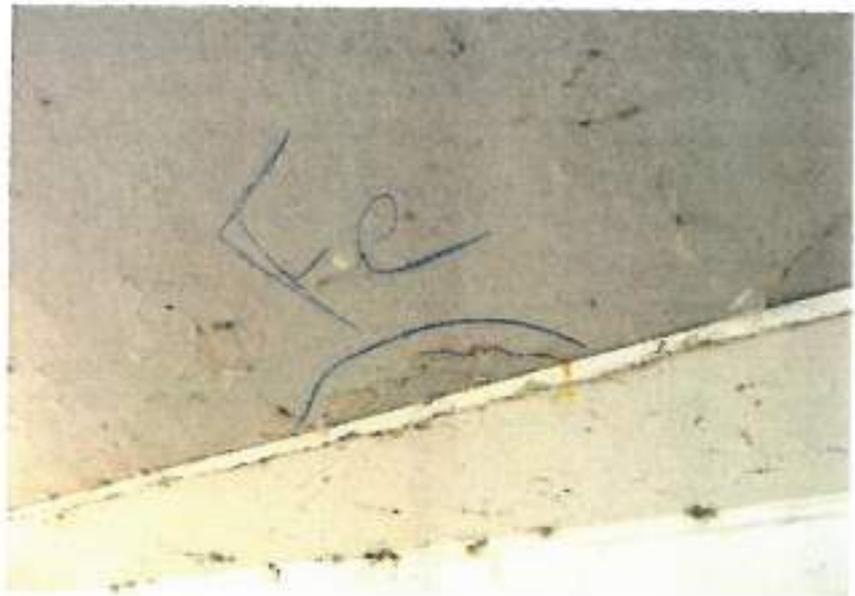
Sur les prédalles	IDI 2013 : éparses (voir cartographie) IDP 2018 : éparses (voir cartographie)	
	Faïençage	Sur la prédalle C du hourdis entre E28 et E29	IDI 2013 : ouv. 0.1mm maxi IDP 2018 : ouv. 0.2mm maxi	121
		Sur la prédalle C du hourdis entre E2 et E3	IDI 2013 : non relevé IDP 2018 : mineur	115
	Eclat béton	Sur la prédalle C au droit de la pièce de pont E7	IDI 2013 : localisé IDP 2018 : localisé	117
	Joint entre prédalle tombé	Entre les prédalles A et B proche de la pièce de pont E3	IDI 2013 : 30 cm IDP 2018 : 30cm	
	Fissuration verticale sur les joues	Au droit des reprises de bétonnage sur entretoise, côté amont et aval	IDI 2013 : ouv. 0.1mm maxi, localement calcifiée IDP 2018 : ouv. 0.1mm maxi, localement calcifiée	19
Formation d'éclat	Sur la prédalle D du hourdis entre E33 et E34	IDI 2013 : non relevée IDP 2018 : mineure	122

**Photo n°121**  
Hourdis entre E28 et E29,  
prédalle C : faïençage  
(0.2mm maxi)

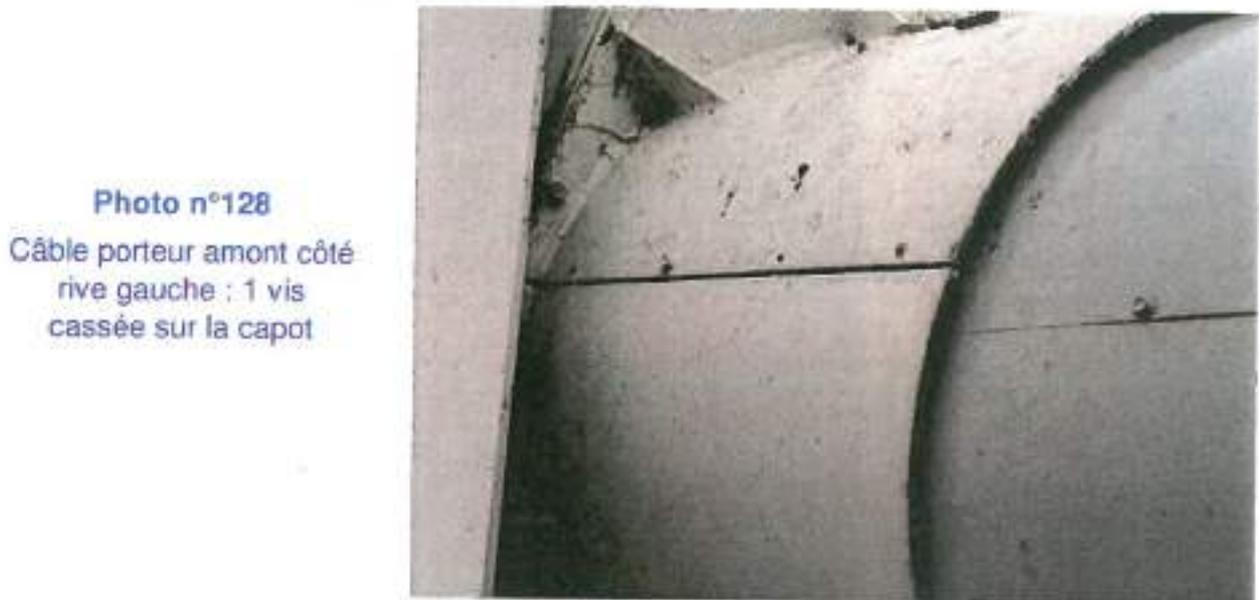
**Photo n°127**

Câble porteur amont côté rive gauche : 1 vis cassée et 1 desserrée sur le capot

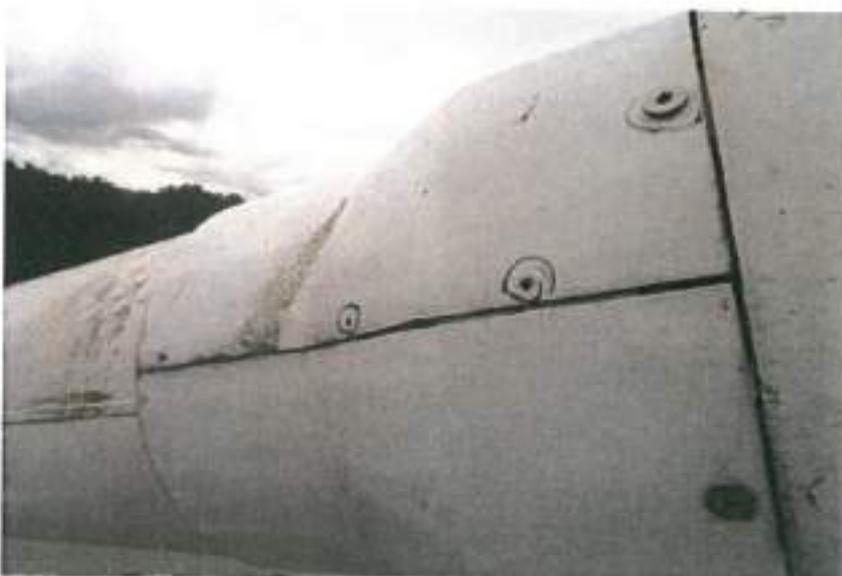
**Photo n°128**

Câble porteur amont côté rive gauche : 1 vis cassée sur la capot

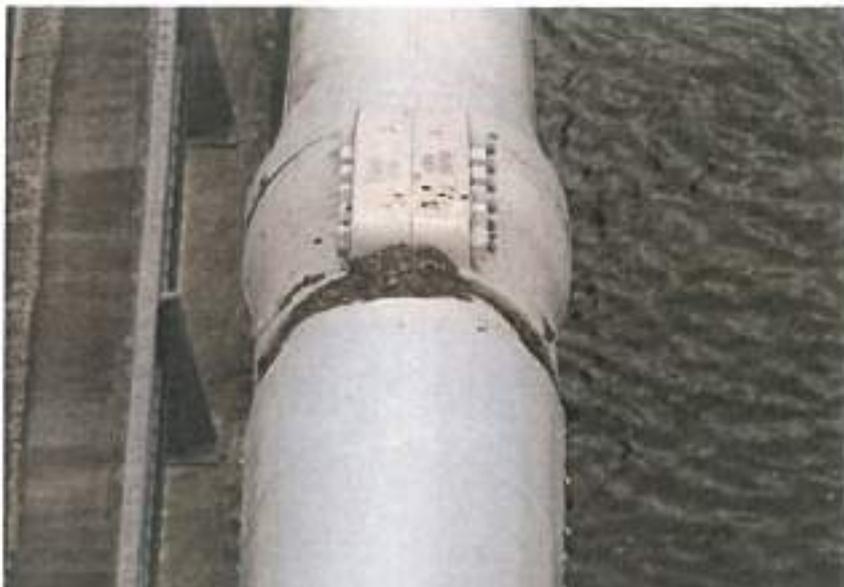
**Photo n°129**

Câble porteur amont au droit de S1 : 2 rivets absents avec capot ouvert et une vis desserrée

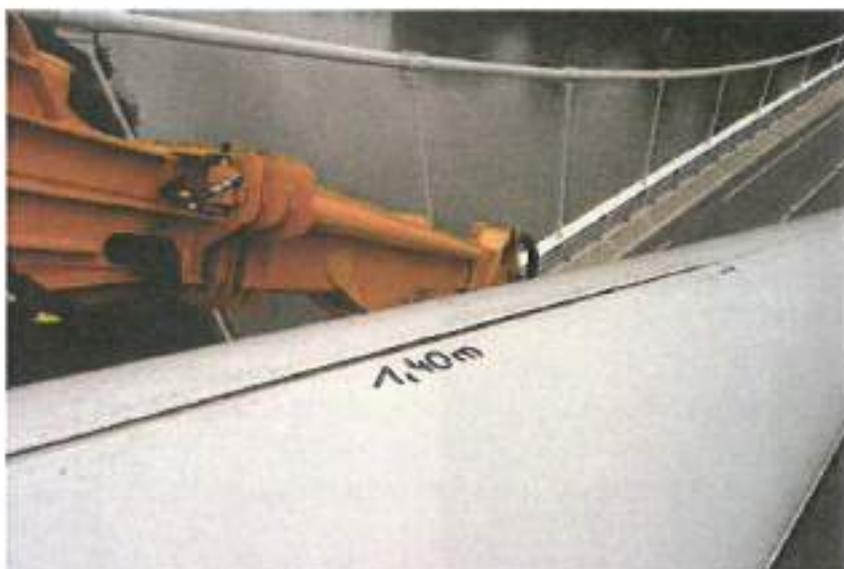
**Photo n°131**

Câble porteur amont au droit de S2 : écaillage peinture et 1 rivet absent

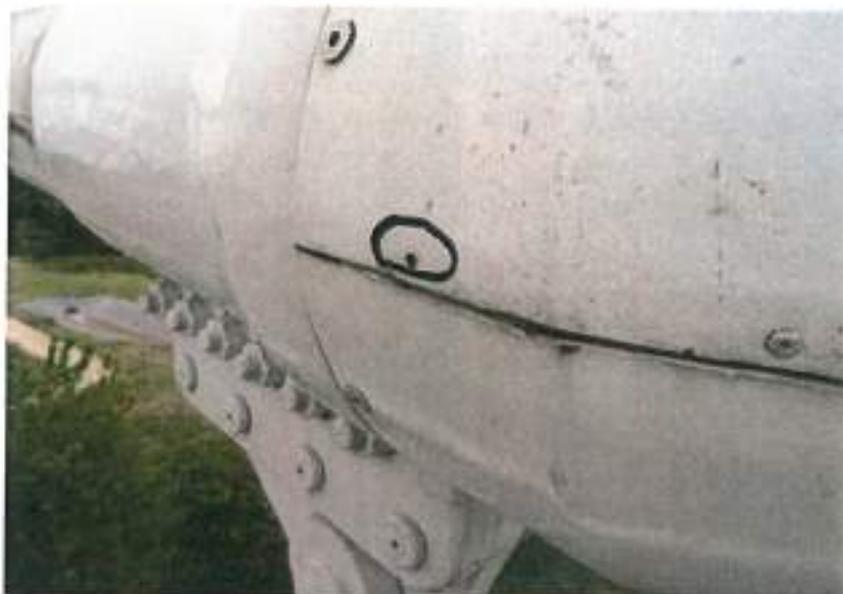
**Photo n°145**

Câble porteur amont  
entre S14 et S15 : gaine  
altérée et recollée

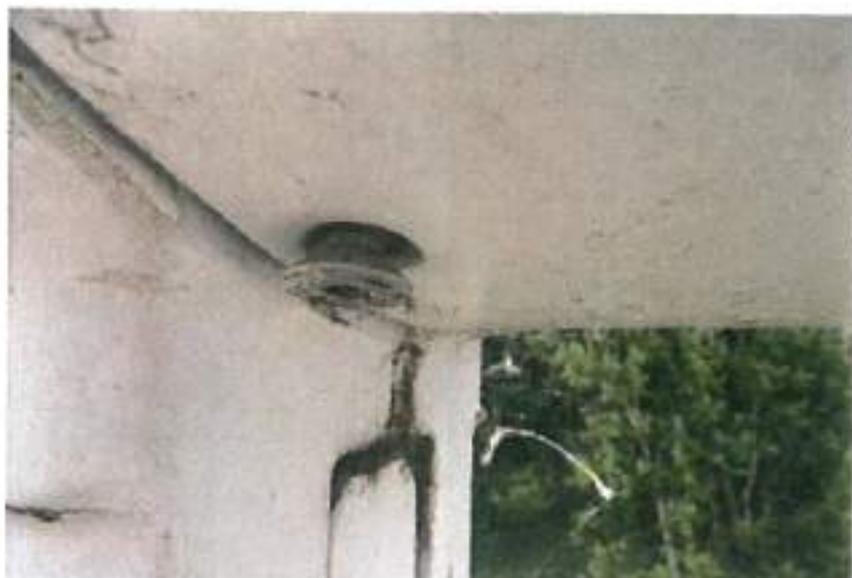
**Photo n°146**

Câble porteur amont au  
droit de S15 : 1 rivet  
cassé et joint ouvert

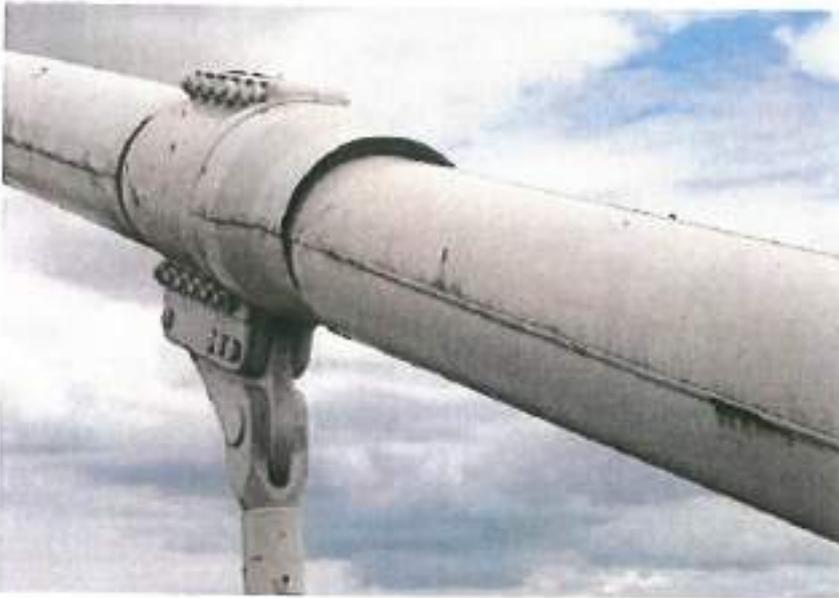
**Photo n°150**  
Câble porteur amont au droit de S20 : 4 rivets absents

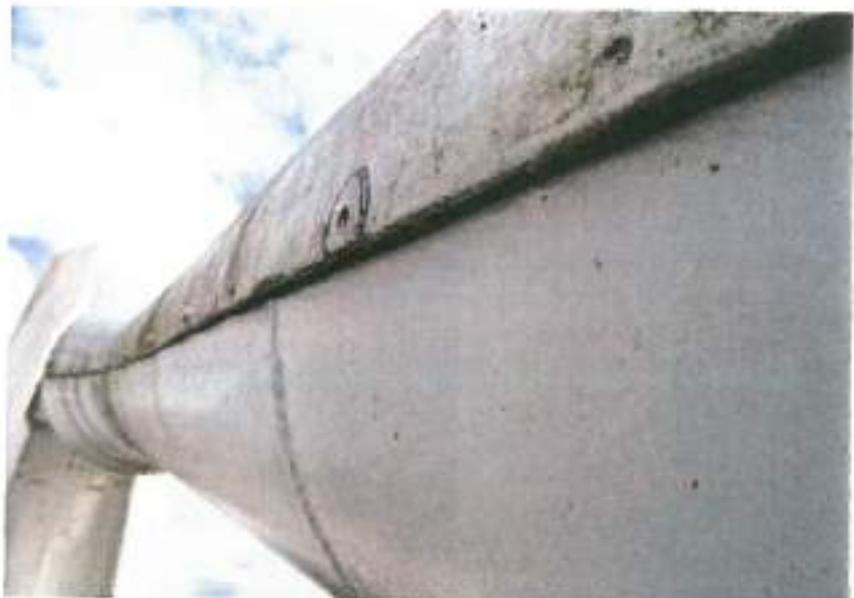
**Photo n°151**

Mauvais colmatage	Joint entre gaine PVC et collier suspente	IDI 2013 : généralisé IDP 2018 : décollement des réparations à la colle	135, 139, 144, 166
	Ruissellement	Le long de la gaine entre S10 et S11 aval	IDI 2013 : léger IDP 2018 : sec	
		Sur les gaines PVC au droit des suspentes (point bas)	IDI 2013 : goutte à goutte IDP 2018 : traces d'humidité et mousse	138
	Défaut de recouvrement	Sur les gaines PVC des câbles amont et aval, proche des suspentes et dans l'axe entre suspente	IDI 2013 : généralisé IDP 2018 : réparation avec colmatage à la colle vieillissant et cassant	137, 145, 165, 167, 168, 170, 171, 173
	Trou avec humidité	En sous-face des gaines PVC au droit des suspentes	IDI 2013 : généralisé IDP 2018 : avec oxydation de la boulonnerie	138
	Défaut de raccordement de la gaine	Câble amont au droit de la suspente S20	IDI 2013 : peu important IDP 2018 : peu important	151

Câble porteur amont au  
droit de S20 : gaine  
déboîtée

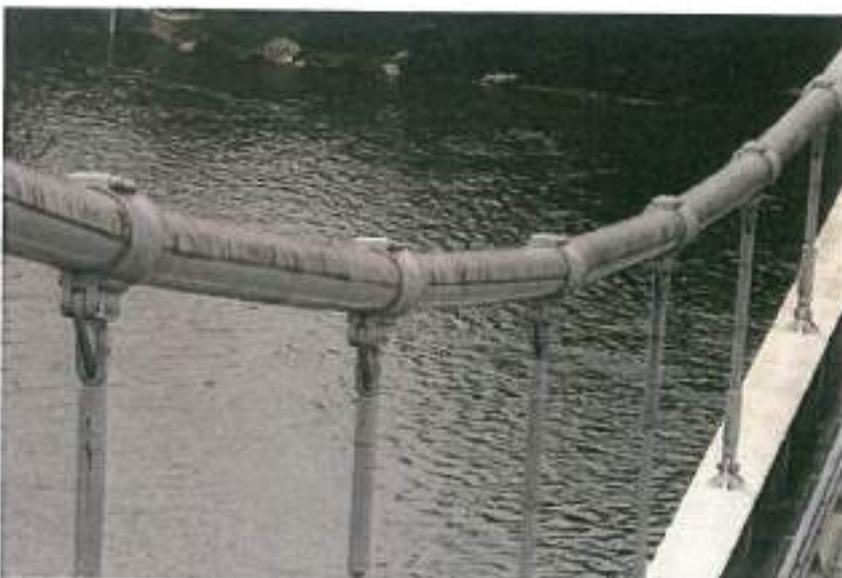
**Photo n°152**

Câble porteur amont côté  
rive droite : 1 vis absente

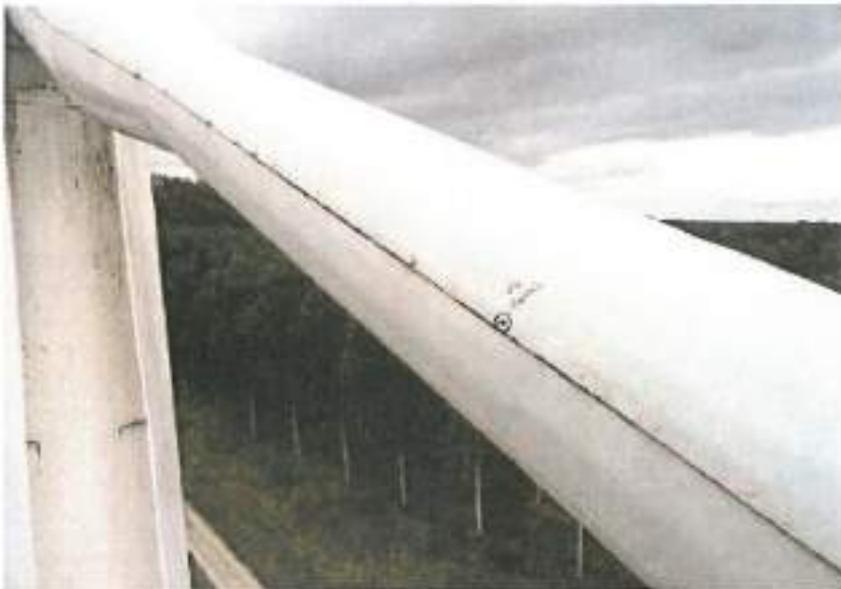
**Photo n°153**

Câble porteur amont :  
traces de coulures sur la  
face aval

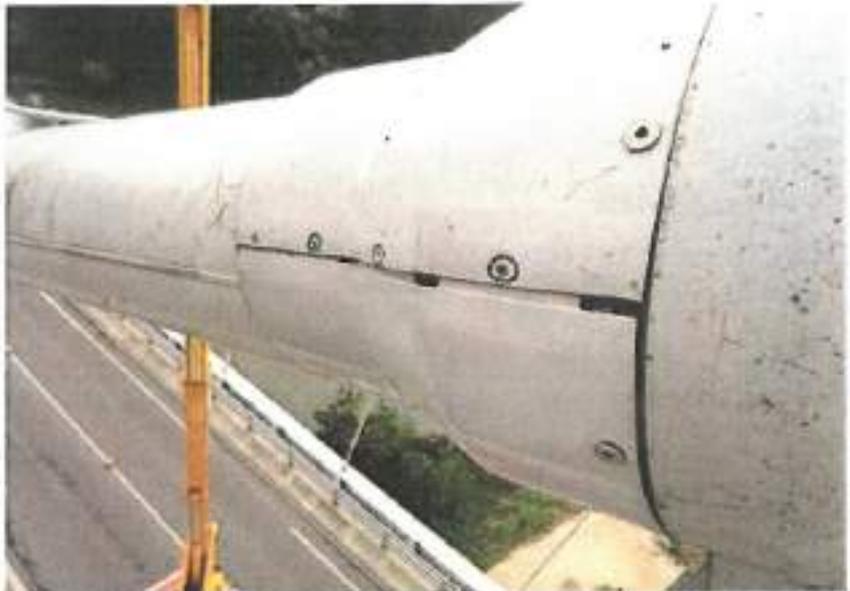
**Photo n°154**

Câble porteur aval côté  
rive gauche : 2 vis  
cassées sur le capot

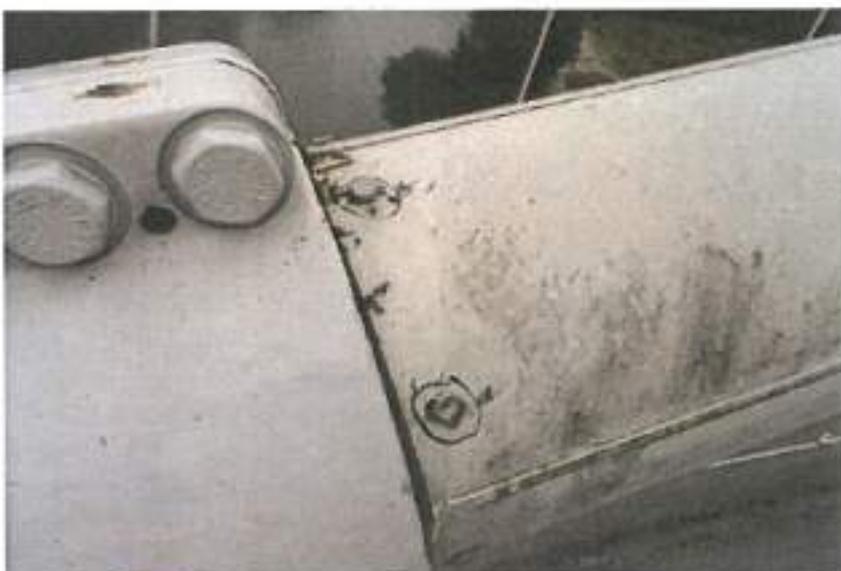
**Photo n°155**

Câble porteur aval au  
droit de S1 : 3 rivets  
cassés avec capot ouvert

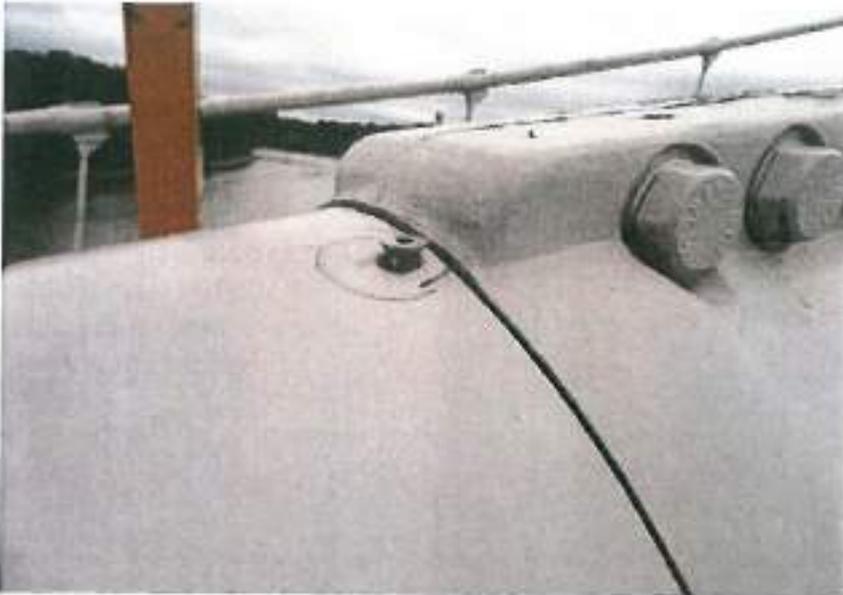
**Photo n°156**

Câble porteur aval au  
droit de S4 : 2 vis tordues

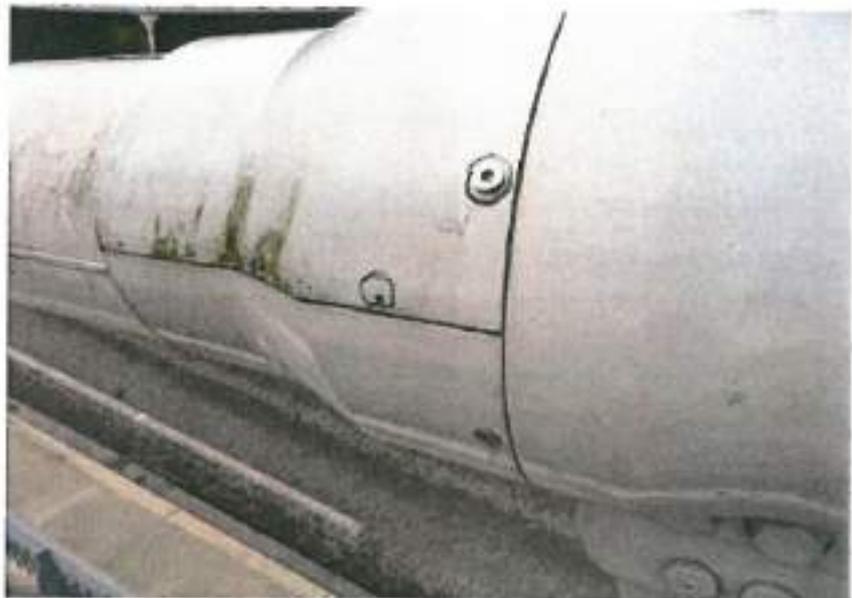
**Photo n°157**

Câble porteur aval au droit de S5 : 1 vis trop longue

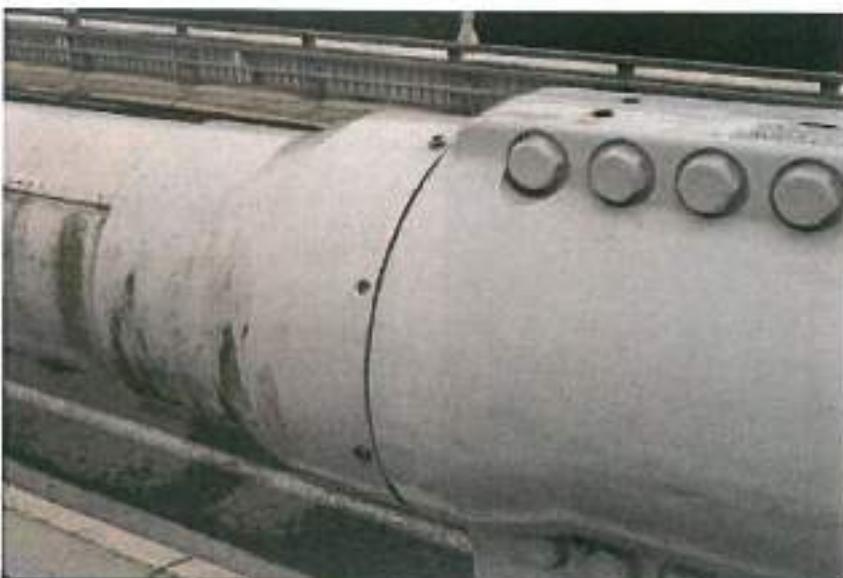
**Photo n°158**

Câble porteur aval au droit de S6 : 2 rivets cassés + capot ouvert + 1 fixation mal serrée

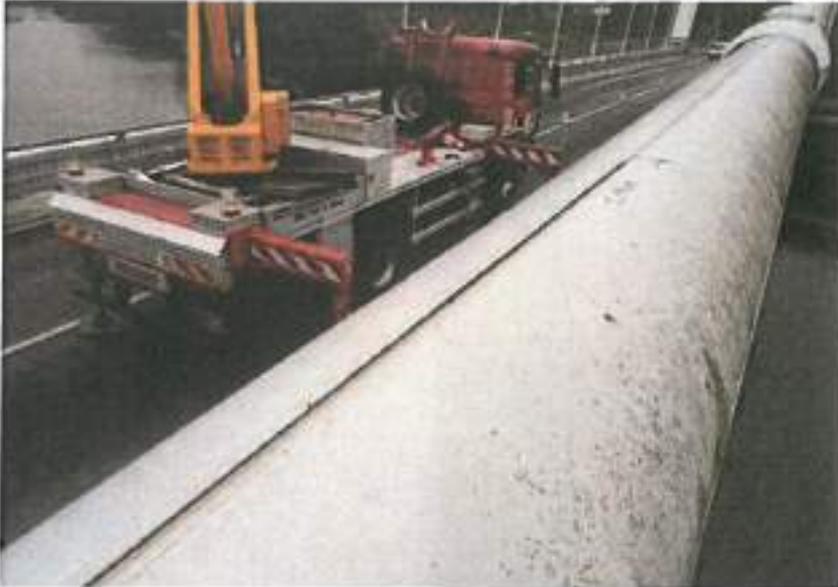
**Photo n°159**

Câble porteur aval entre S9 et S10 : 2 vis desserrées et 1 absente

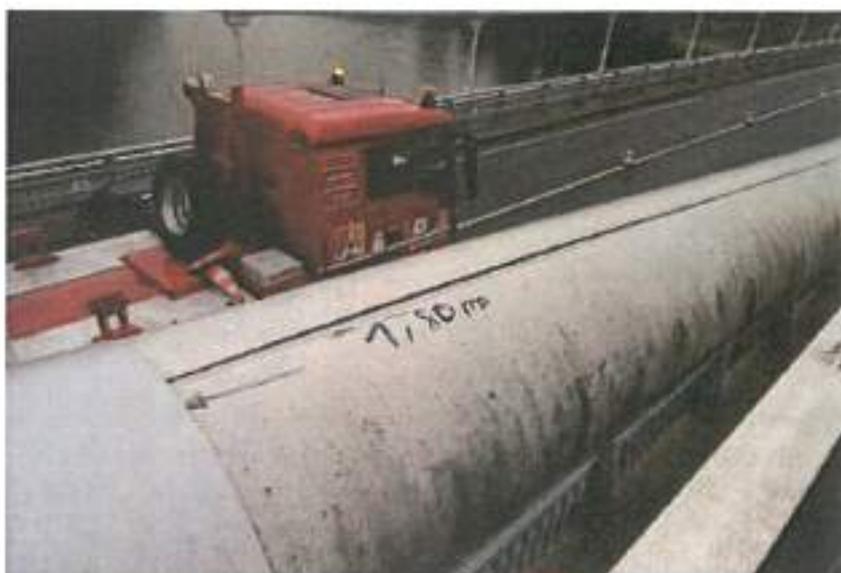
**Photo n°161**  
Câble porteur aval au  
droit de S10 : 1 vis mal  
serrée

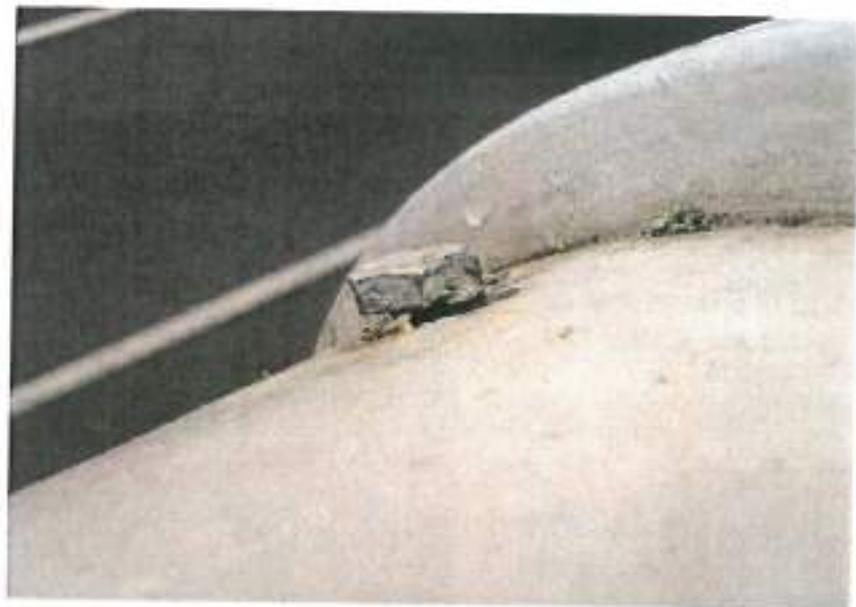
**Photo n°164**  
Câble porteur aval au droit de S14 : 1 vis de travers

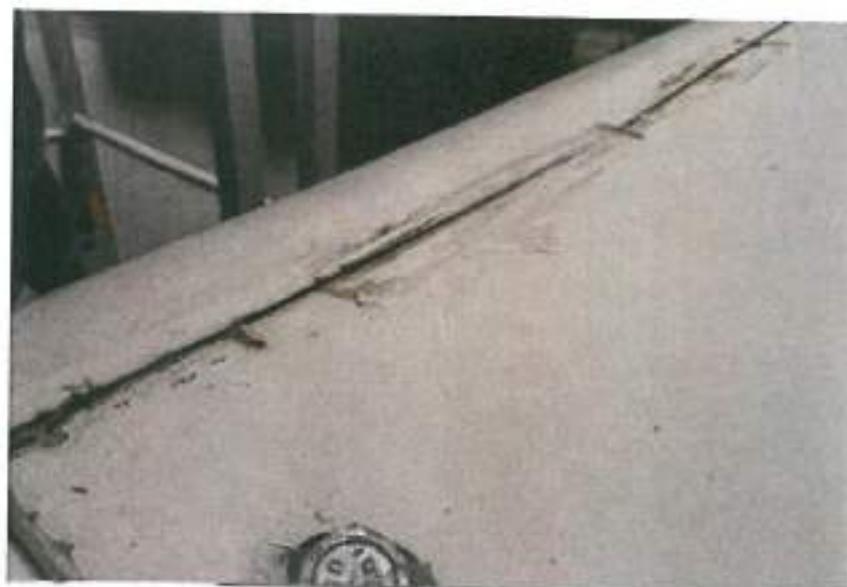
**Photo n°165**

Câble porteur aval au droit de S14 : défaut de recouvrement de la gaine sur 30cm

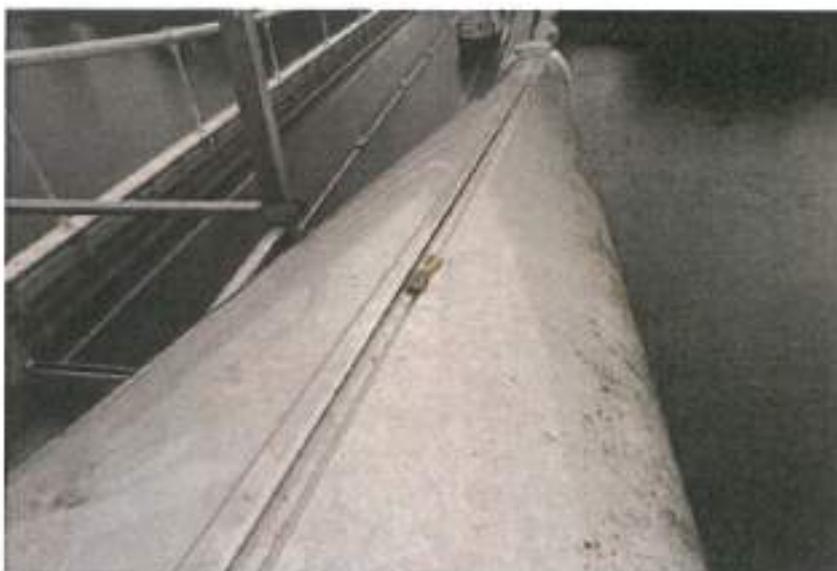
**Photo n°168**

Câble porteur aval entre  
S15 et S16 : défaut de  
recouvrement sur 3m

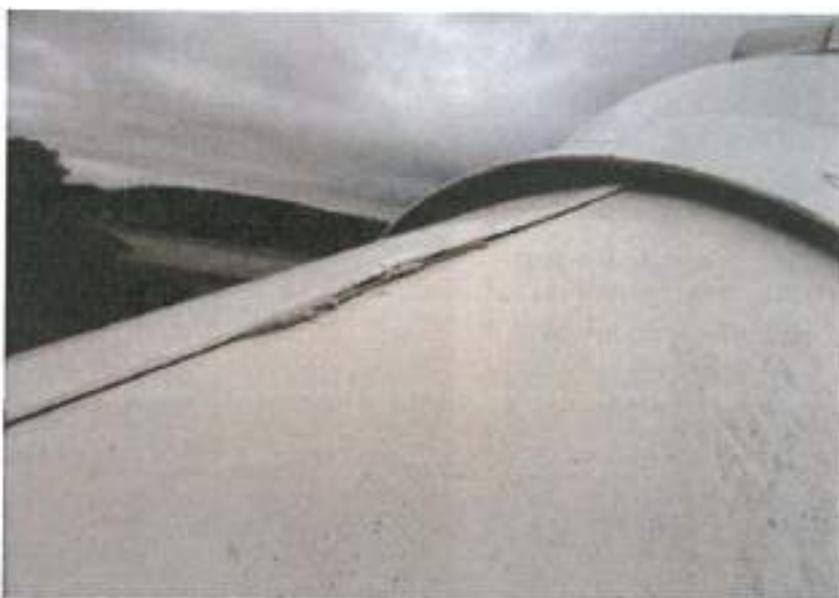
**Photo n°172**

Câble porteur aval au droit de S20 : 2 vis trop longues et 1 rivet cassé

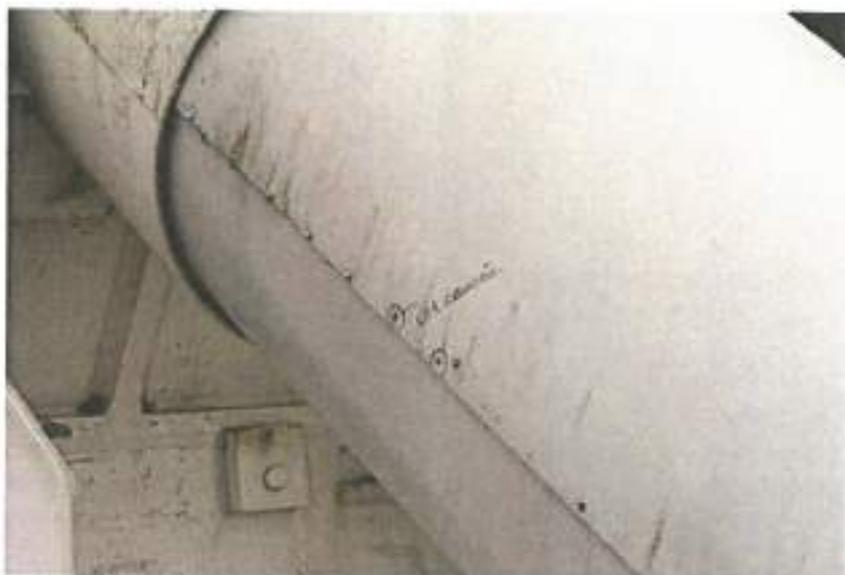
**Photo n°173**

Câble porteur aval au droit de S20 :  
décollement du mastic

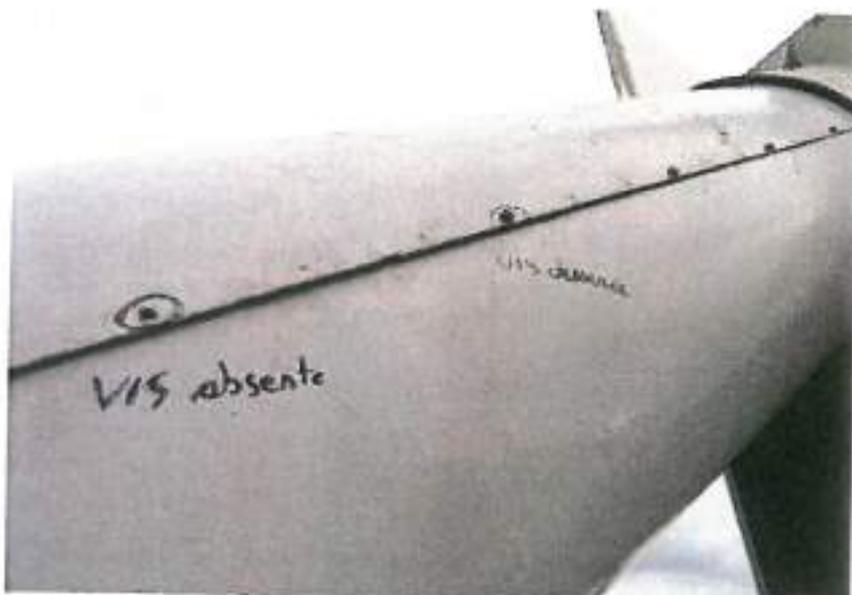
**Photo n°174**

Câble porteur aval côté  
rive droite : 3 vis cassées  
sur le capot

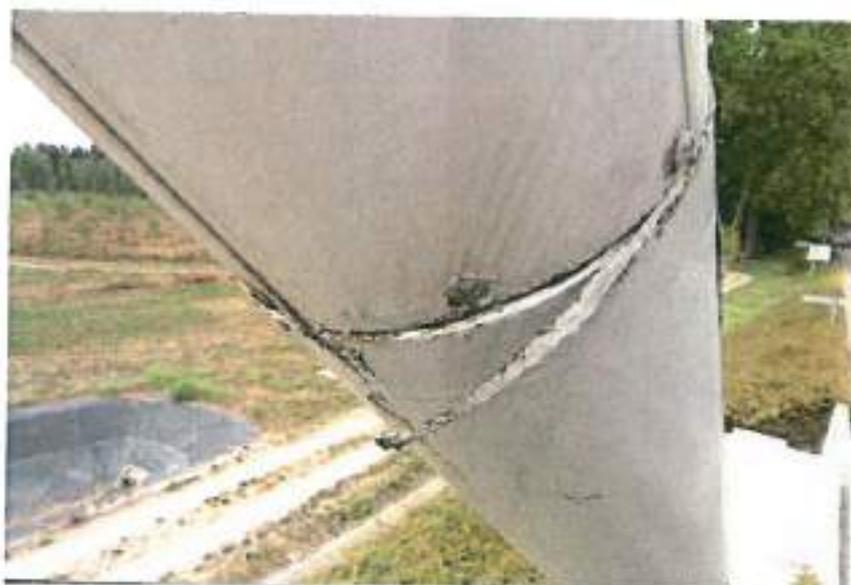
**Photo n°177**

Câble de retenue rive gauche amont : joint mastic HS

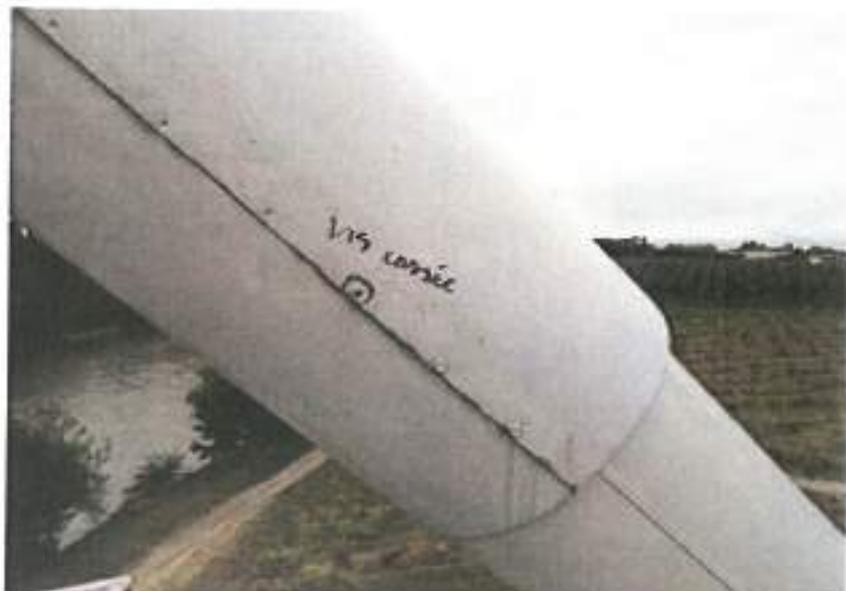
**Photo n°178**  
Câble de retenue rive gauche amont : vis cassée

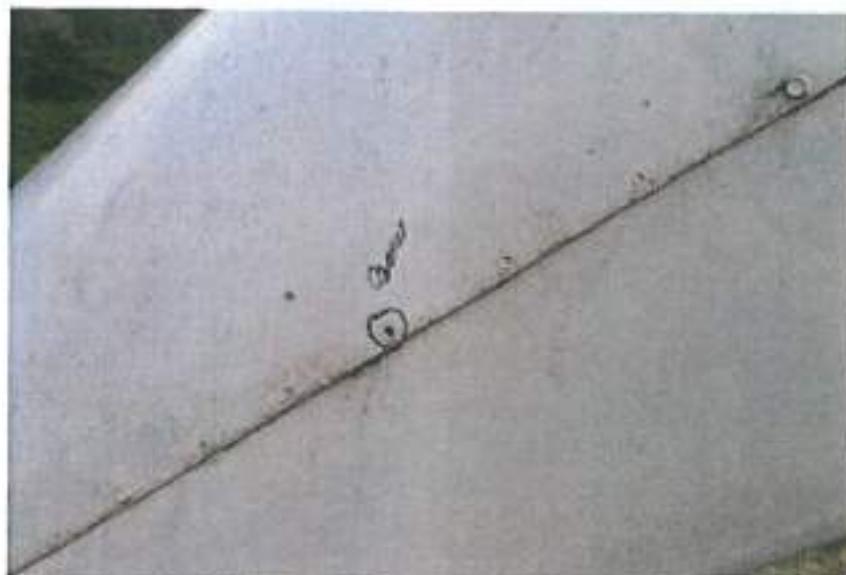
**Photo n°183**

Câble de retenue rive droite amont : 1 vis cassée sur le capot en tête

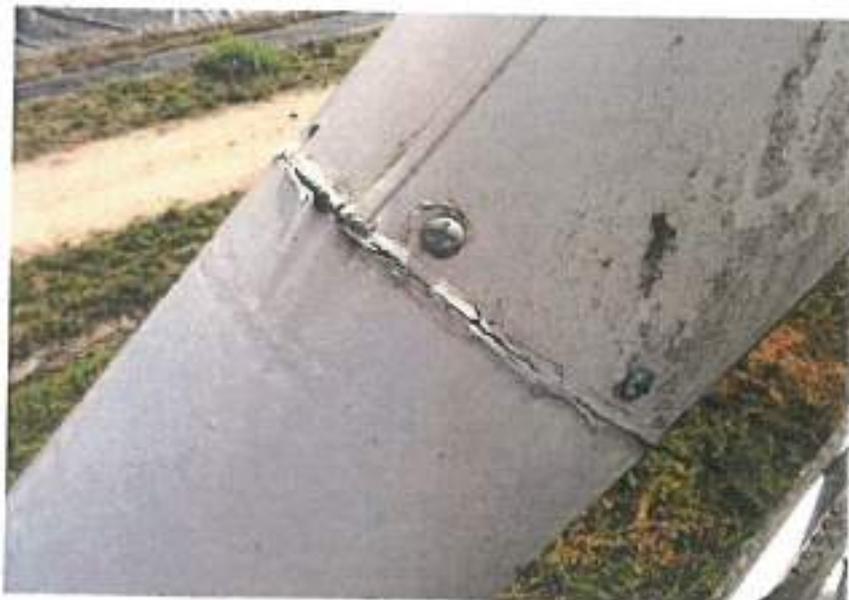
**Photo n°184**

Câble de retenue rive droite amont : joint mastic HS

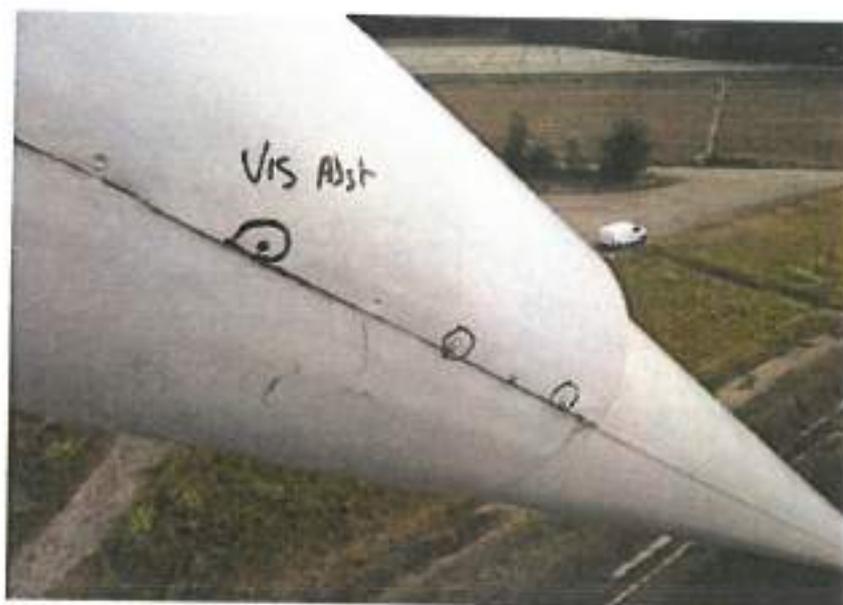
**Photo n°185**  
Câble de retenue rive droite aval : 1 vis absente et 2 desserré sur le capot

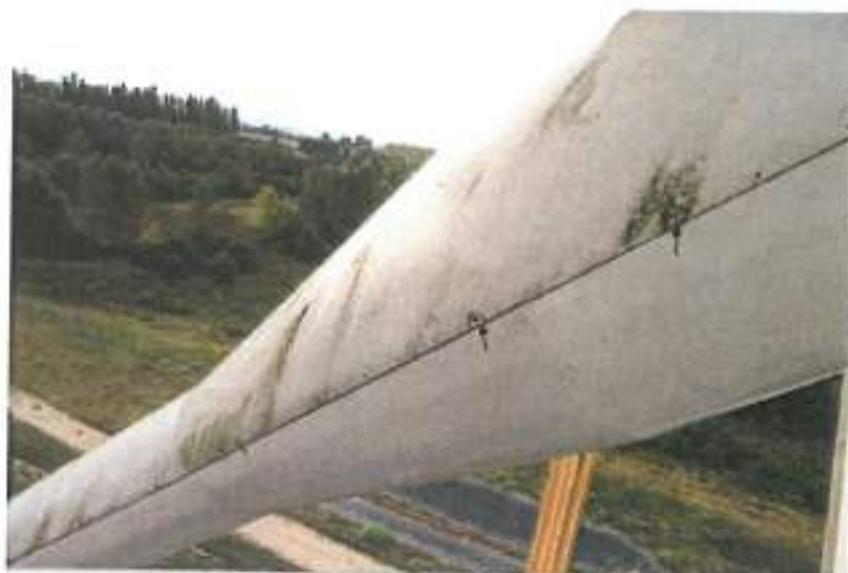
**Photo n°186**  
Câble de retenue rive droite aval : 3 vis cassées sur le capot

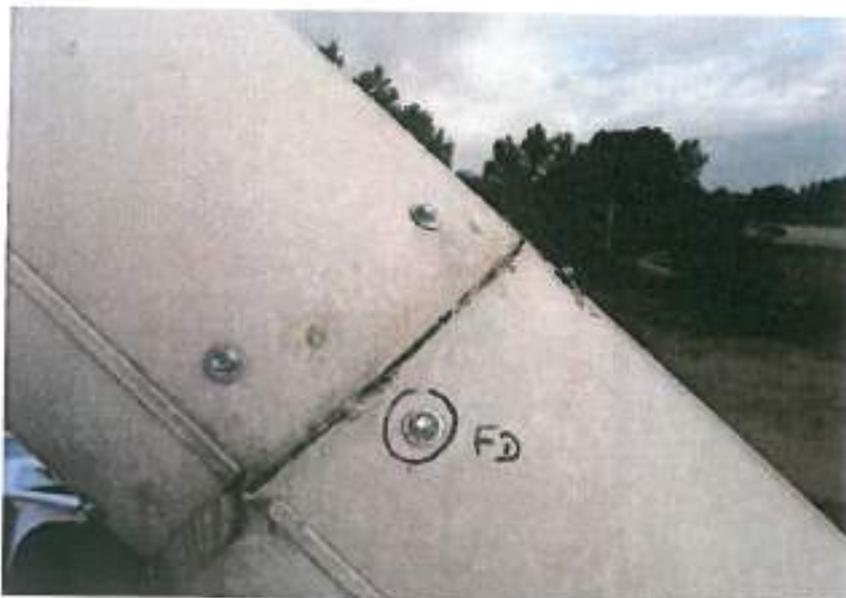
**Photo n°187**

Câble de retenue rive droite aval : joint mastic HS et 1 fixation desserrée

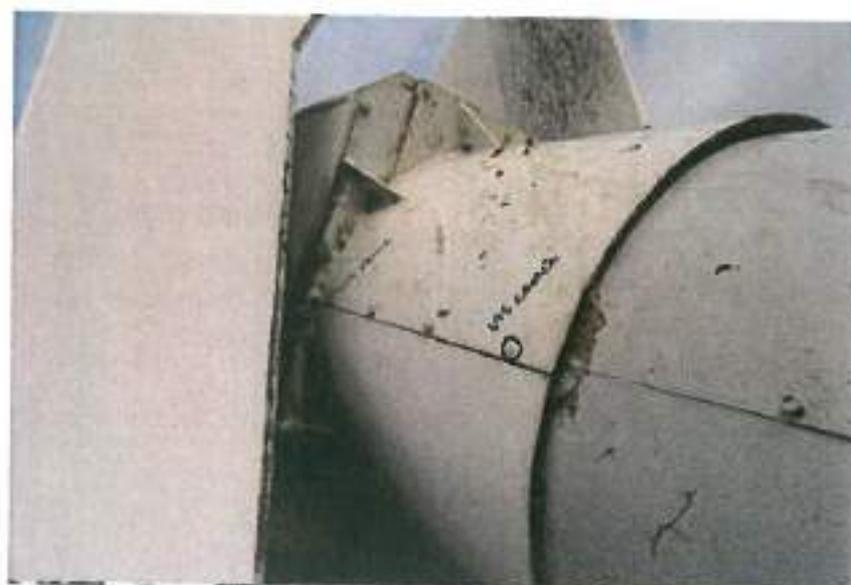
**Photo n°189**

Câble de retenue rive droite aval : vis absente et cassée sur le capot en tête

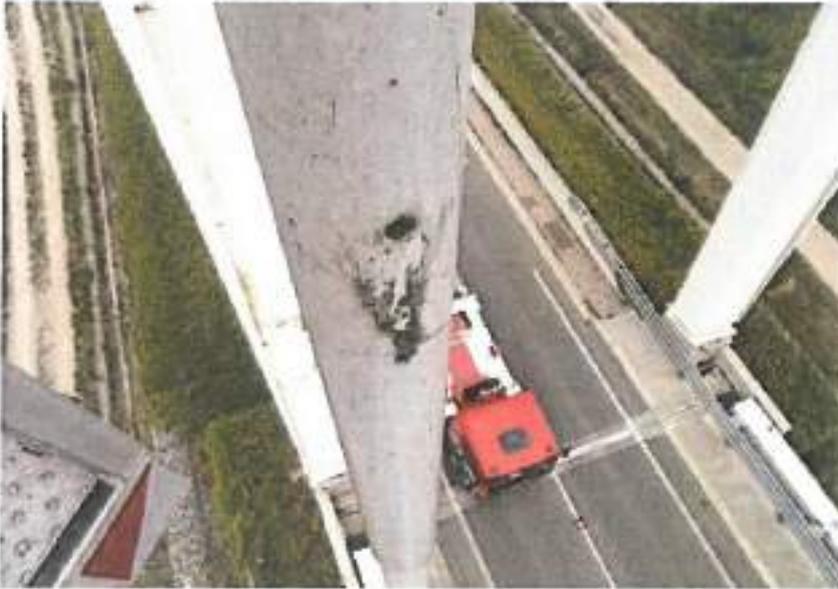
**Photo n°190**  
Suspente S1 amont :  
couleur de graisse  
(sèche)

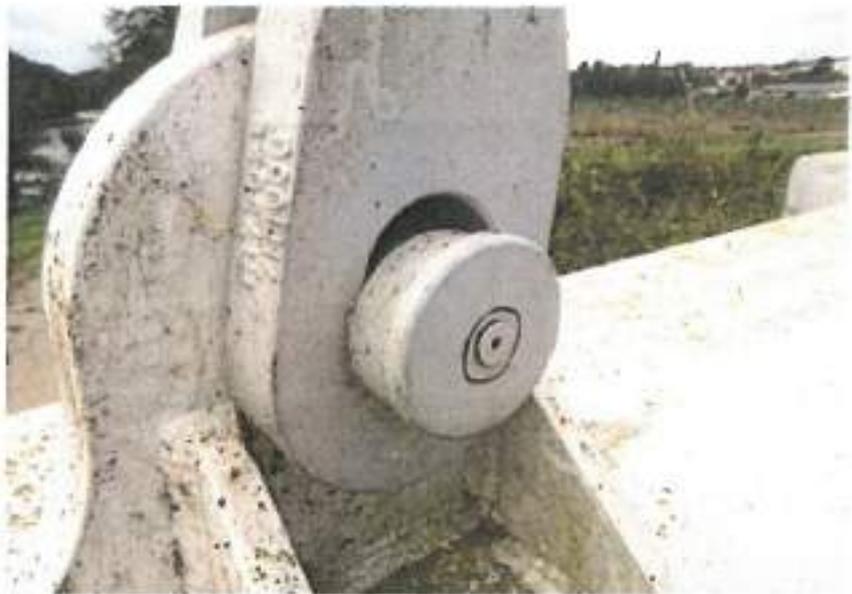
**Photo n°191**  
Suspente S1 amont :  
vis de la flasque en pied  
trop longue

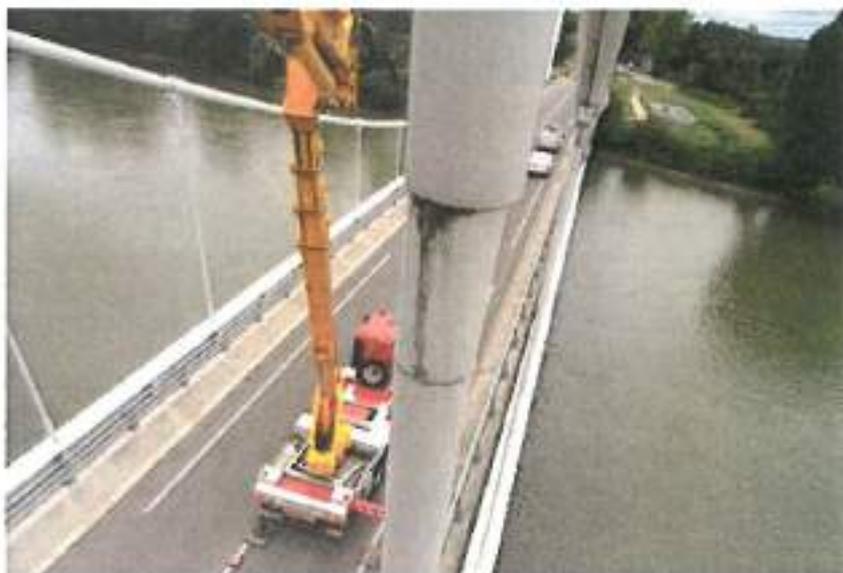
**Photo n°192**  
Suspente S2 amont :  
couleur de graisse sur le  
tube PVC

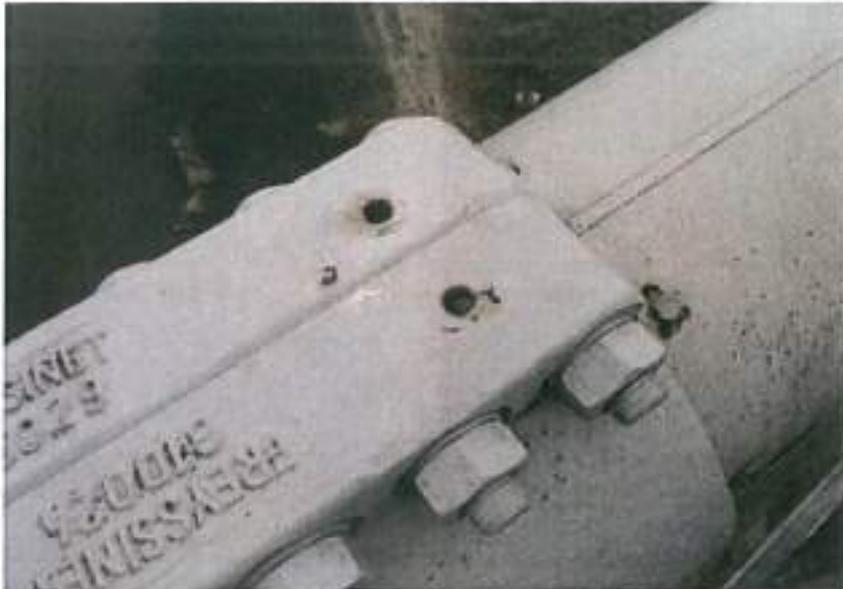
**Photo n°193**

Suspente S3 amont :  
2 trous non bouchés sur  
le collier en tête

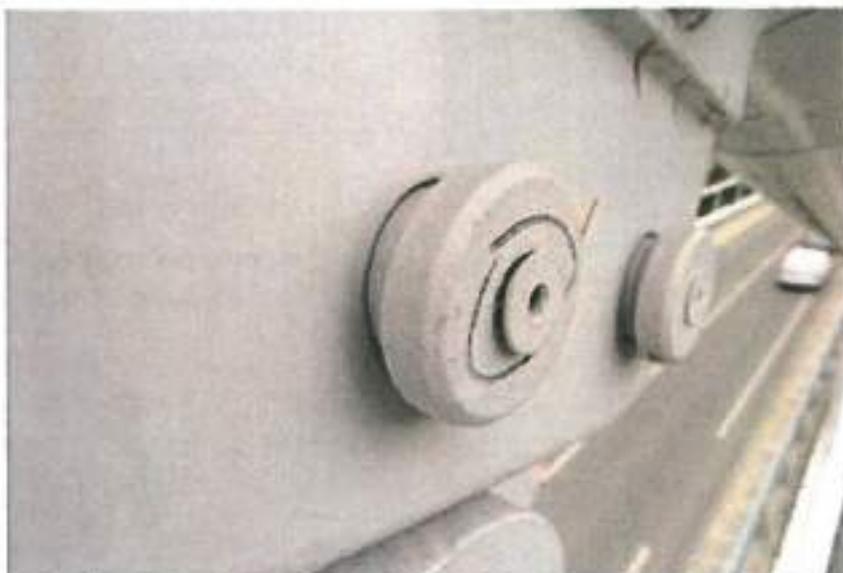
**Photo n°195**

Suspente S4 amont :  
1 flasque desserrée en  
tête
