**PONT SUSPENDU VERDUN SUR GARONNE**

**RAPPORT ANNUEL 2018**

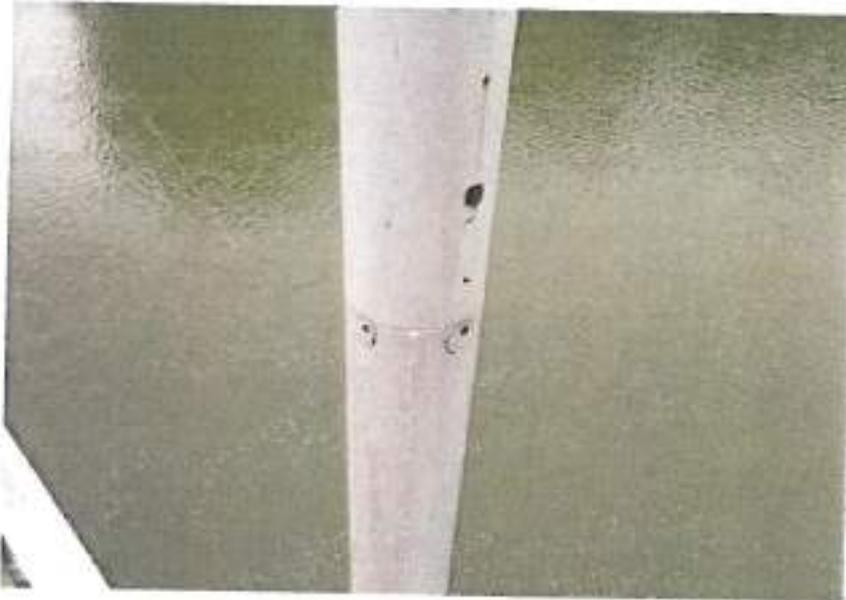
**Photo n°196**  
Suspente S4 amont :  
2 vis cassées

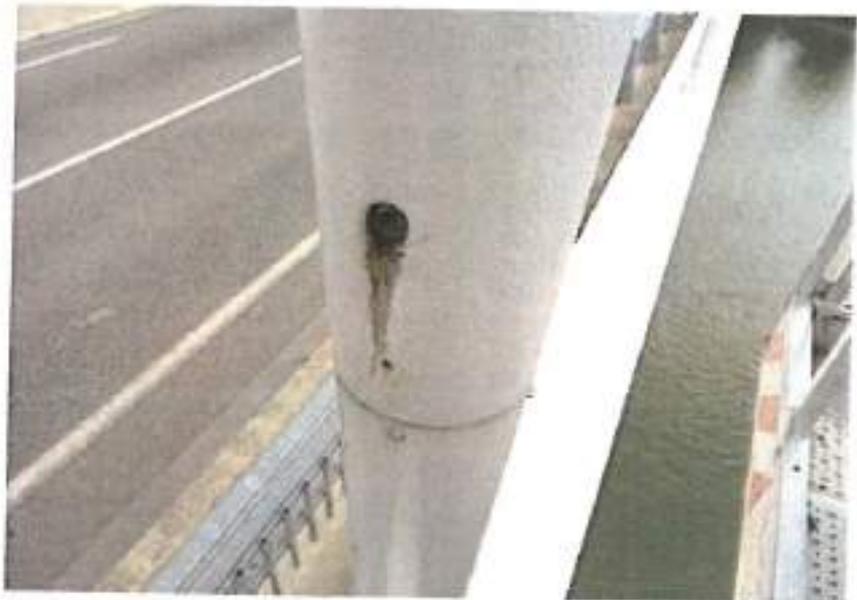
**Photo n°197**  
Suspente S8 amont :  
coulure de graisse

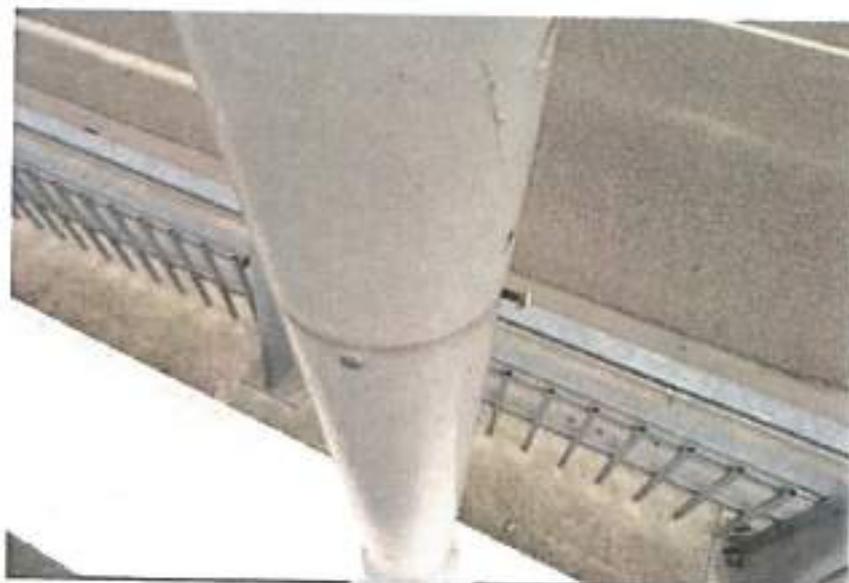
**Photo n°198**  
Suspente S9 amont :  
1 vis desserrée en tête

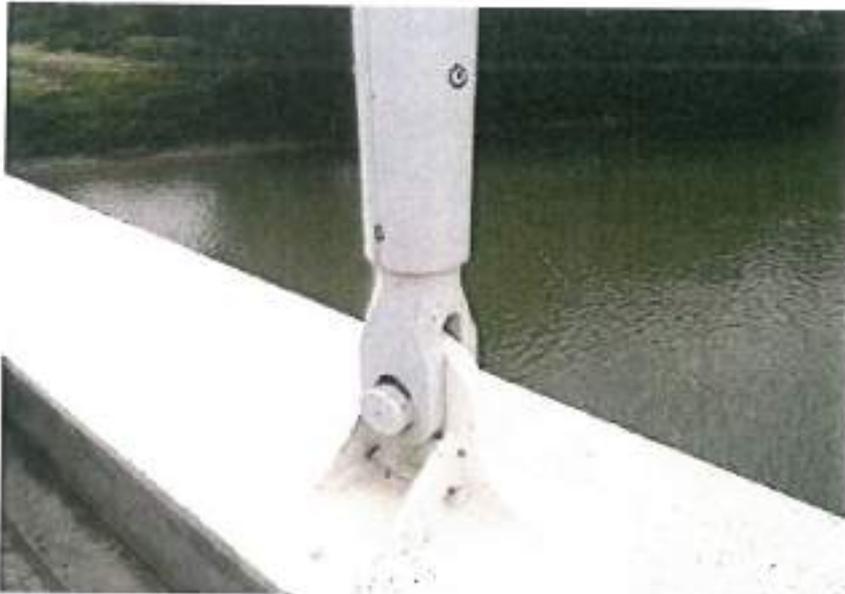
**Photo n°199**  
Suspente S10 amont :  
1 rivet cassé et 1 trou en  
pied

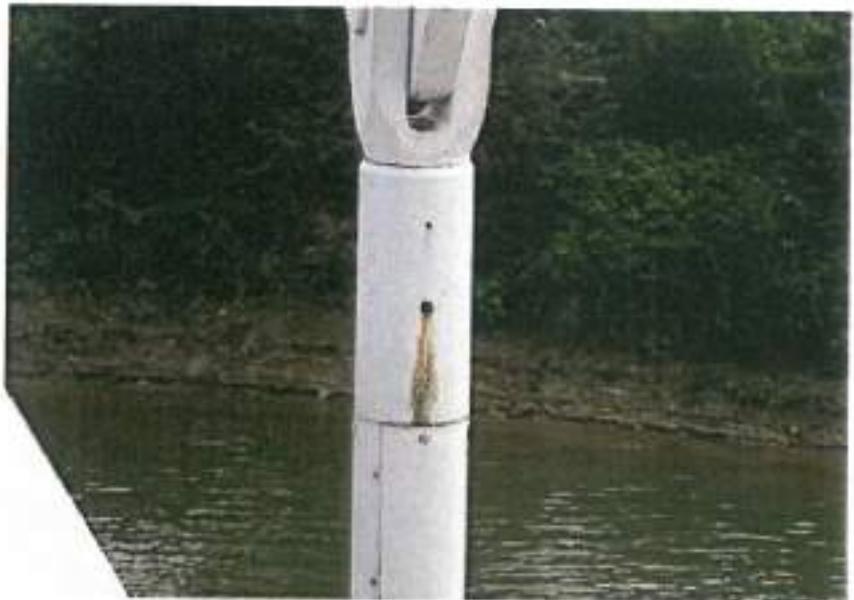
**Photo n°200**  
Suspente S10 amont :  
coulure de graisse

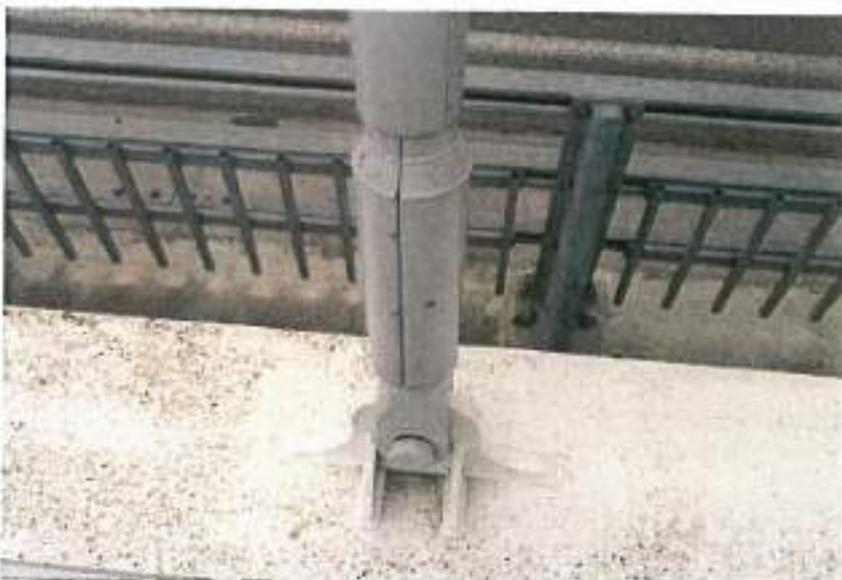
**Photo n°201**  
Suspente S10 amont :  
rivets cassés en pied

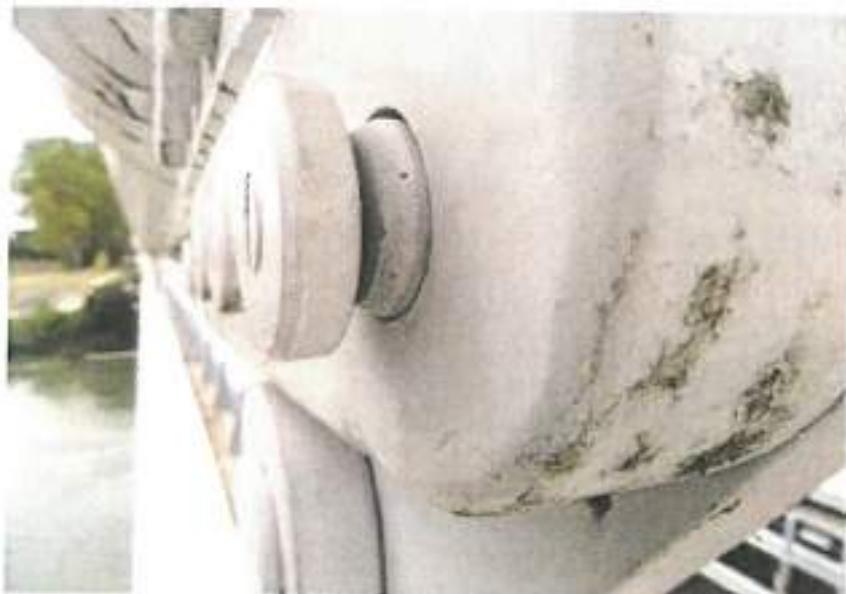
**Photo n°202**  
Suspente S12 amont :  
1 flasque desserrée côté  
amont

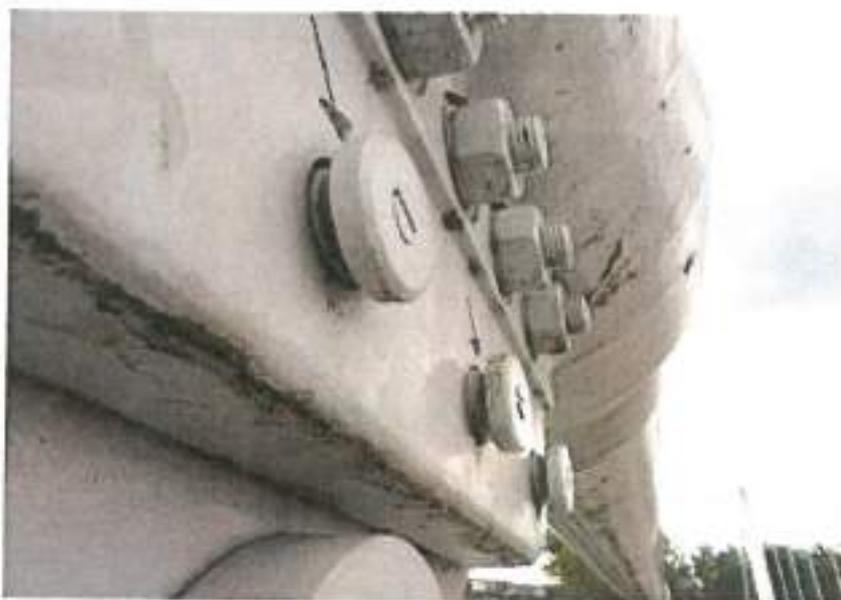
**Photo n°203**  
Suspente S12 amont :  
3 flasques desserrées  
côté aval

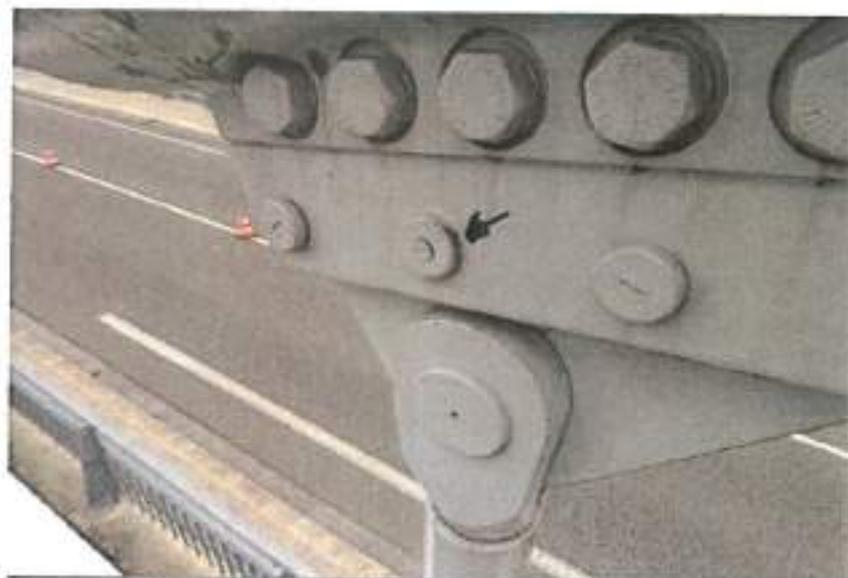
**Photo n°204**  
Suspente S14 amont :  
1 flasque desserrée

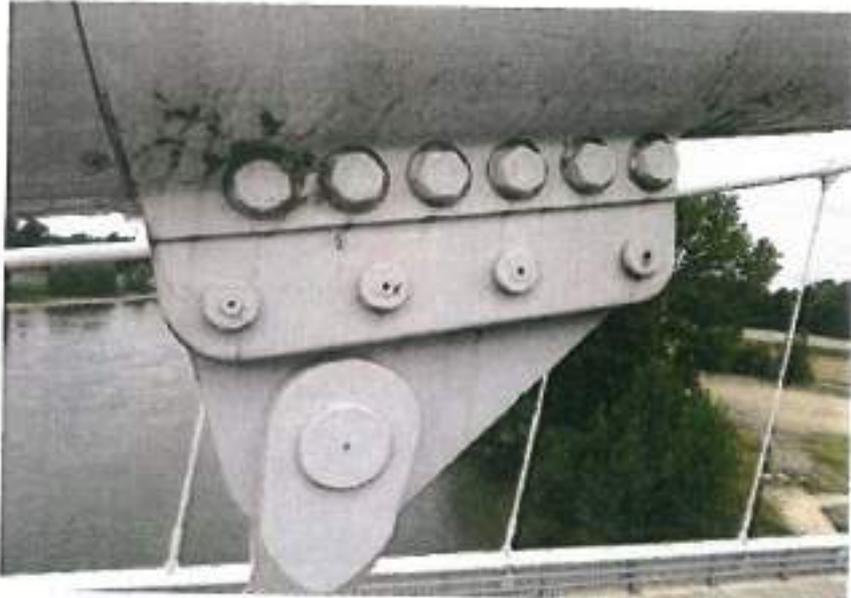
**Photo n°205**  
Suspente S16 amont :  
points de rouille sur les  
vis des flasques

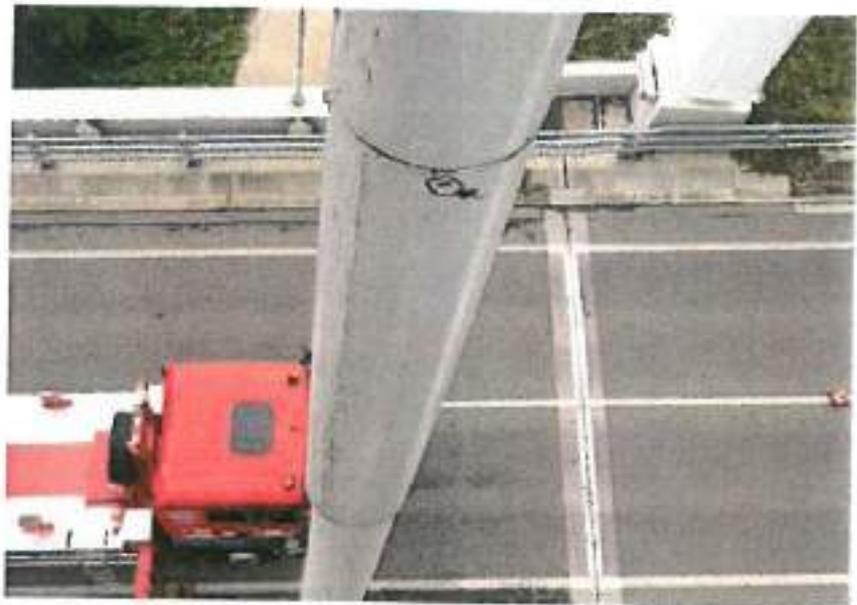
**Photo n°206**  
Suspente S1 aval :  
1 vis cassée

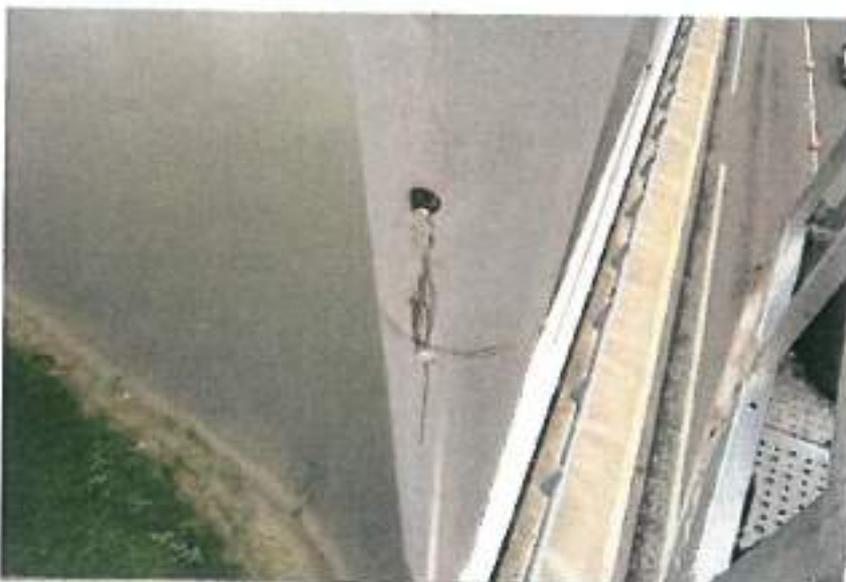
**Photo n°207**  
Suspente S3 aval :  
coulure de graisse  
nettoyée

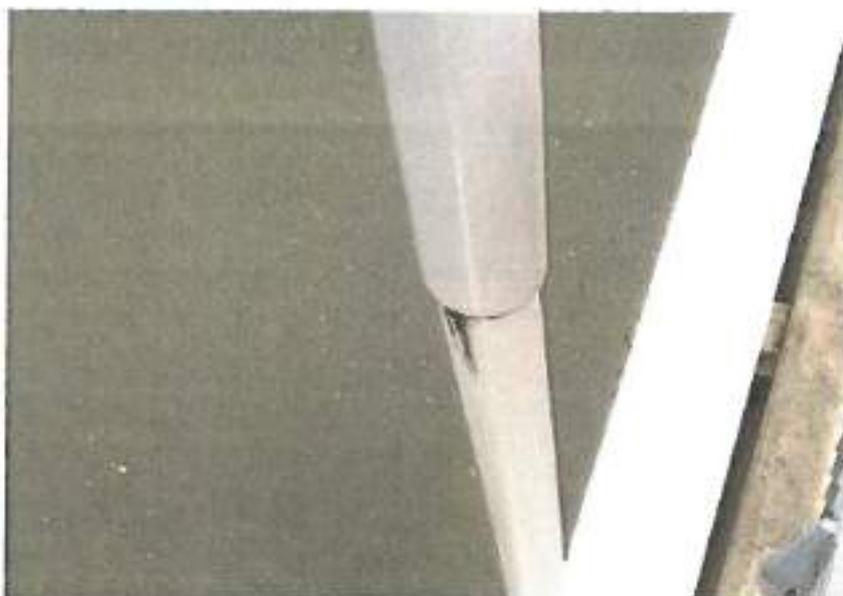
**Photo n°209**  
Suspente S4 aval :  
coulure de graisse le  
tube PVC

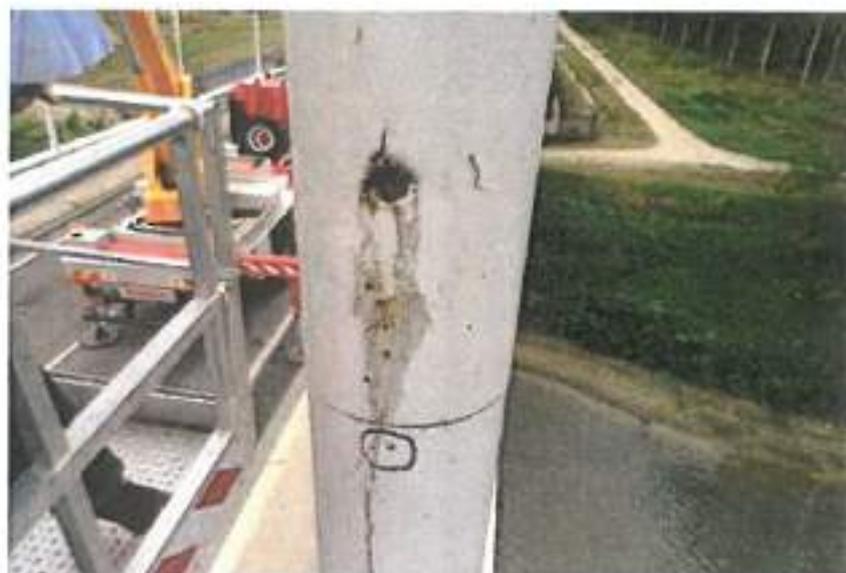
**Photo n°210**  
Suspente S6 aval :  
1 vis absente et coulure  
de graisse

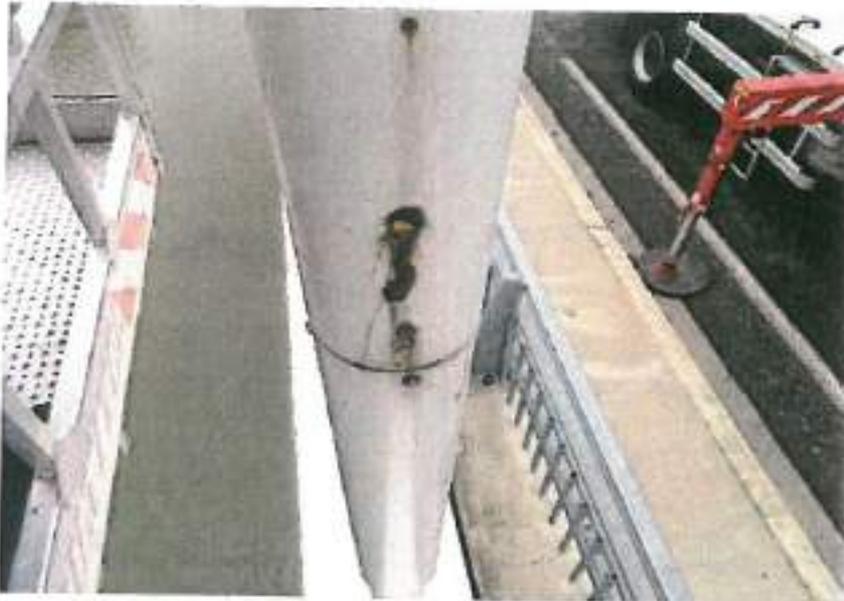
**Photo n°211**  
Suspente S8 aval :  
couleure de graisse

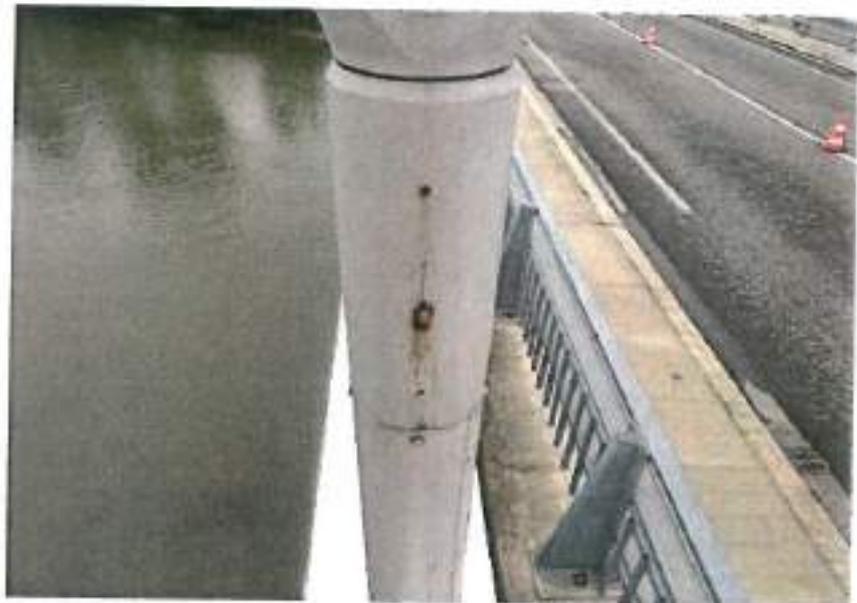
**Photo n°212**  
Suspente S9 aval :  
couleure de graisse

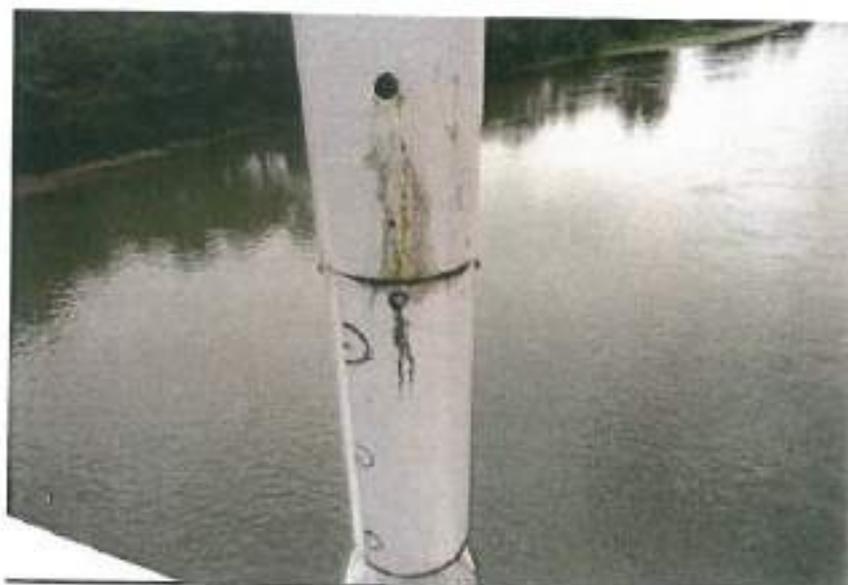
**Photo n°213**  
Suspente S10 aval :  
3 rivets cassés et  
couleure de graisse

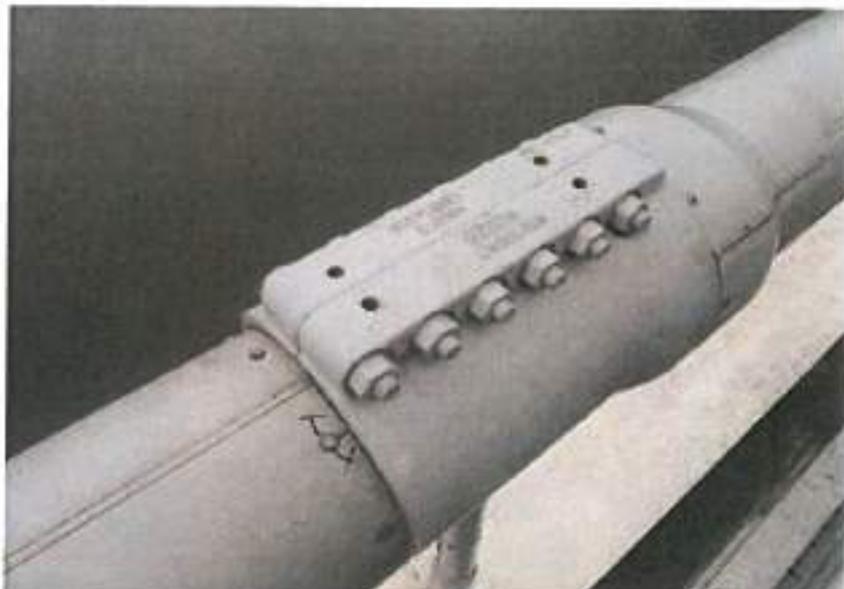
**Photo n°214**  
Suspenste S10 aval :  
trous non bouchés sur  
l'ancrage en tête

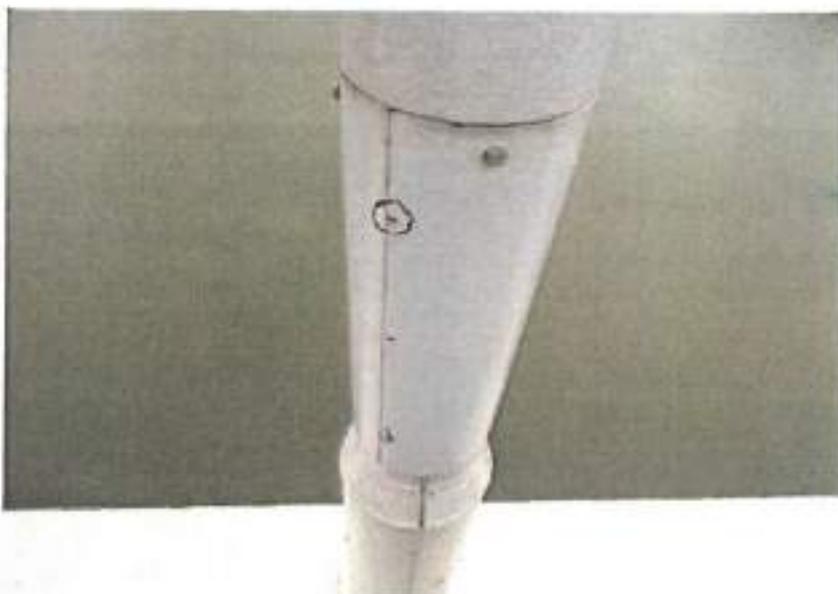
**Photo n°215**  
Suspenste S11 aval :  
2 rivets cassés

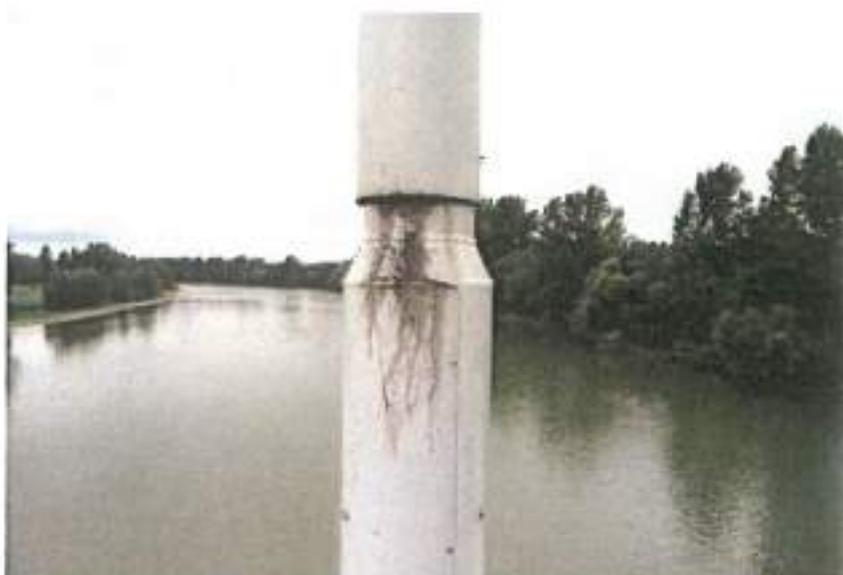
**Photo n°216**  
Suspenste S12 aval :  
coulure de graisse

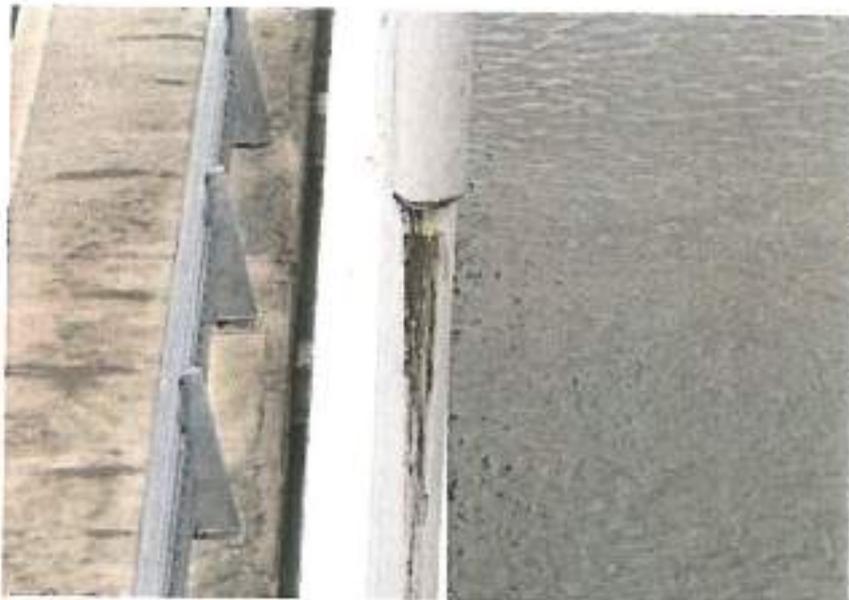
**Photo n°217**  
Suspente S17 aval :  
coulure de graisse sèche

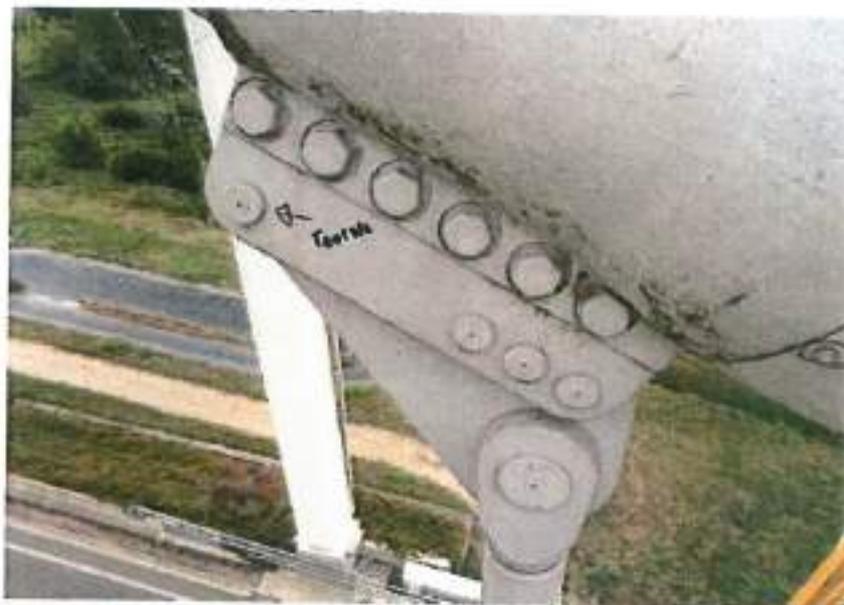
**Photo n°218**  
Suspente S20 aval :  
flasque desserrée en  
tête

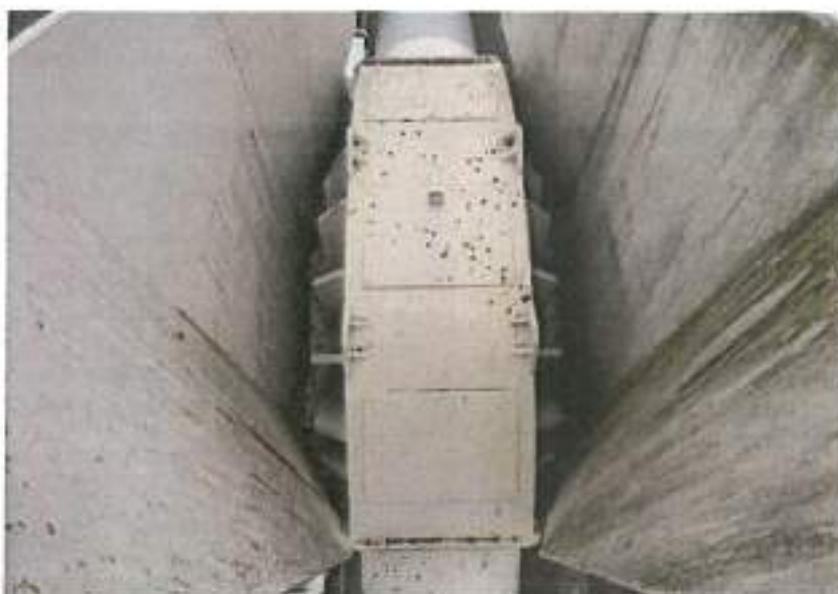
**Photo n°222**  
Pylône rive gauche amont  
:  
dépôts en tête

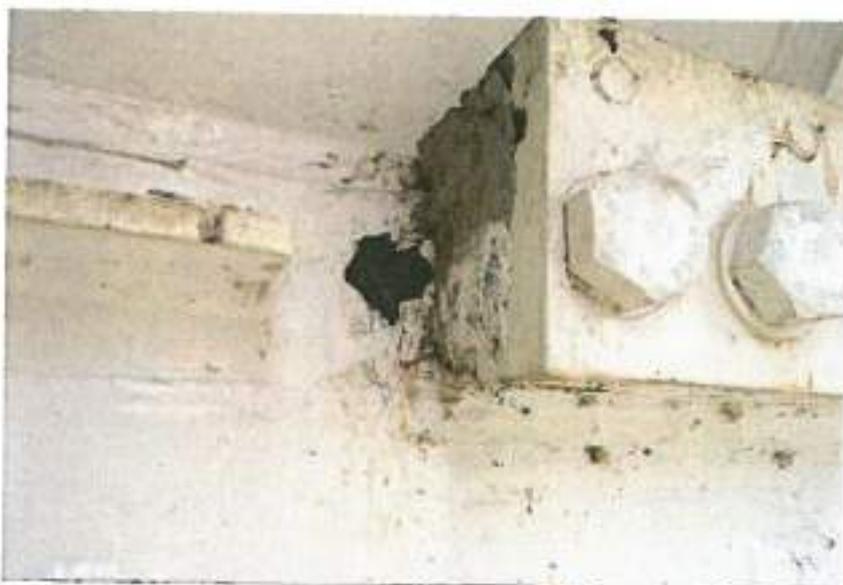
**Photo n°228**  
Pylône rive gauche amont  
:  
fissuration de la peinture  
et point de rouille en tête  
côté abords (après)

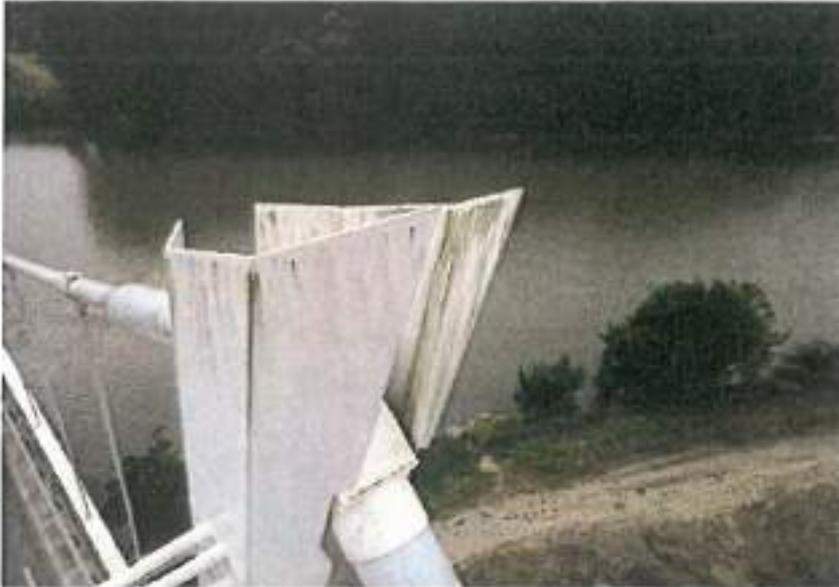
**Photo n°223**

Pylône rive gauche amont

⋮  
traces de coulures sur  
les ailettes en tête

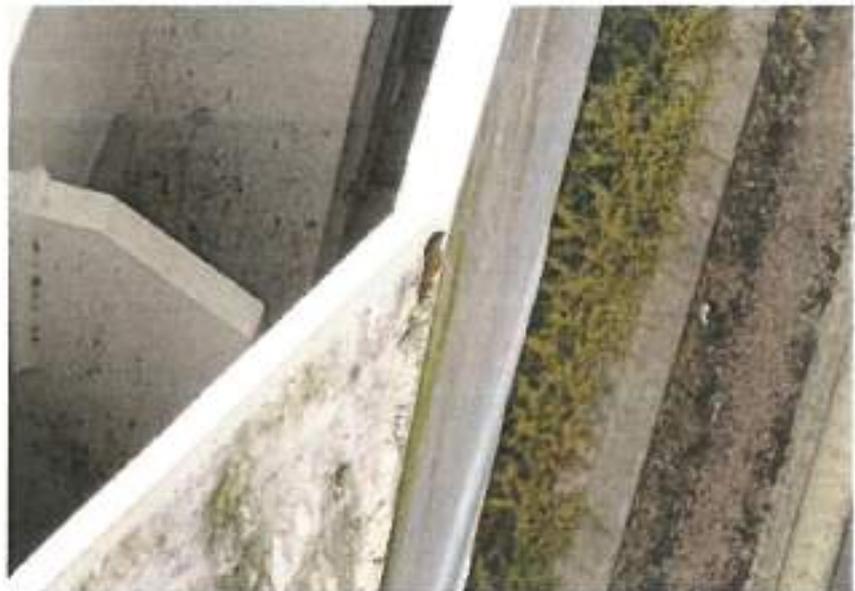
**Photo n°224**  
Pylône rive gauche amont  
⋮  
écaillage peinture avec  
corrosion en tête de  
l'ailette aval

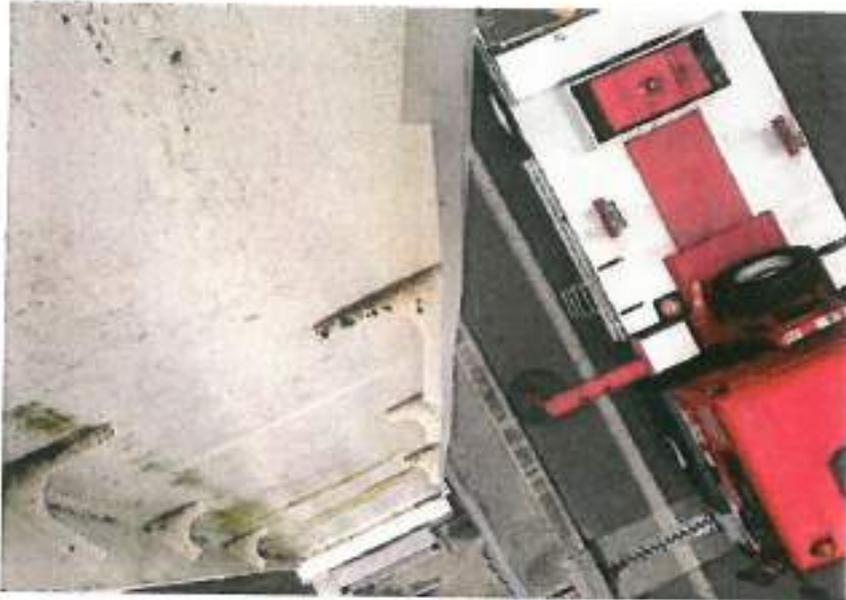
**Photo n°229**  
Pylône rive gauche amont  
: légère déformation de l'ailette

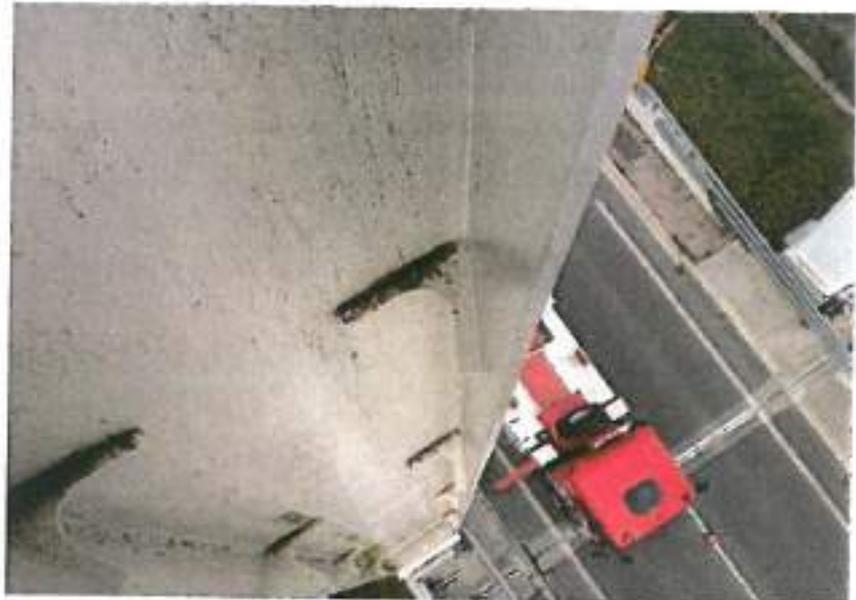
**Photo n°230**  
Pylône rive gauche amont  
: dépôts sur les renforts des ailettes

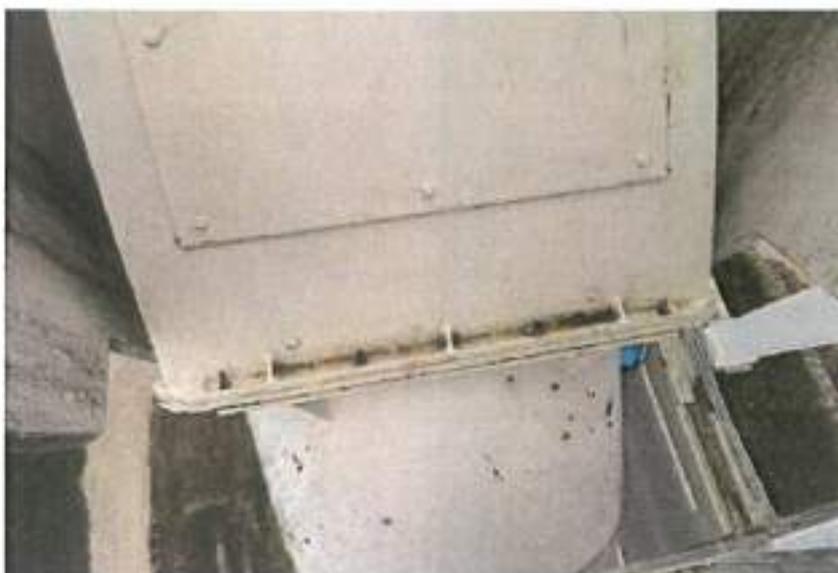
**Photo n°234**  
Pylône rive gauche aval :  
petite stagnation en tête

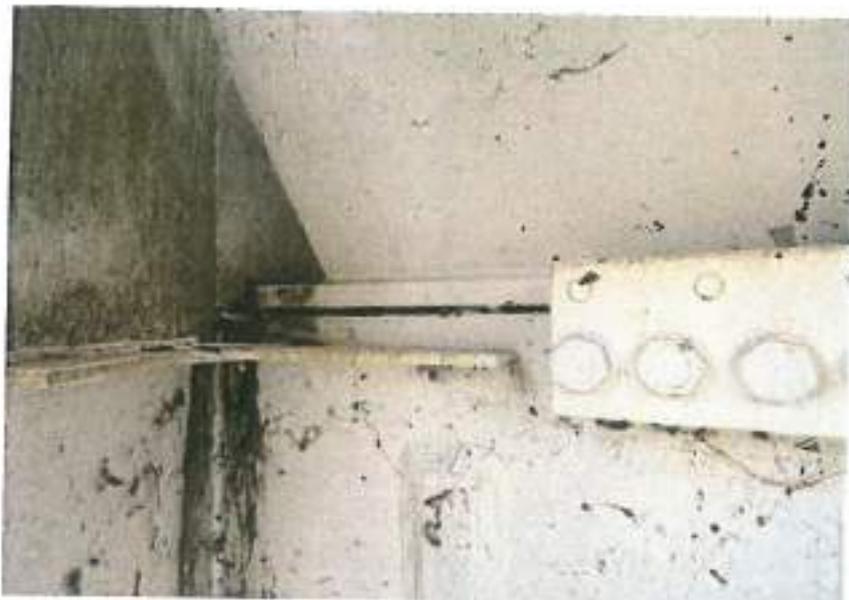
**Photo n°238**

Pylône rive droite  
amont :  
vide sous la selle côté  
abords

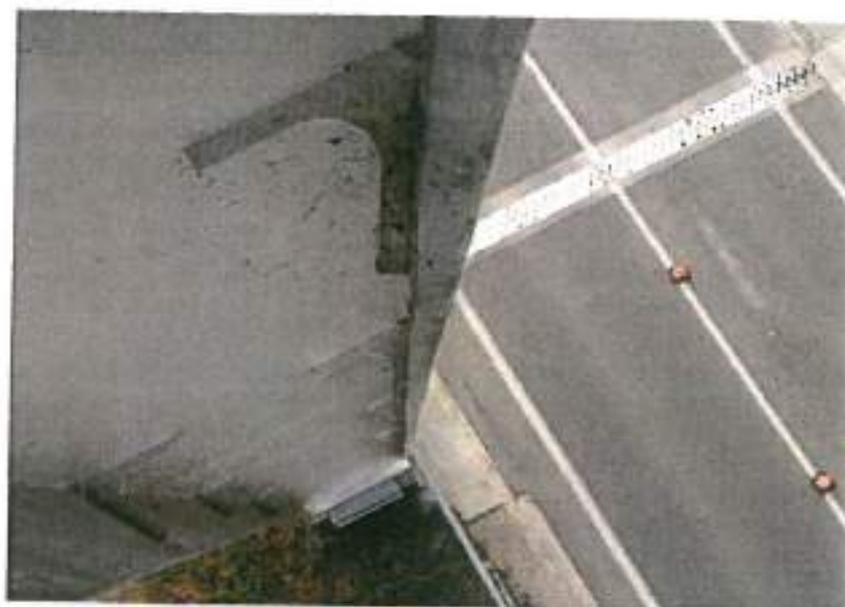
**Photo n°239**  
Pylône rive droite  
amont :  
légère déformation de  
l'aillette

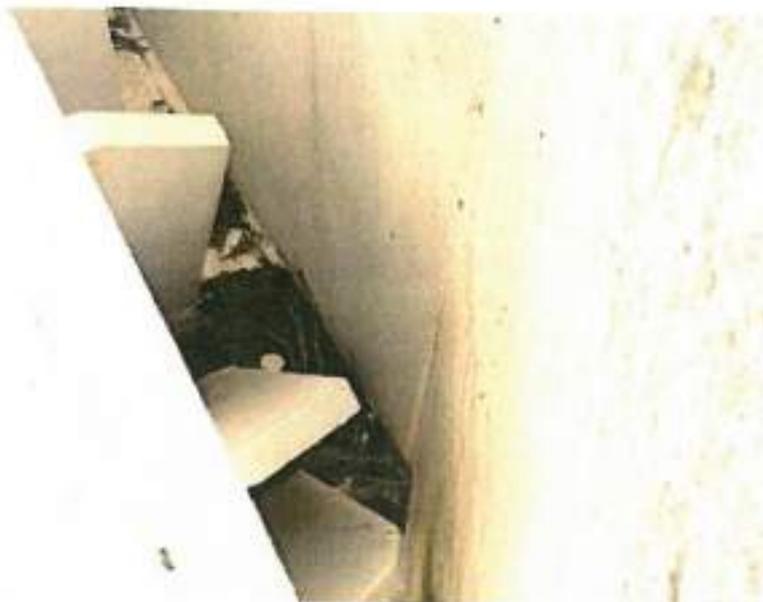
**Photo n°241**  
Pylône rive droite aval :  
écaillage peinture sur la  
selle

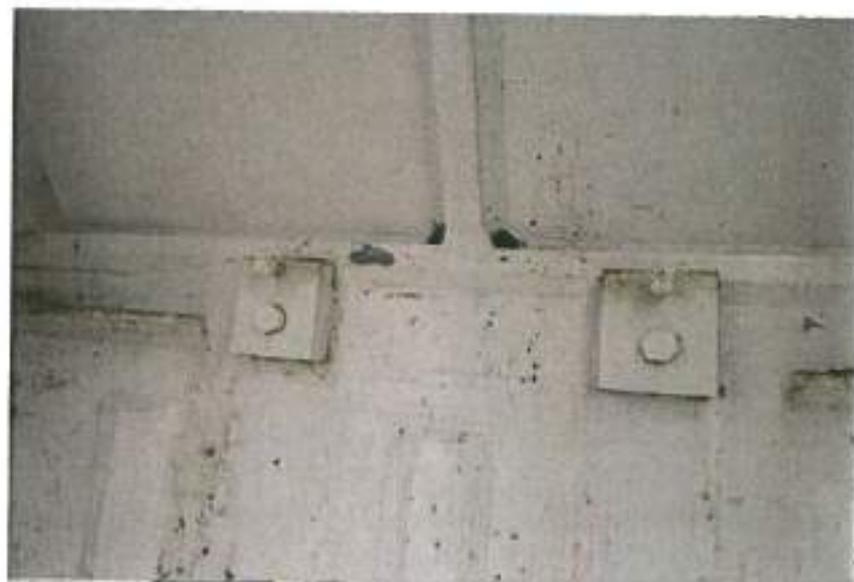
**Photo n°242**  
Pylône rive droite aval :  
dépôts en tête

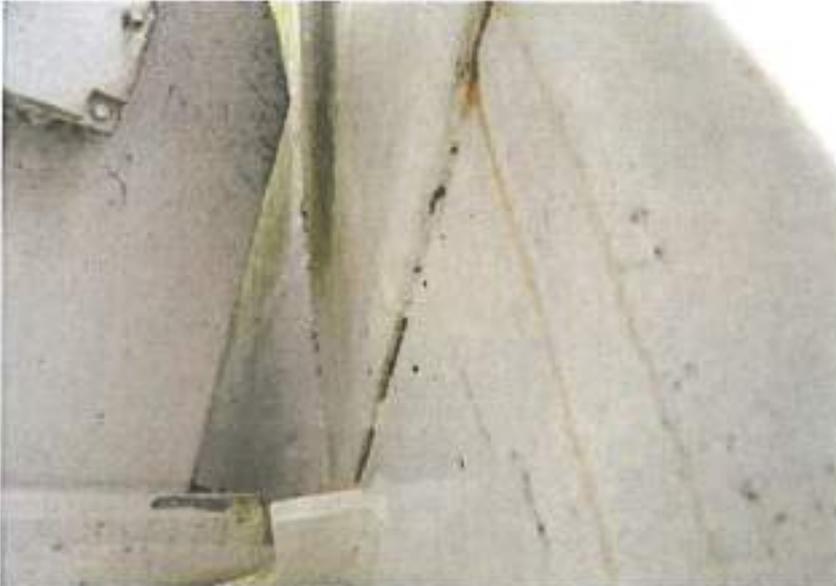
**Photo n°243**  
Pylône rive droite aval :  
écaillage peinture

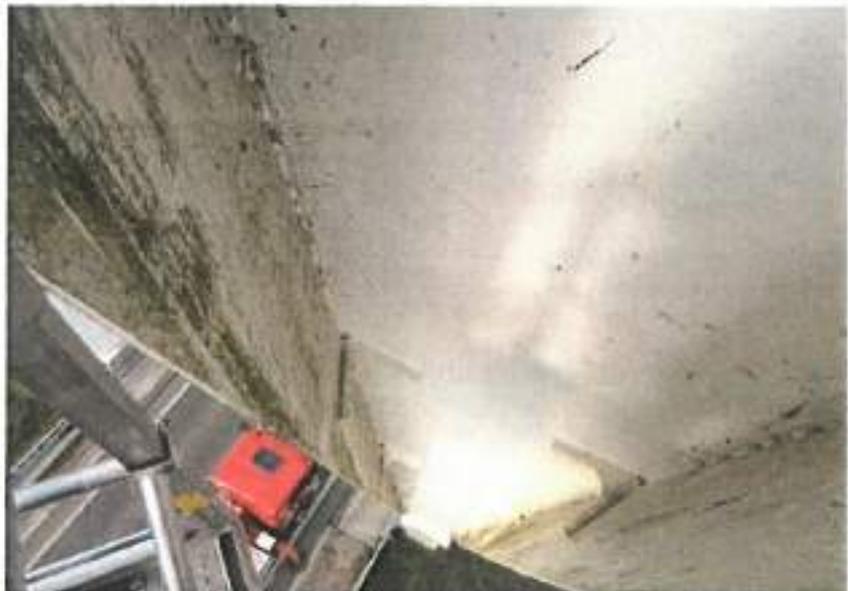
**Photo n°244**

**Pylône rive droite aval :  
corrosion des renforts  
des ailettes**

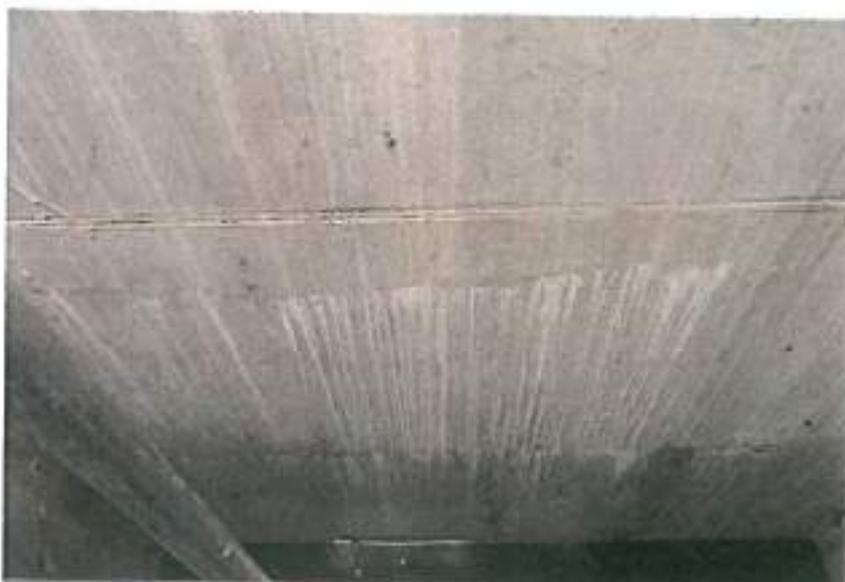
**Photo n°249**  
Massif M0 amont :  
fissure horizontale  
calcifiée sur la paroi côté  
abords

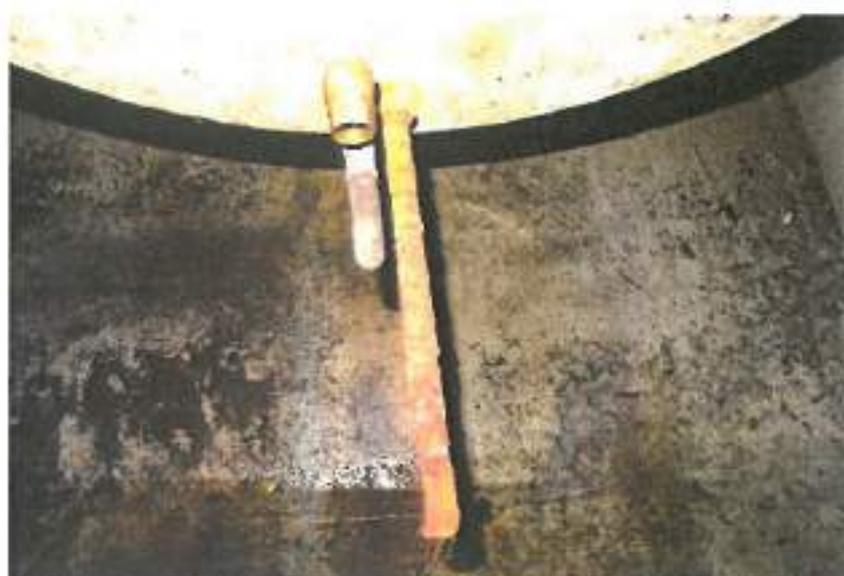
**Photo n°252**  
Massif M0 aval :  
corrosion de la tige

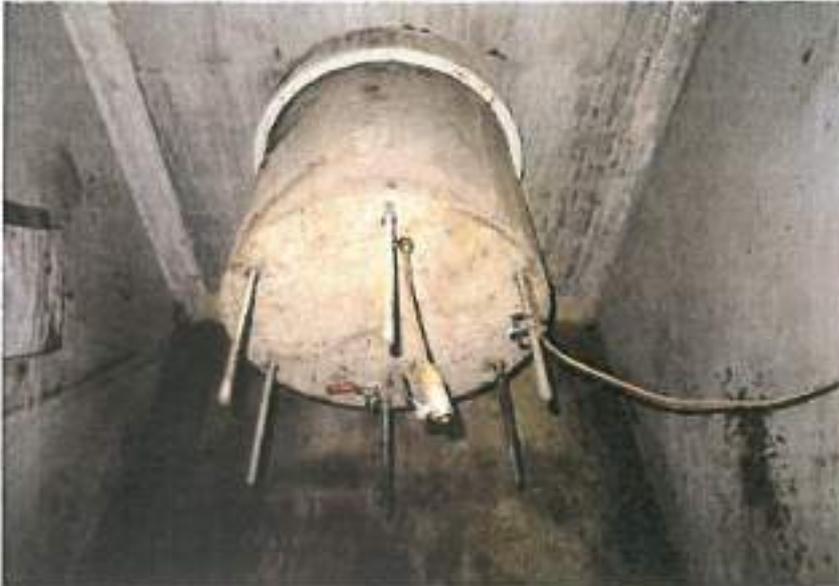
**Photo n°255**

Massif M0 aval :  
trappe recouverte de  
végétation

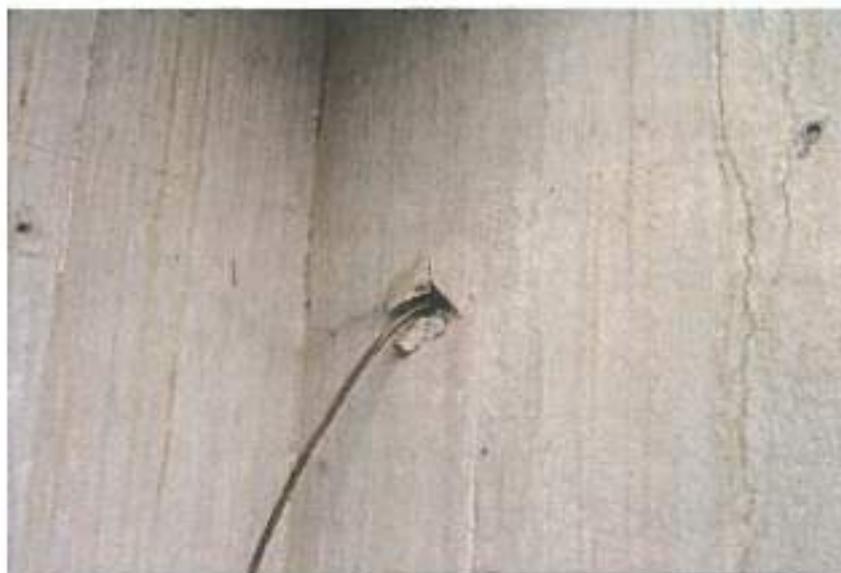
**Photo n°258**  
Massif M3 amont :  
éclat en tête au niveau  
du câble de terre

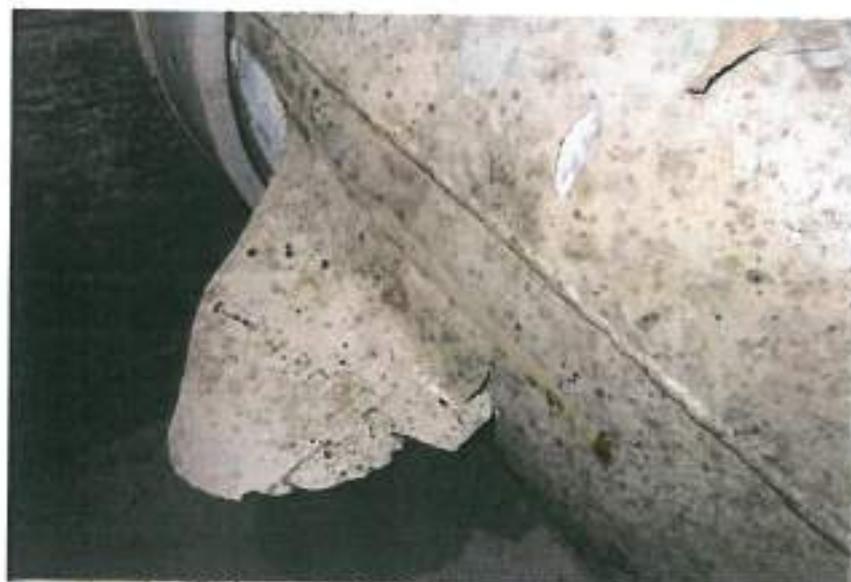
**Photo n°261**  
Massif M3 aval :  
décollement de la  
protection sur le culot

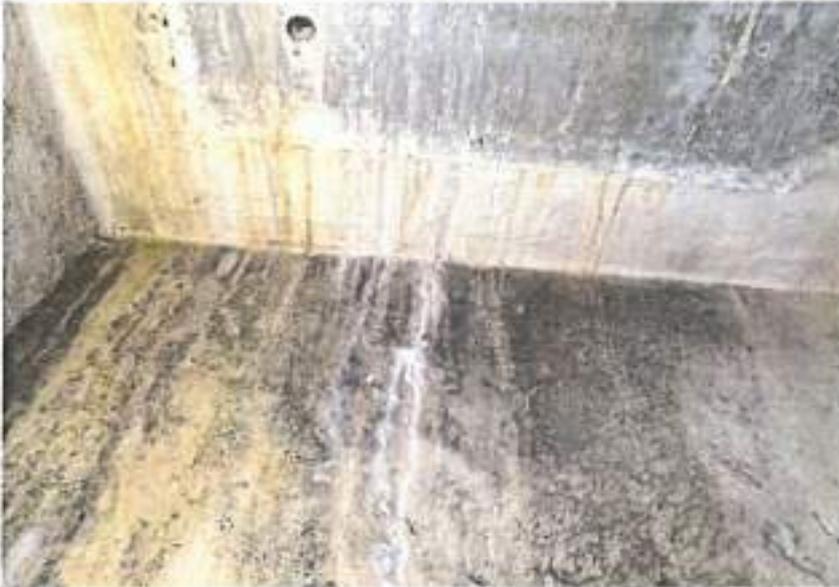
**Photo n°262**

Massif M3 aval :  
calcite sur la paroi biaise  
côté culot

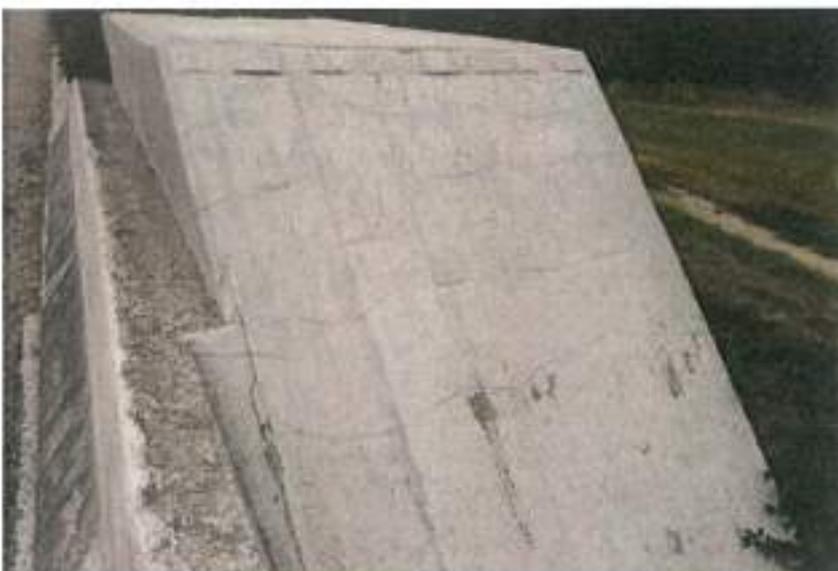
**Photo n°264**

Massif M3 aval :  
nombreuses fissures  
horizontales

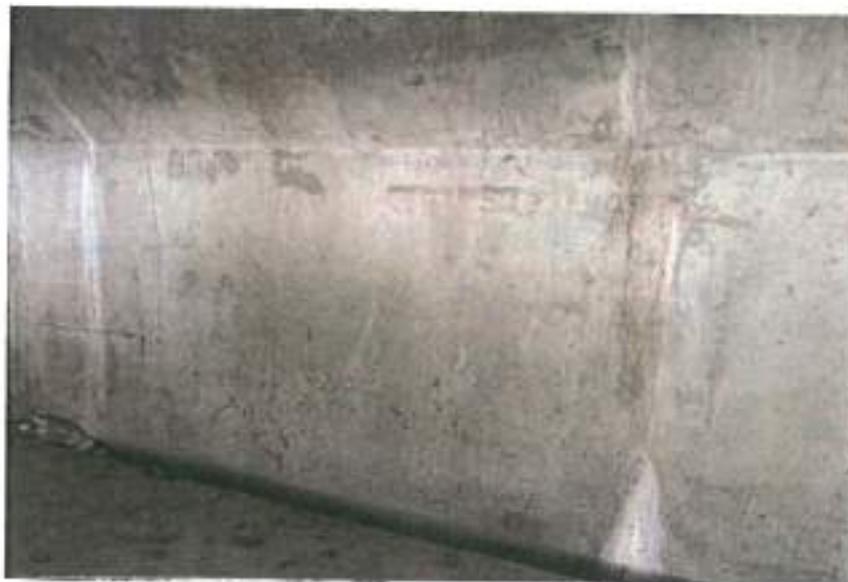
**Photo n°267**  
Garde-grève C1  
côté aval :  
fissures verticales  
calcitées

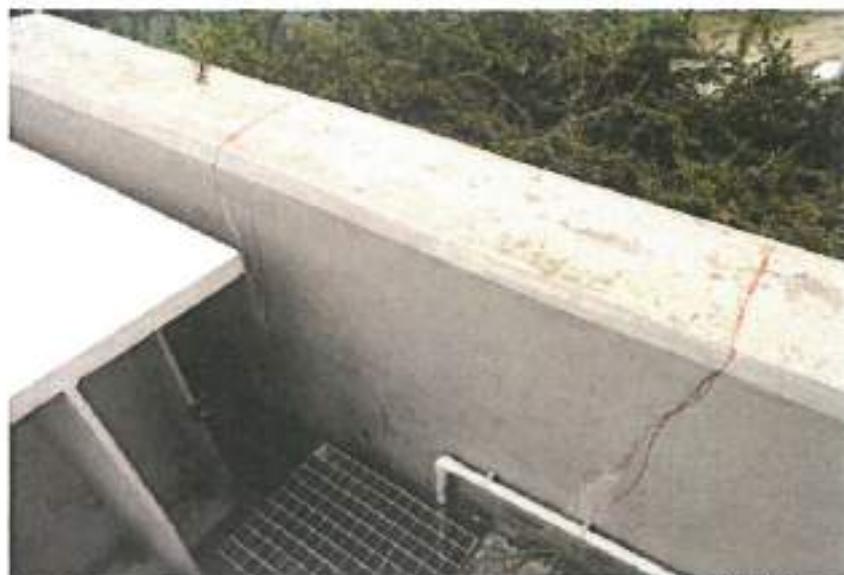
**Photo n°270**  
Muret-cache C1 amont :  
fissures verticales  
calcifiées

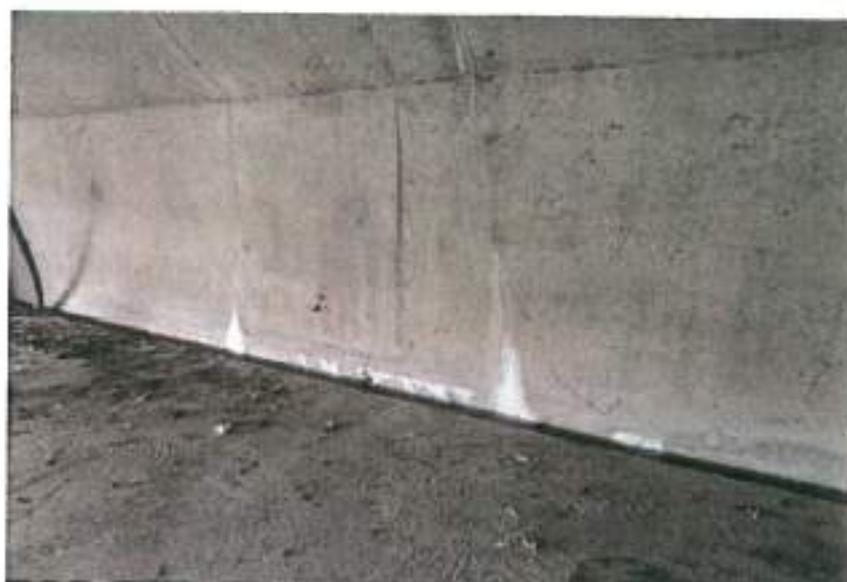
**Photo n°273**

Garde-grève C2 :  
fissures verticales  
calcitées et coulure de  
calcite dans la reprise de  
bétonnage en pied
