**PONT SUSPENDU VERDUN SUR GARONNE**

**RAPPORT ANNUEL 2018**

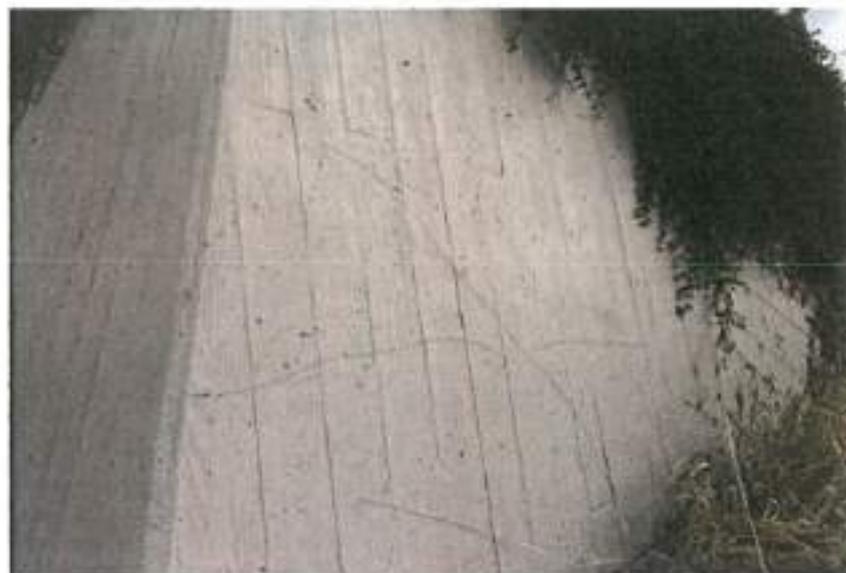
**Photo n°276**

Mur en retour C2 aval :  
fissures biaises

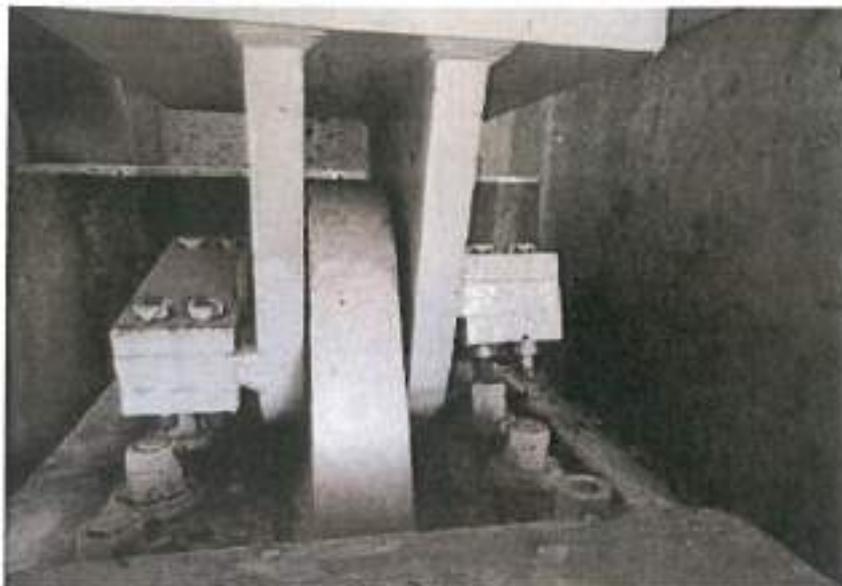
**Photo n°279**  
Appareil d'appui C1  
amont :  
éclat sur le bossage  
inférieur

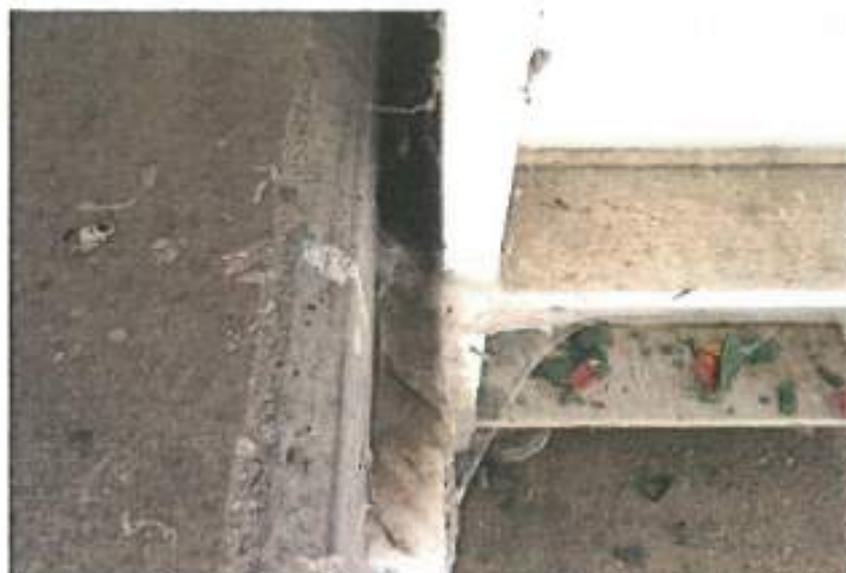
**Photo n°287**  
Bossage de vérinage  
C2 aval :  
formation d'éclat

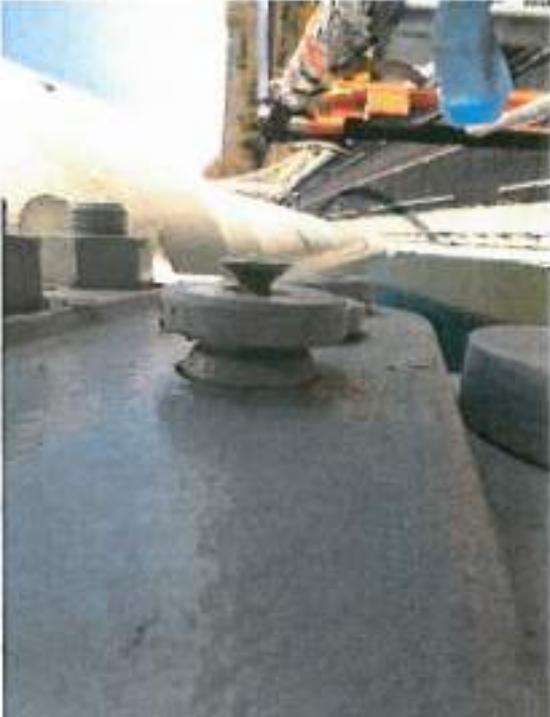
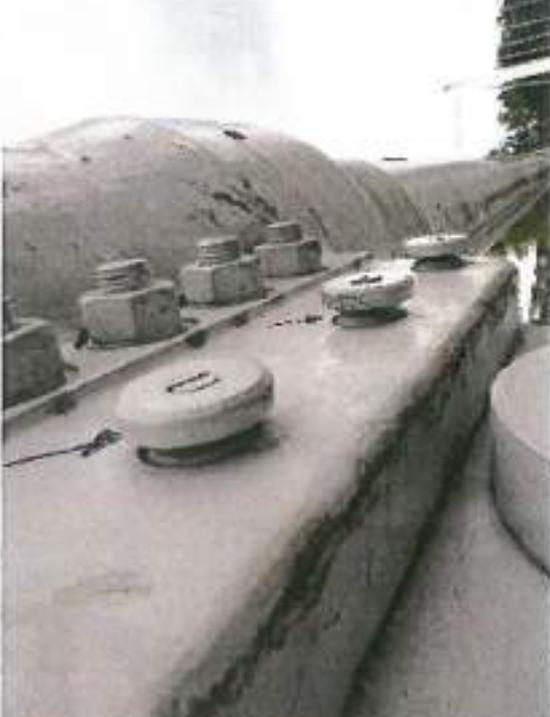
Désordres et localisation	Photos du désordre en 2013	Photo du désordre en 2018	Evolution
<p>Flasques desserrées sur les suspentes à la liaison suspentes/collies et suspentes/poutres (observé à partir de 2014, à gauche suspente S2 aval en 2014, à droite suspente S12 amont en 2018)</p>

<p>Aucunes flasques desserrées relevées en 2013, 12 unités relevées en 2018</p>
<p>Présence d'eau à l'intérieur du massif M0 amont</p>

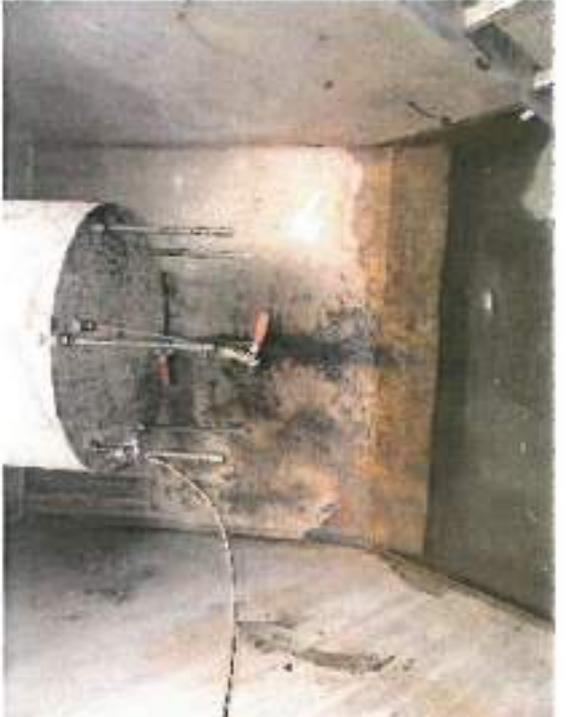
<p>Hauteur d'eau de 45cm en 2013 et de 140cm en 2018.</p> <p>On observe depuis 2014 la présence de rouille sur les tiges du capot témoignant d'un niveau d'eau supérieur à l'intérieur du massif comme ce que nous avons observé en 2018.</p> <p>Ces variations importantes ne semblent touchées les massifs en rive gauche de la Garonne.</p>

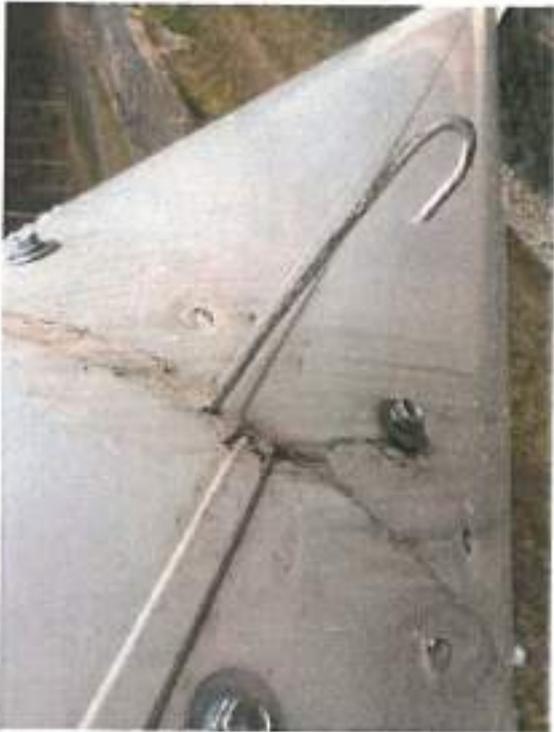
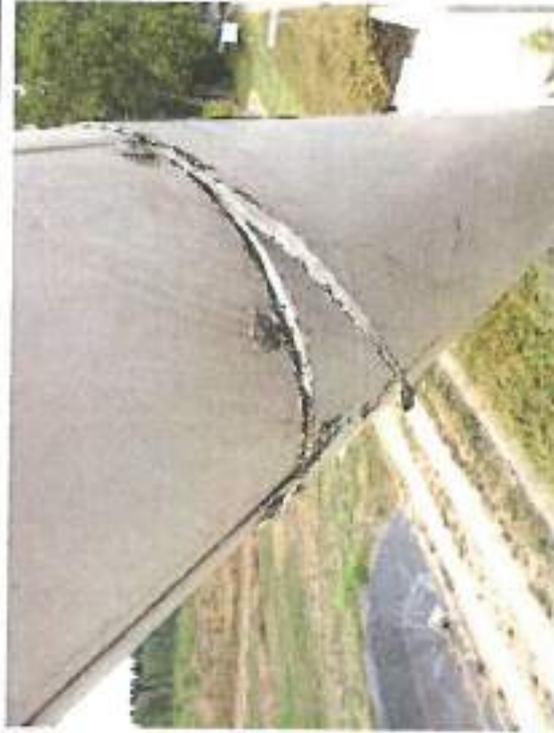
Désordres et localisation	Photos du désordre en 2013	Photo du désordre en 2018	Evolution
Altération du joint mastic entre les éléments de la gaine du câble de retenue rive gauche amont

<p>Légère altération en 2013, joint ne tenant quasiment plus en 2018</p> <p>Ce désordre se retrouve sur les 4 câbles de retenue</p>
Coulure de graisse en tête de la suspenste S3 amont

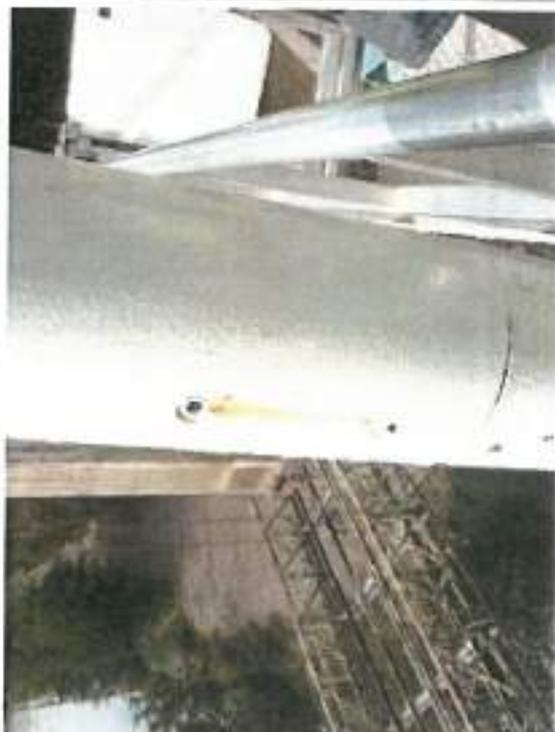
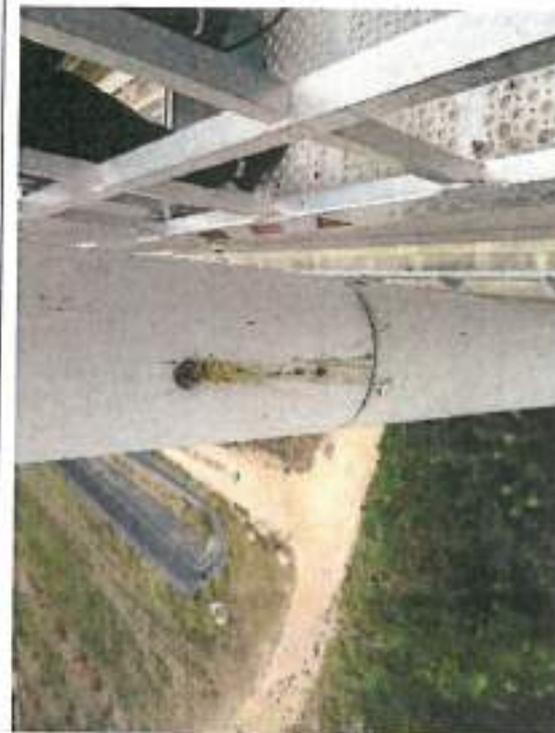
<p>Peu importante en 2013 et nettoyée, la coulure a été revue lors de chaque visite et est plus importante en 2018</p> <p>Ces coulures s'observent à de nombreux suspentes (voir détail sur carte)</p>

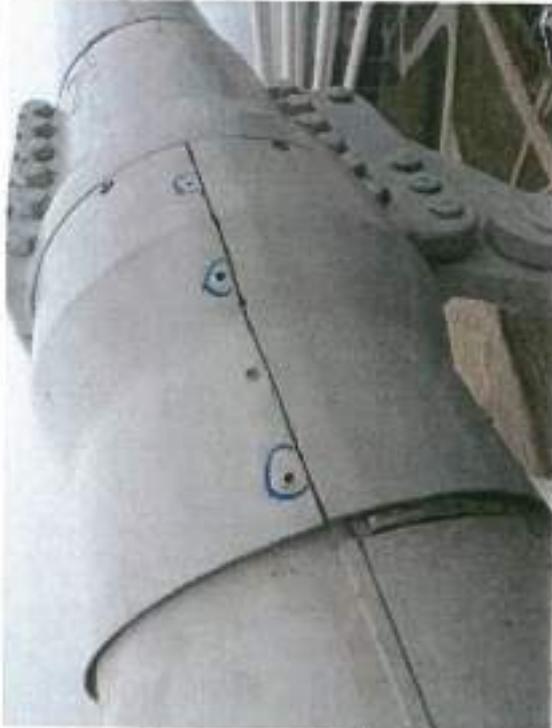
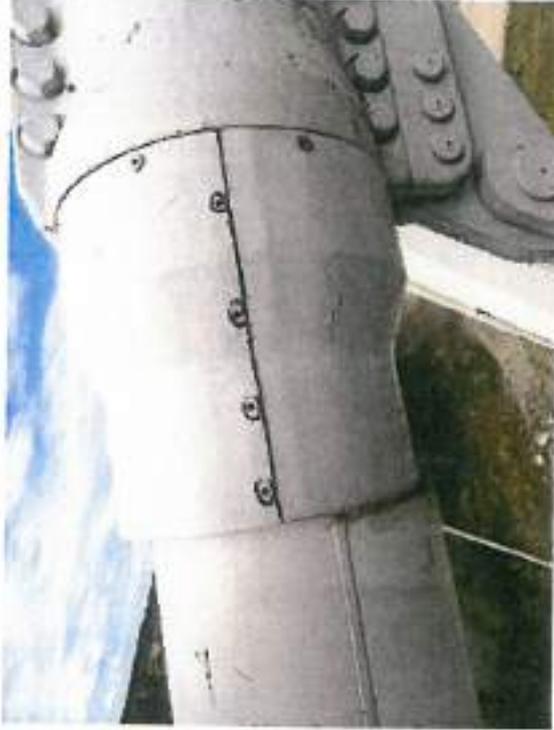
Désordres et focalisation	Photos du désordre en 2013	Photo du désordre en 2018	Evolution
<p>Rivets absents (ou cassés) sur le capot du câble porteur amont au droit de S20</p>

<p>3 rivets absents en 2013, 4 en 2018 et gaine déboîtée</p>
<p>Altération du joint mastic à la jonction gaine/capot sur le câble porteur aval au droit de S15</p>

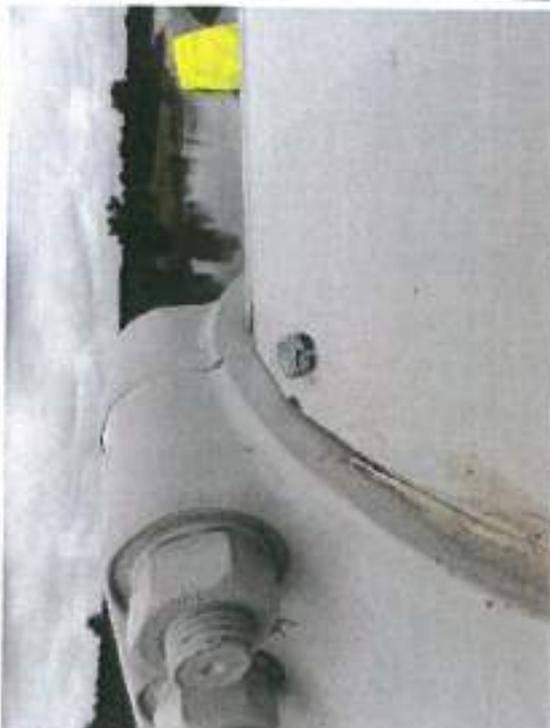
<p>Ouvert sur 30cm en 2013, 60cm en 2018</p>

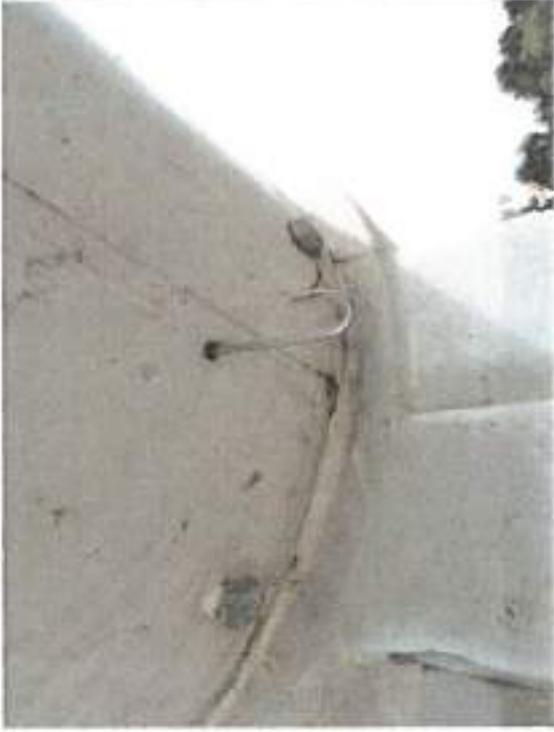
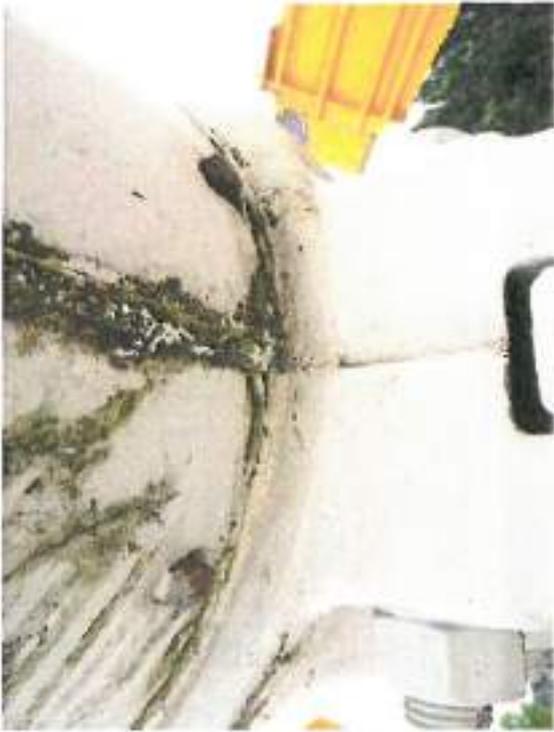
Désordres et localisation	Photos du désordre en 2013	Photo du désordre en 2018	Evolution
Trou avec humidité en sous-face de la gaine du câble porteur amont au droit de S6

Corrosion des fixations et présence de mousse
Déformation de la gaine du câble porteur amont entre S14 et S15 (au niveau d'un recouvrement)

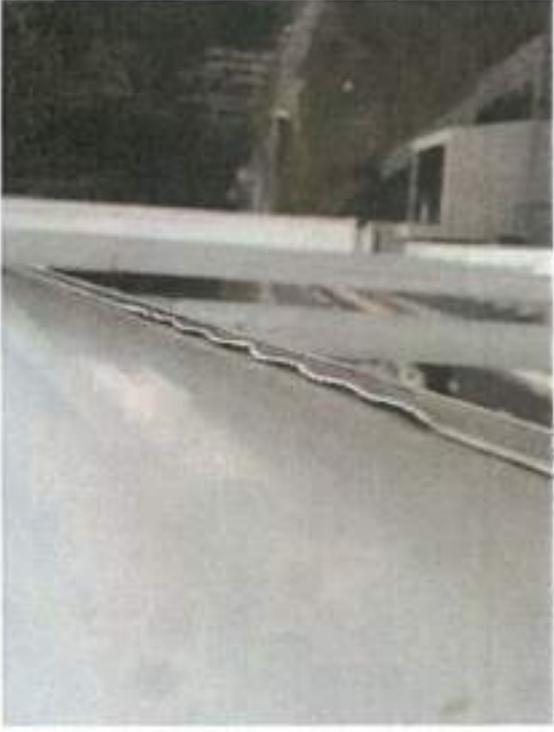
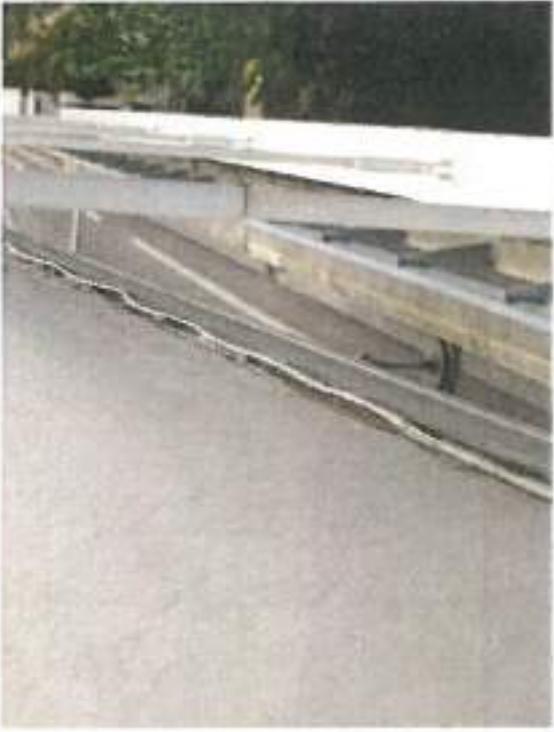
Recouvrement collé en 2014, mauvaise tenue de la colle et accentuation de la déformation du recouvrement

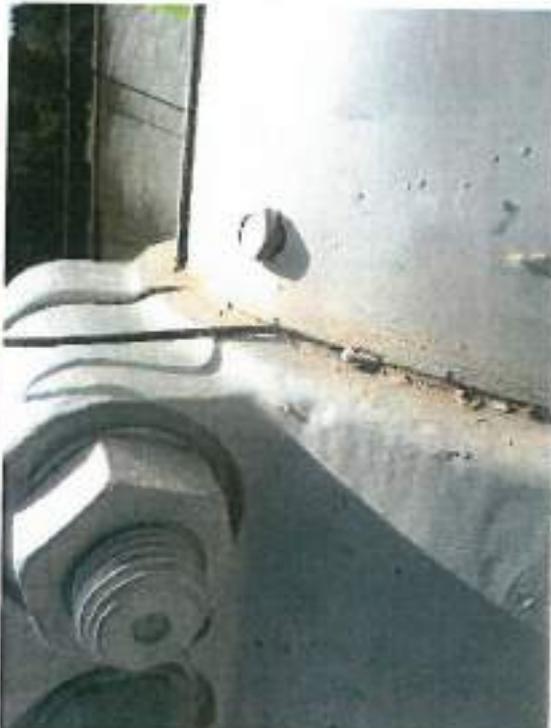
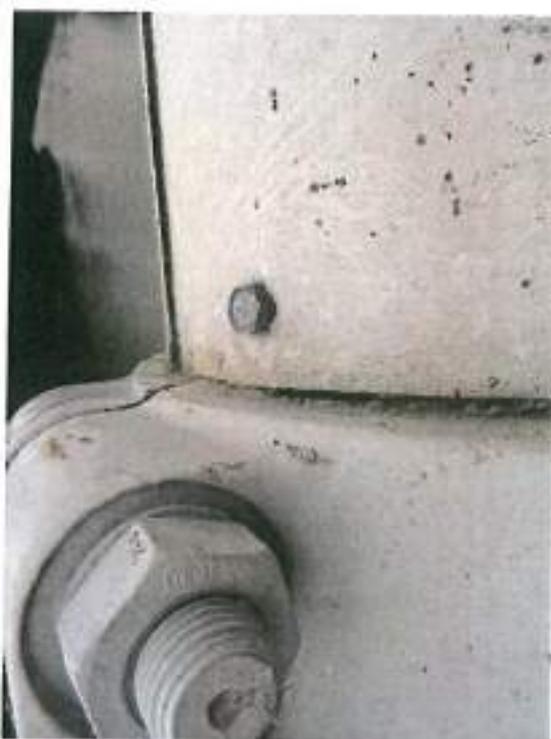
Légère augmentation du nombre de fissures On constate entre 2013 et 2018, une légère augmentation du nombre de fissures sur l'ensemble du tablier ainsi qu'une légère augmentation de l'ouverture (on passe de 0.1 à 0.2mm maxi)
Altération du joint mastic à la jonction gaine/capot sur le câble porteur amont au droit de S5

Joint ouvert sur 5cm en 2013 et 22cm en 2018

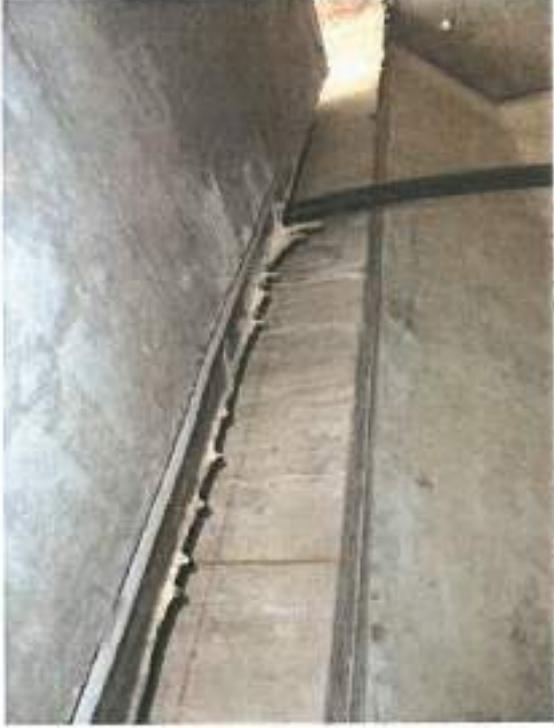
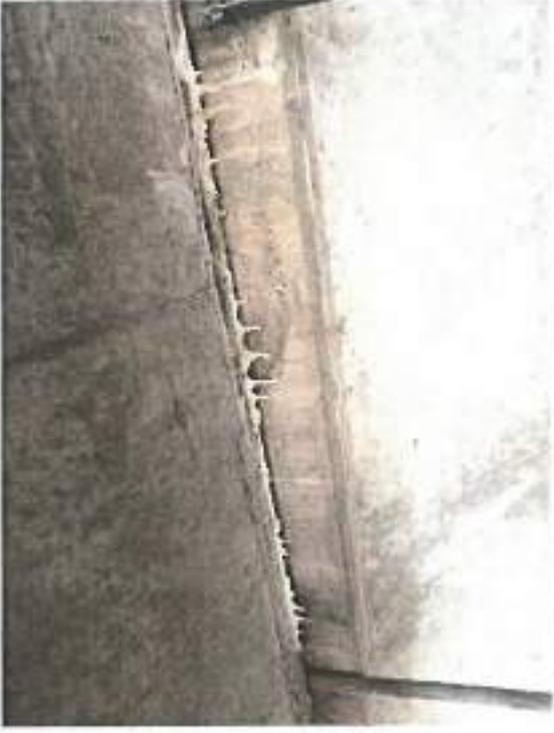
<p>Augmentation du nombre de zones sur les pièces de pont et augmentation de la surface des zones impactées</p>
<p>Présence de stalactites sur l'about du tablier sur C1 côté aval</p>

<p>Pas d'évolution particulière (les stalactites étaient sèches ou actives en fonction de la période)</p>

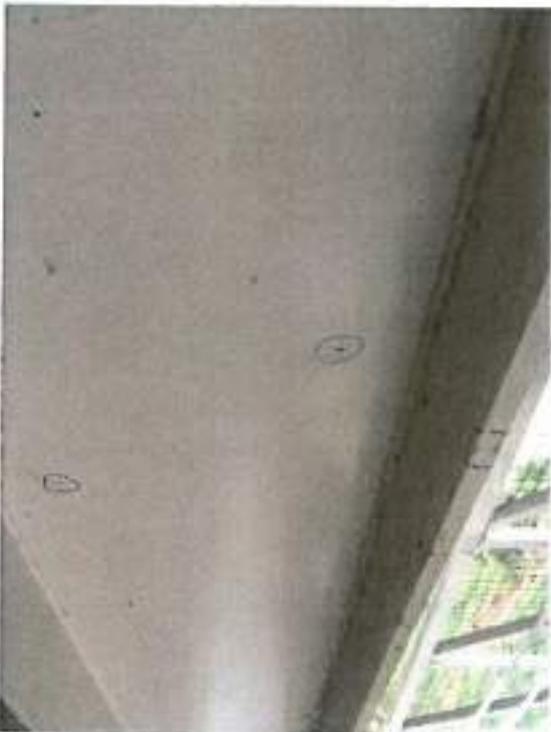
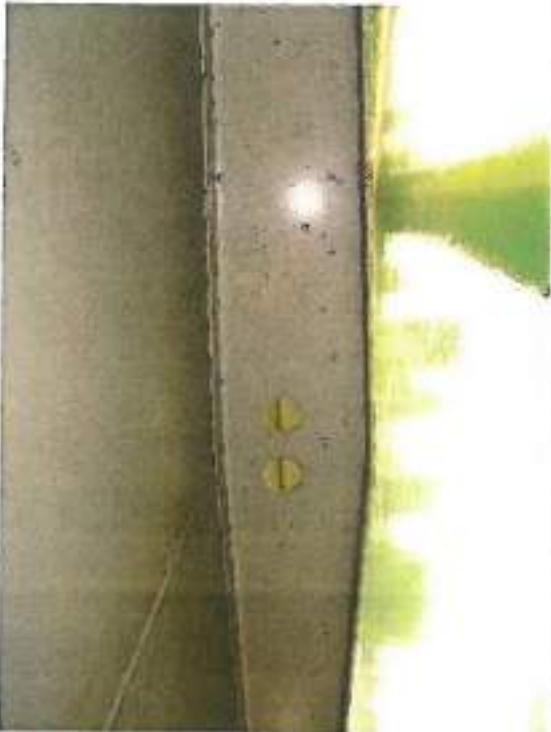
Augmentation de la surface
Piqûres de rouille sur l'âme de la pièce de pont E3

Augmentation significative du nombre de piqûres observées

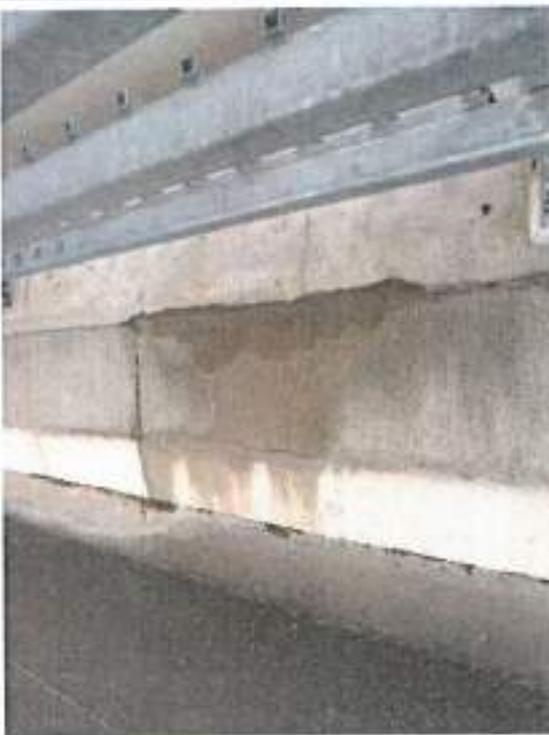
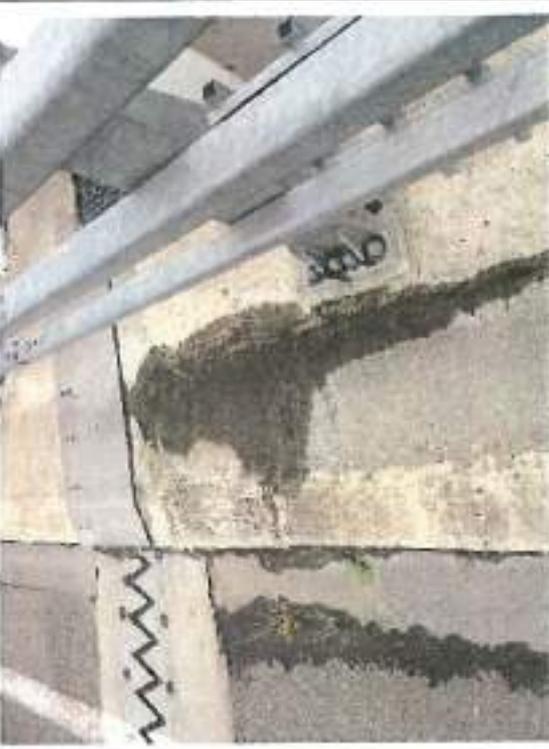
Désordres et localisation	Photos du désordre en 2013	Photo du désordre en 2018	Evolution
<p>Résurgences sur les trottoirs (en 2013, visible sur le trottoir amont à proximité de la suspenste S20, en 2018, visible en plus à proximité du joint de trottoir C2 amont)</p>

<p>Résurgences toujours visibles et plus nombreuses au fil des années (nous en avons également observé au niveau des joints de chaussée), humide en période pluvieuse</p>
<p>Décalage vertical au niveau du joint de chaussée C1</p>

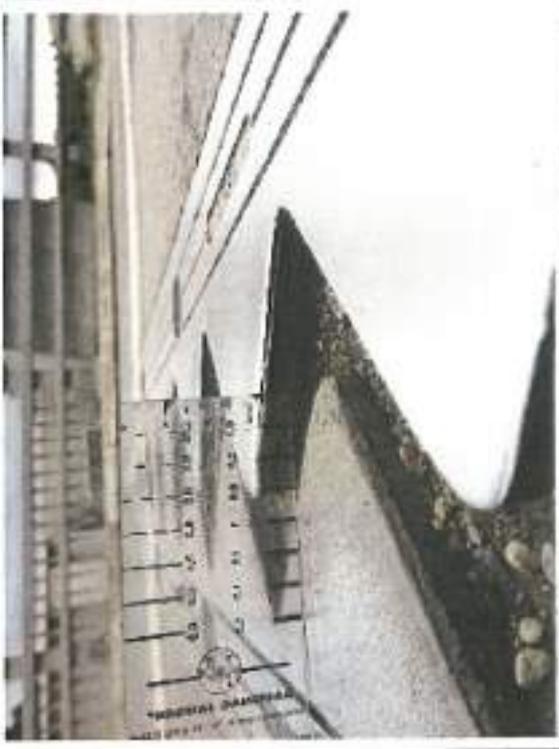
<p>6mm en 2013, 8mm en 2018, 10mm maxi en 2014 et 2016</p>
