PONT DE VERDUN SUR GARONNE

**Permettant à la RD n°6 de franchir la Garonne
(Département du Tarn et Garonne)**

Visite annuelle de l'ouvrage
AOUT 2021

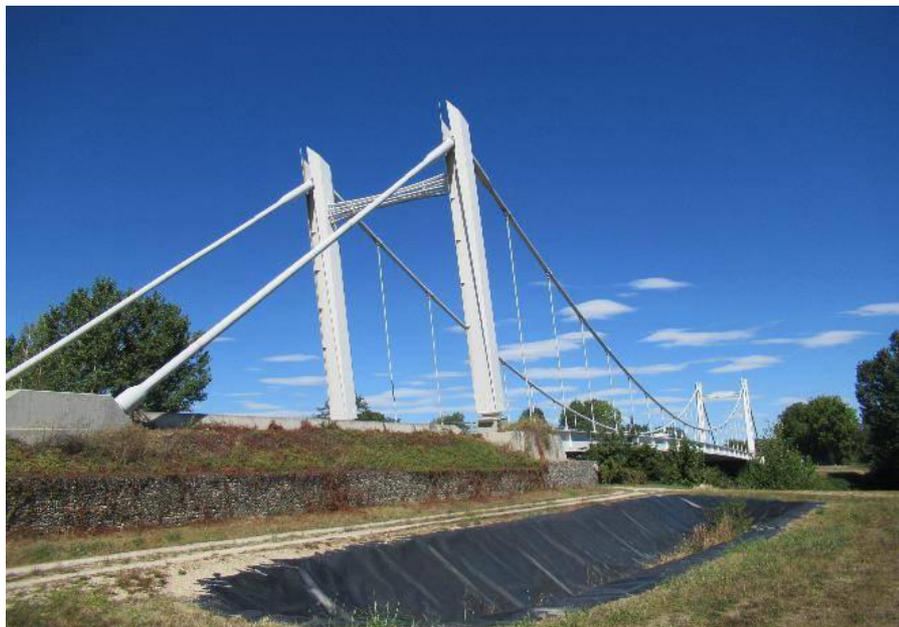
Photo n°1
Elévation amont

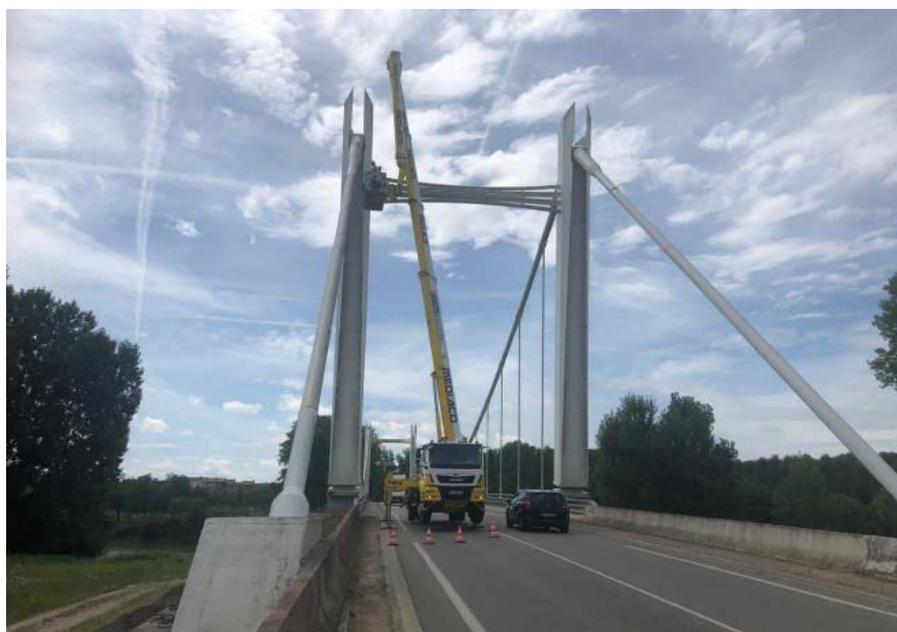
Photo n°2
Dessus depuis la rive gauche avec la nacelle

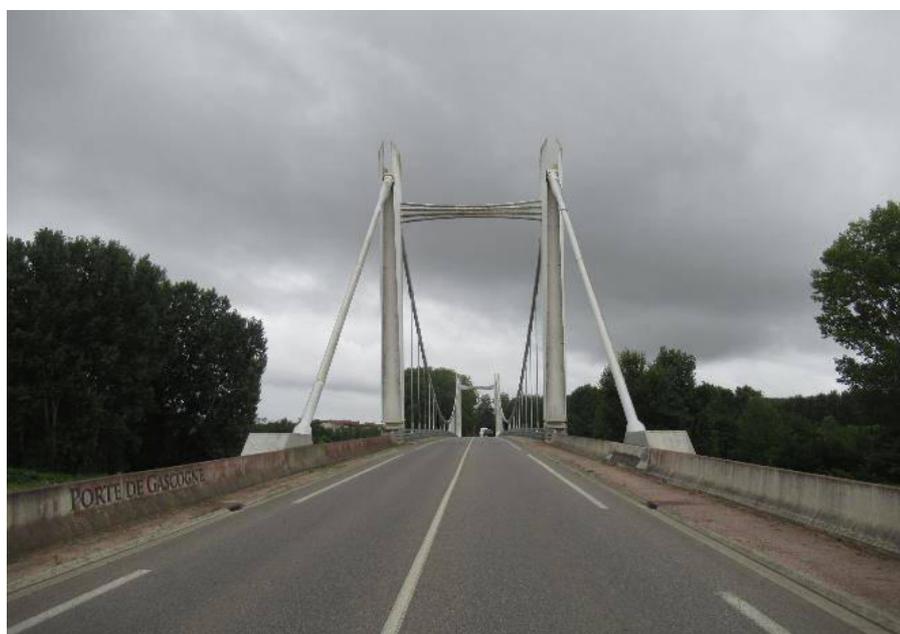
Photo n°3
Dessus depuis la rive gauche

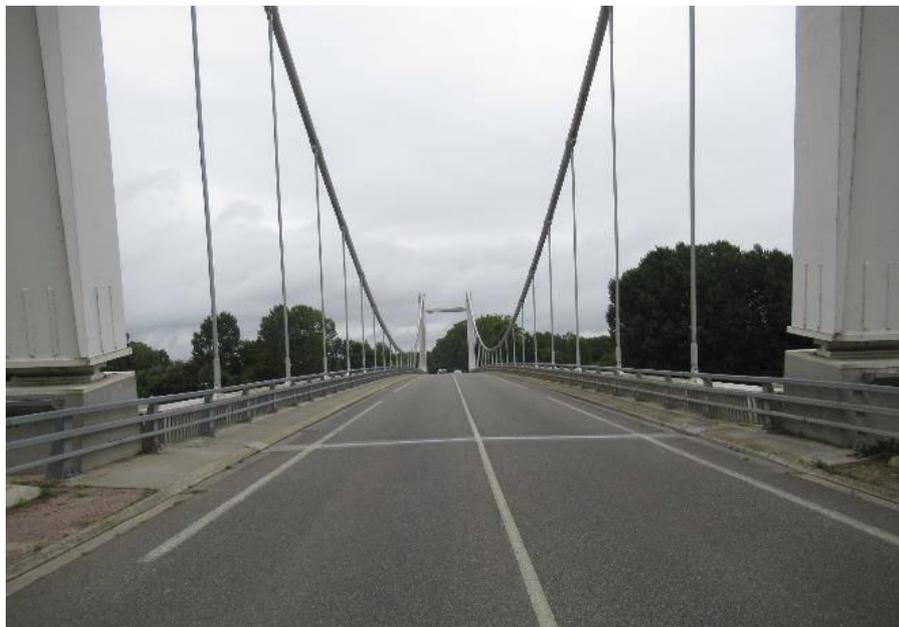
Photo n°4
Dessus depuis la rive droite

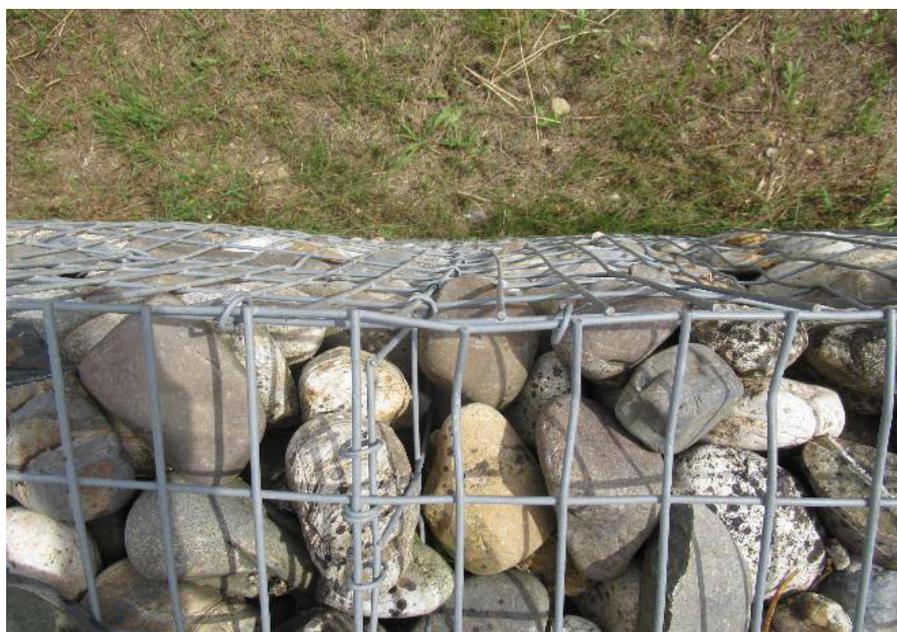
Photo n°5
Gabion C1 amont :
déformation

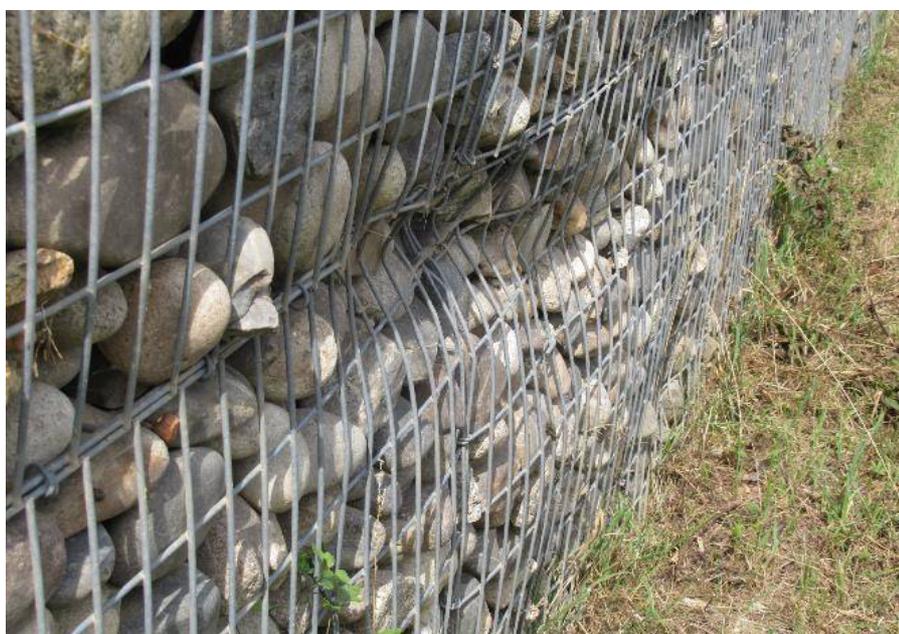
Photo n°6
Gabion C2 amont :
déformation

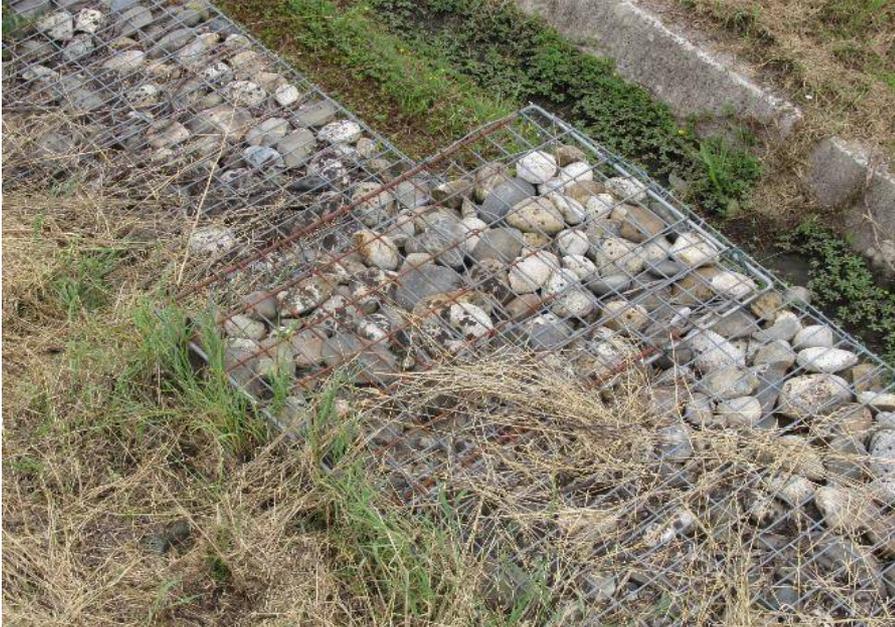
Photo n°7

Gabion C2 amont réparé

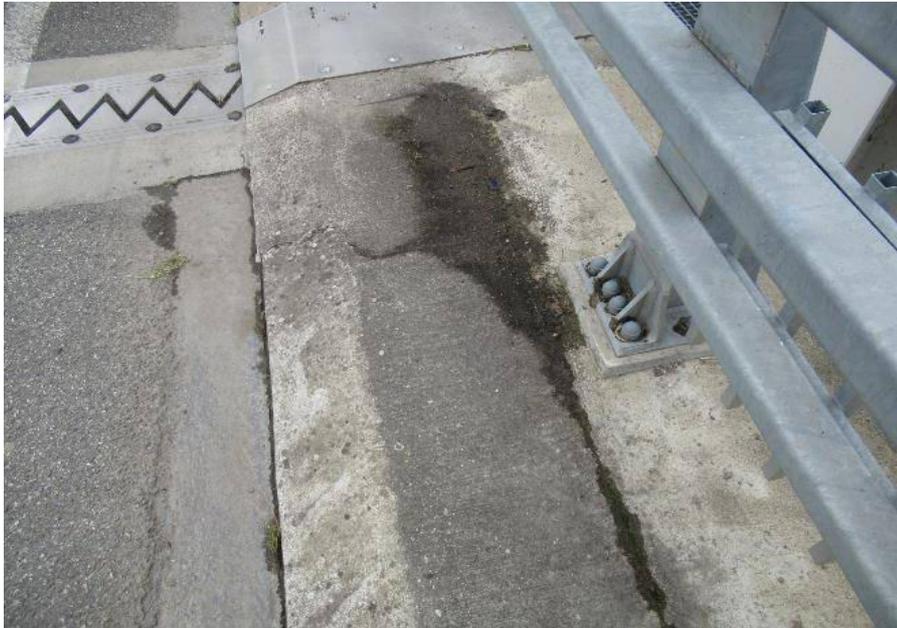
Photo n°10

Trottoir amont côté C2 :
résurgences

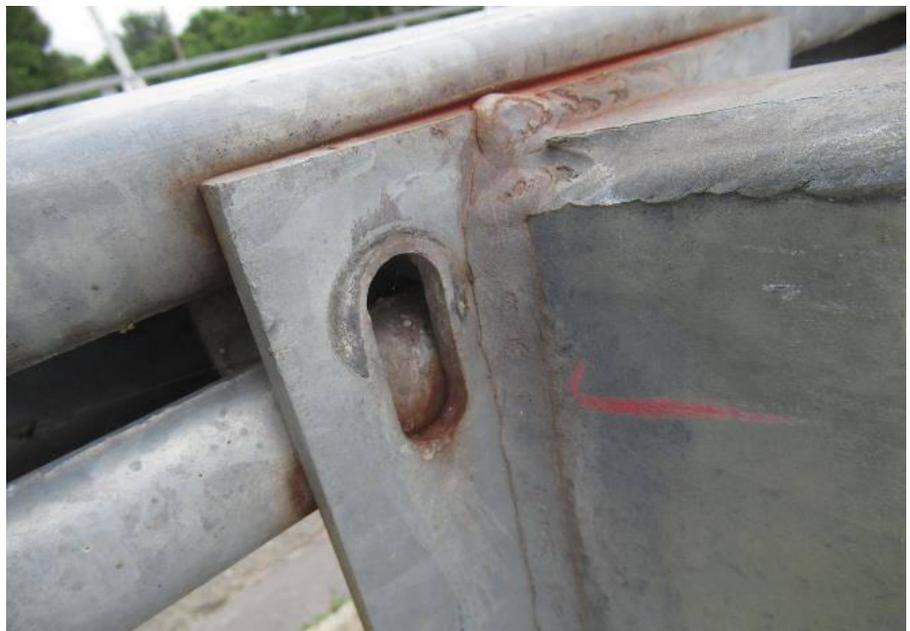
Photo n°11

BN4 amont côté C1 :
1 fixation absente

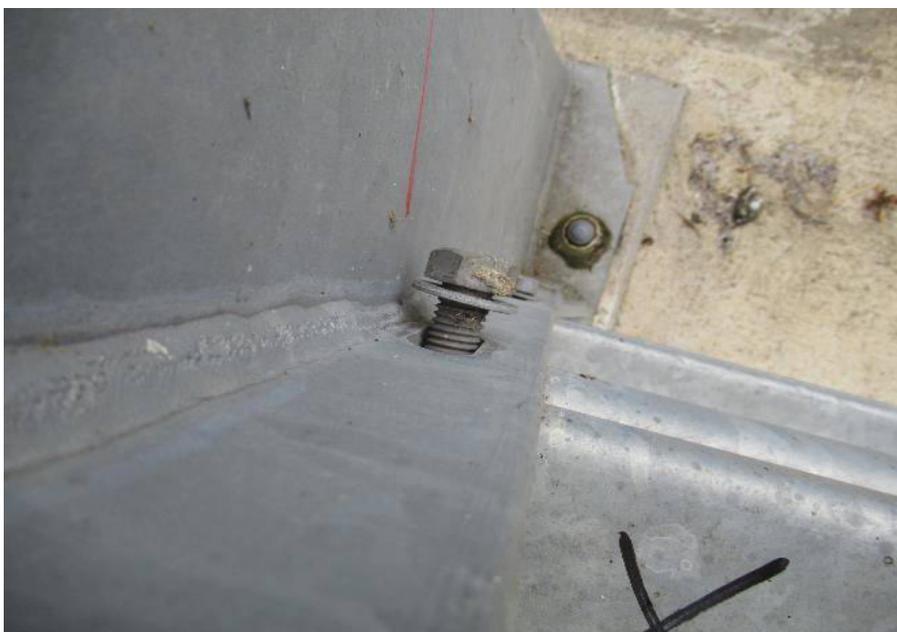
Photo n°12

BN4 aval côté C2 (poteau
67) :
1 fixation desserrée

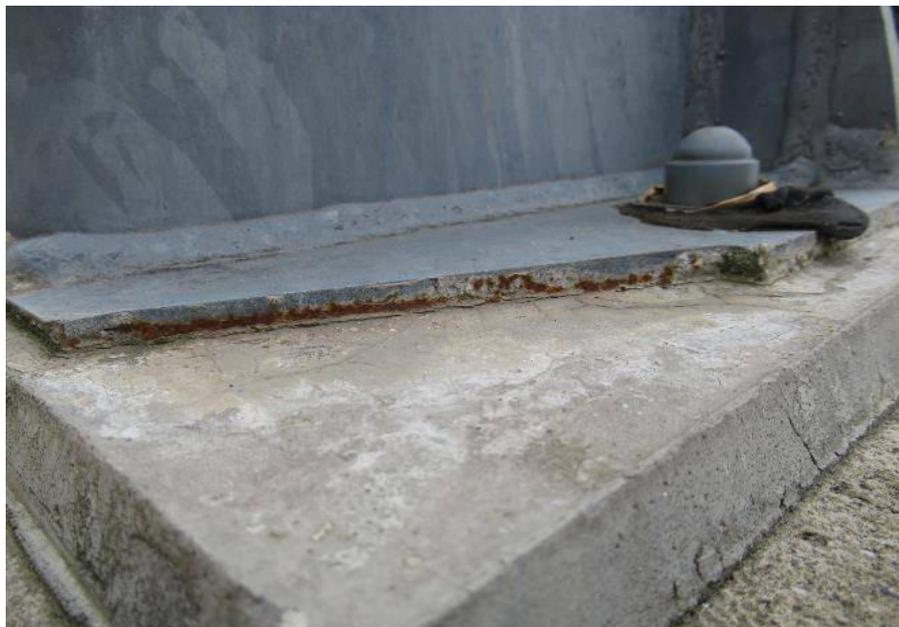
Photo n°13
BN4 aval :
corrosion de la platine

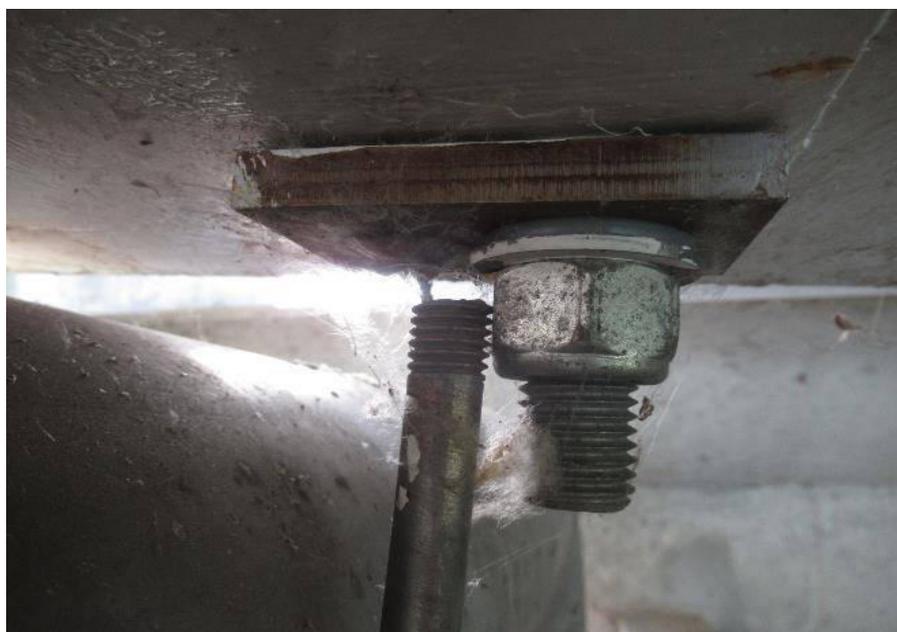
Photo n°14
Canalisation aval :
fixation cassée sur EC2

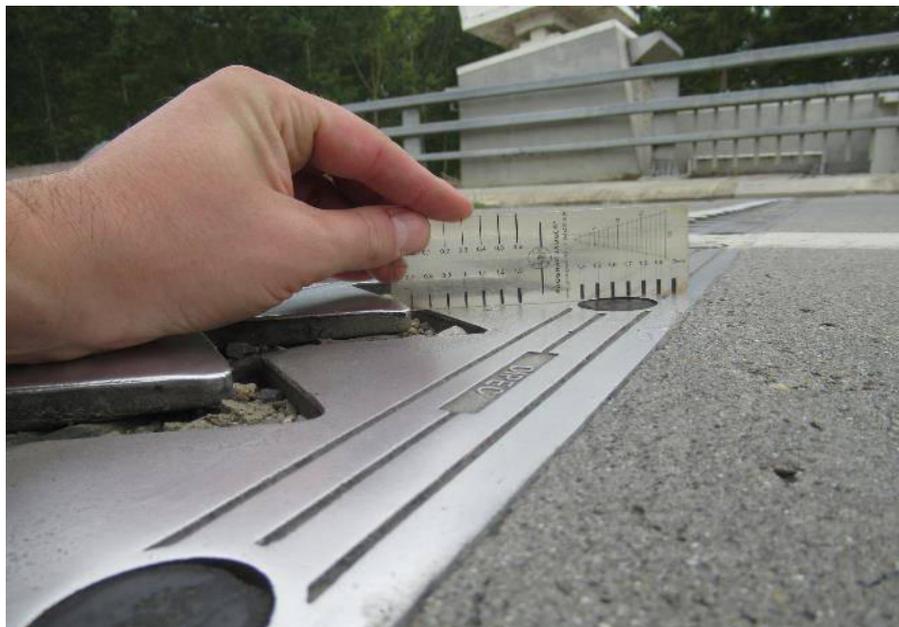
Photo n°16

Joint de chaussée C1 :
décalage vertical (6mm)

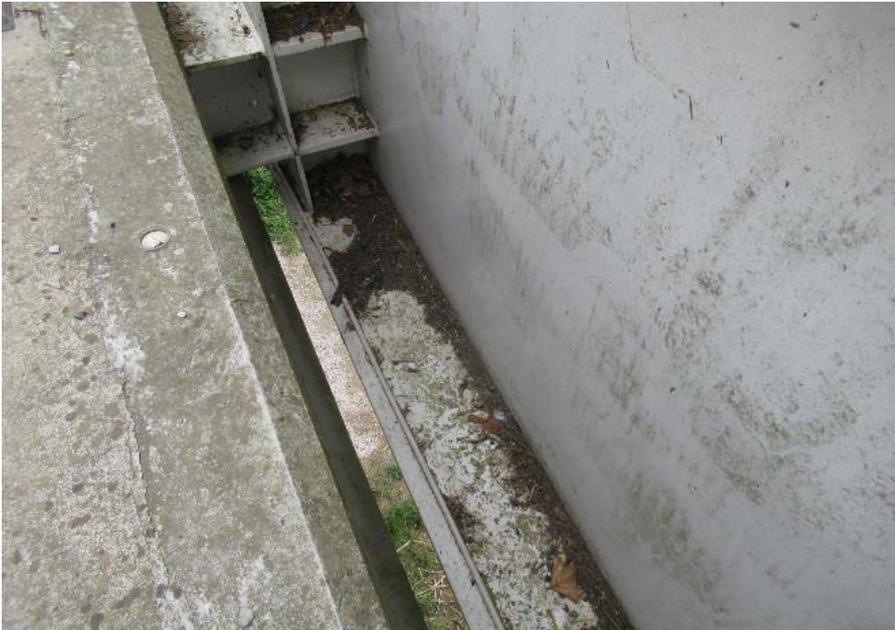
Photo n°22

**Poutre amont côté C1 :
dépôts**

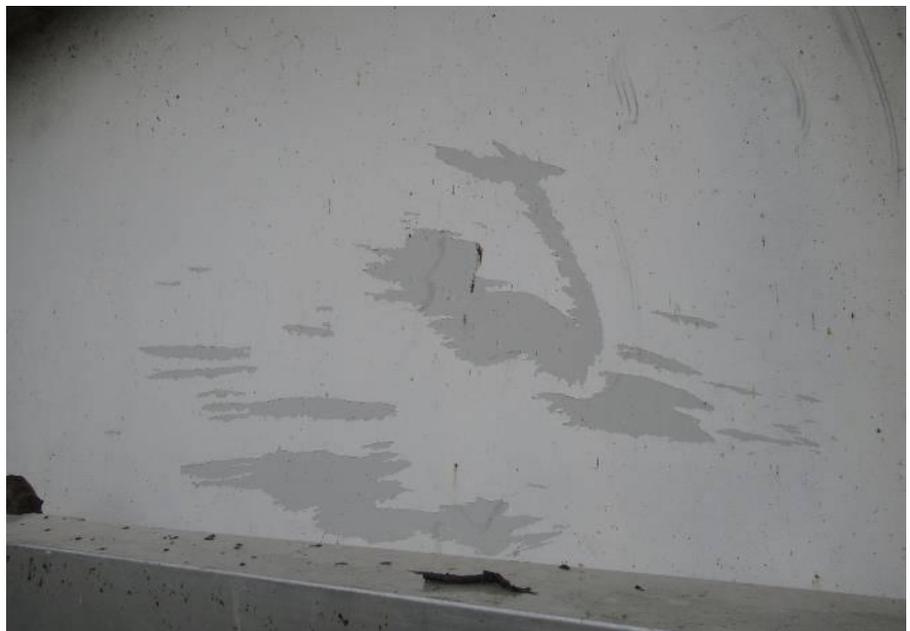
Photo n°23

**Poutre amont côté C1 :
écaillage peinture sur
l'âme**

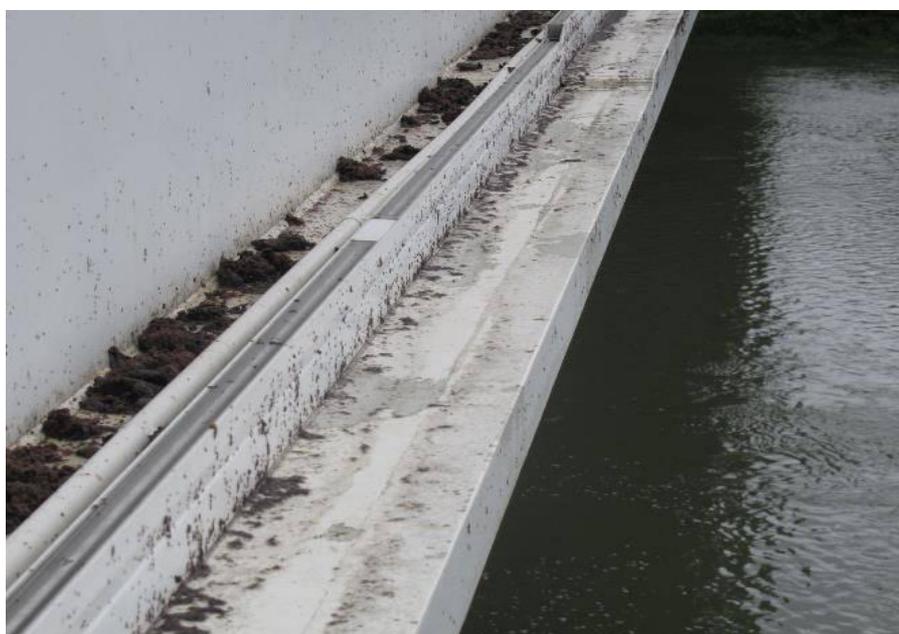
Photo n°24

**Poutre amont
entre E4/5 :
écaillage peinture et
dépôts sur la semelle
inférieure**

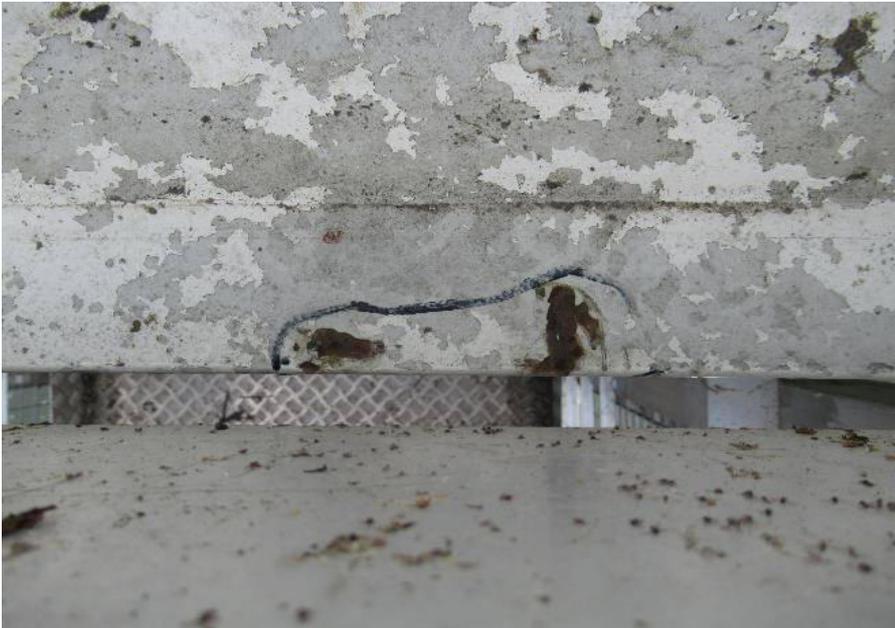
Photo n°25

Poutre amont entre
E11/12 :
écaillage peinture et
corrosion

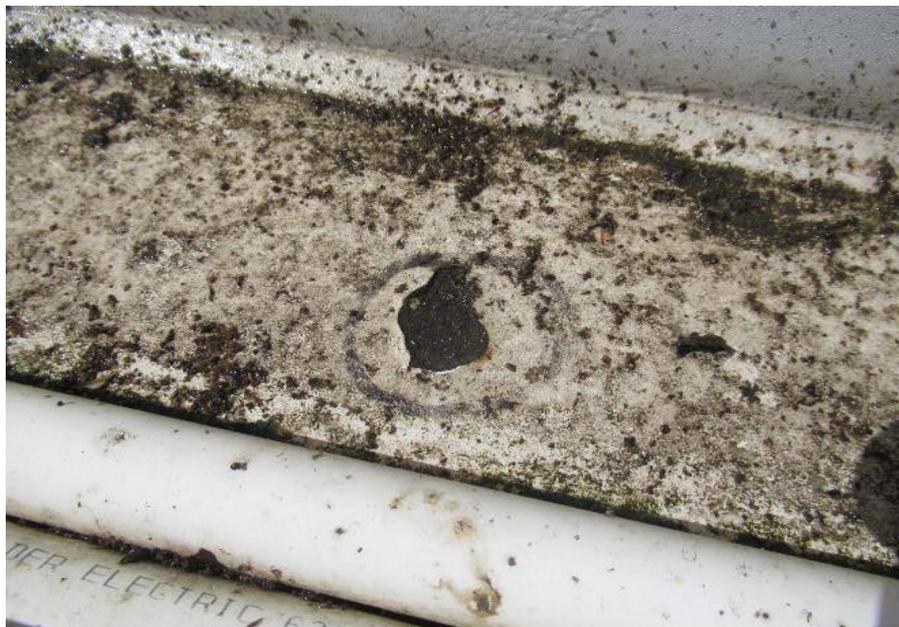
Photo n°28

Poutre amont entre
E35/36 :
écaillage peinture et
corrosion

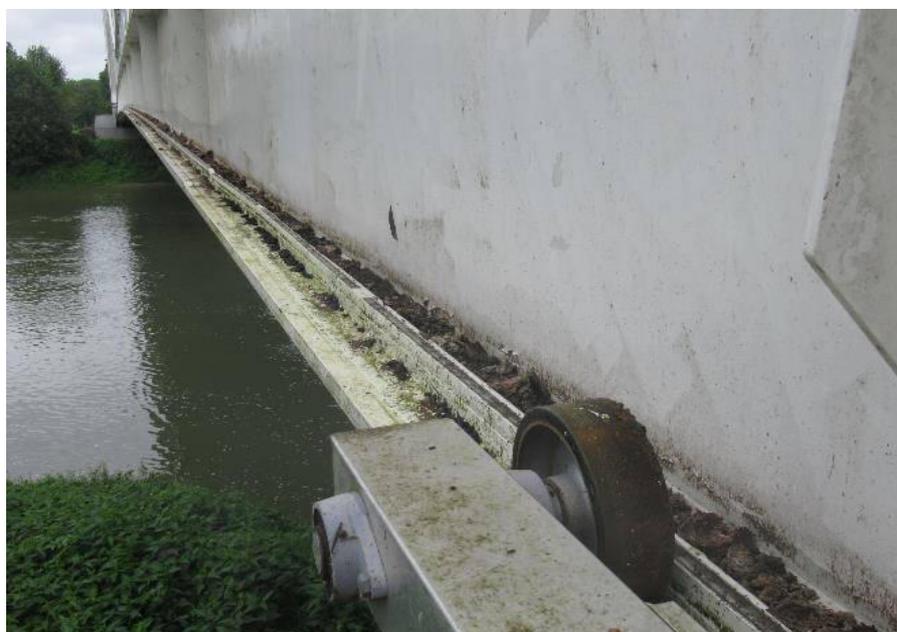
Photo n°29

Poutre aval côté C1 :
dépôts

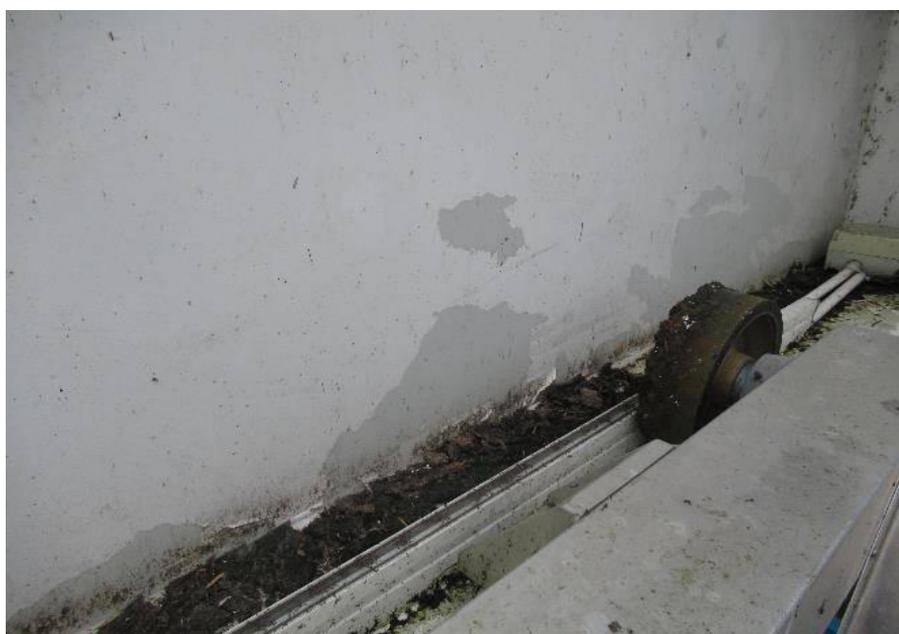
Photo n°30

Poutre aval côté C1 :
dépôts et écaillage
peinture

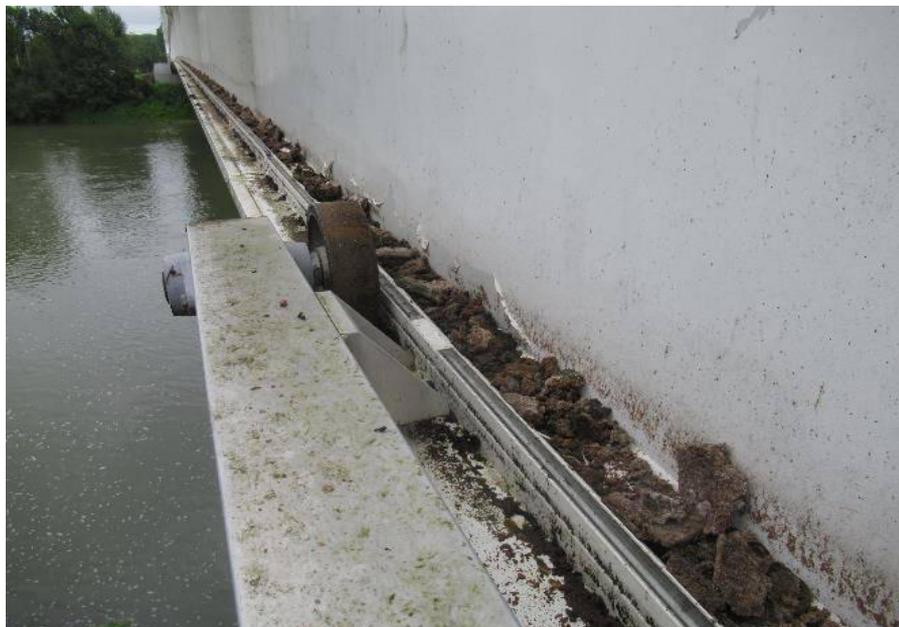
Photo n°31

**Poutre aval entre E3/4 :
dépôts et écaillage
peinture**

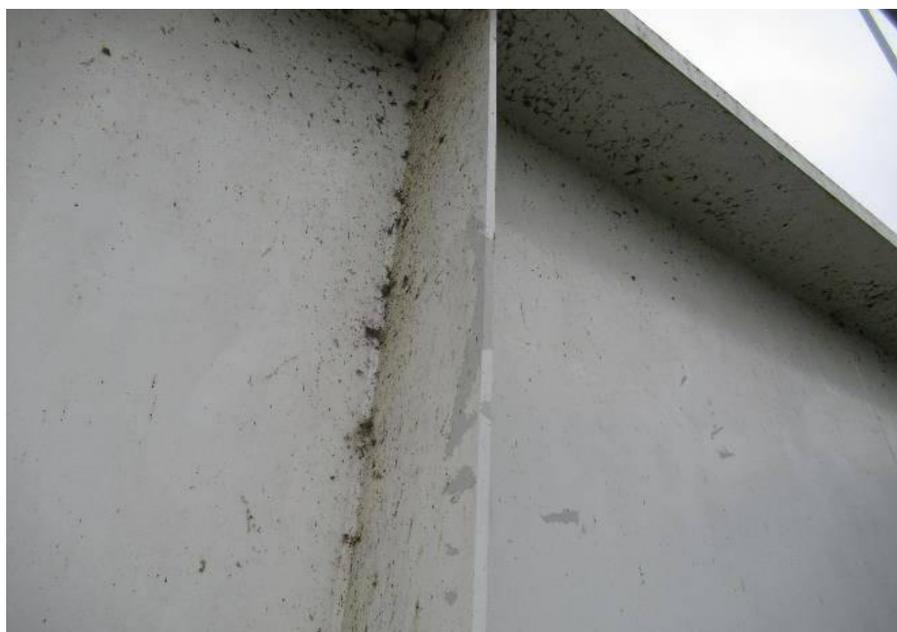
Photo n°32

**Poutre aval au droit de
E7 :
écaillage peinture**

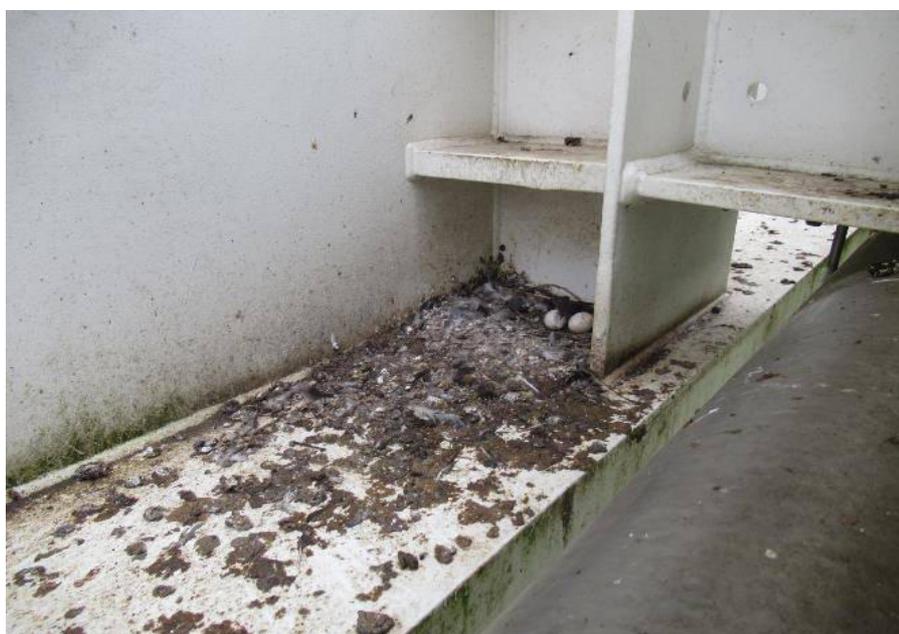
Photo n°33

**Poutre aval au droit de
E10 :
dépôts**

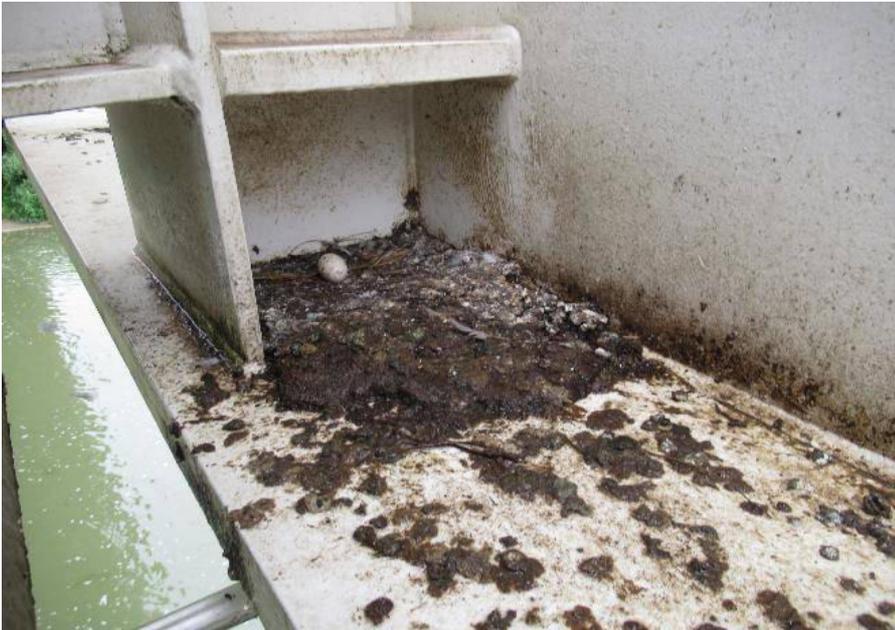
Photo n°34

**Poutre aval au droit de
E15 :
dépôts**

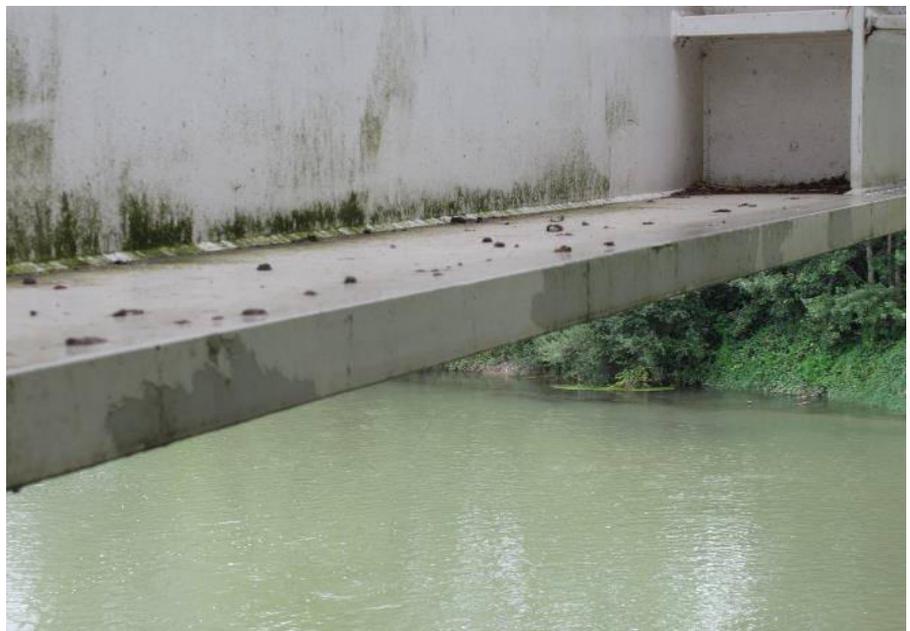
Photo n°35
**Poutre aval entre
E18/19 :
écaillage peinture**

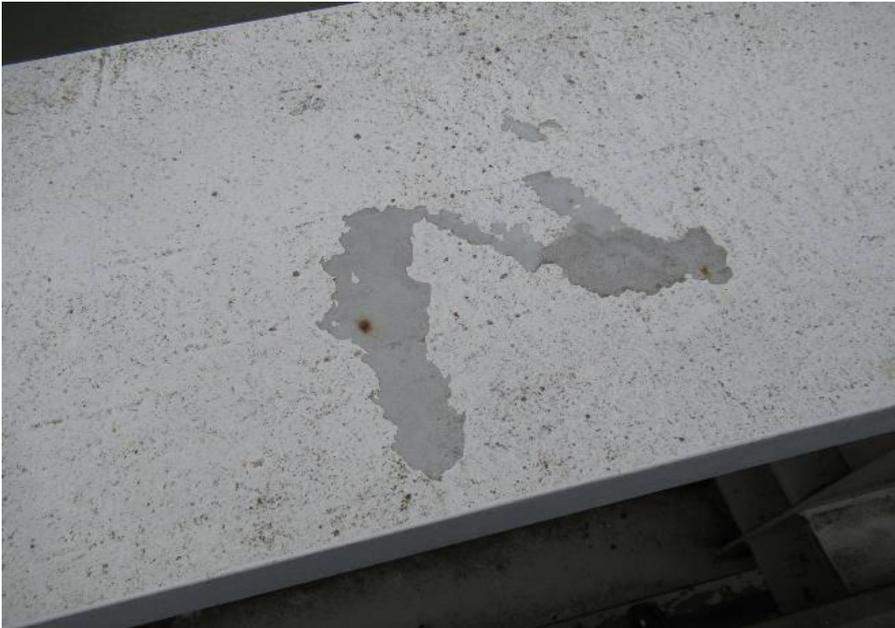
Photo n°37

Poutre aval entre
E27/28 :
écaillage peinture et
point de rouille

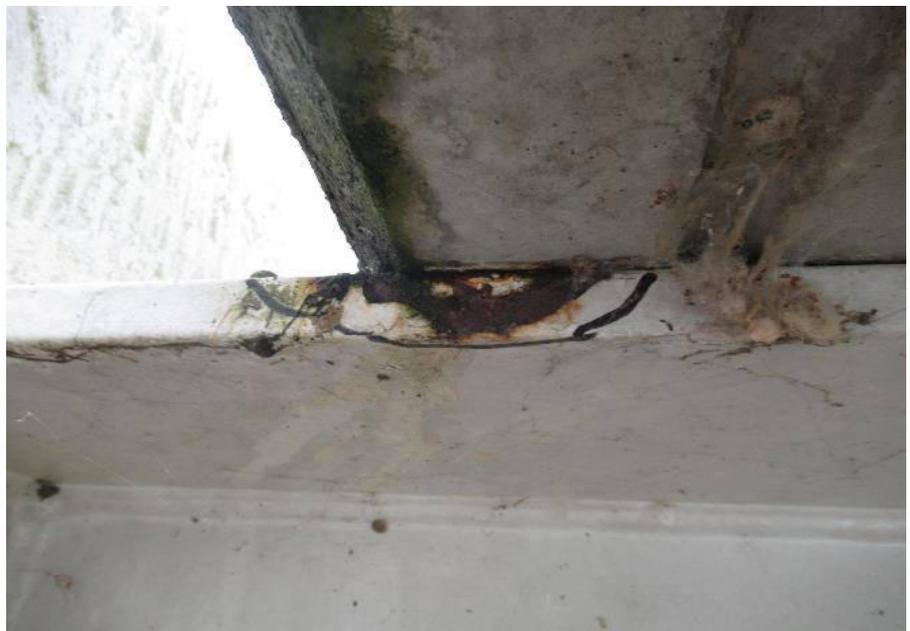
Photo n°38

Pièce de pont E1, face
E2 côté amont : écaillage
peinture et corrosion à la
liaison avec la dalle

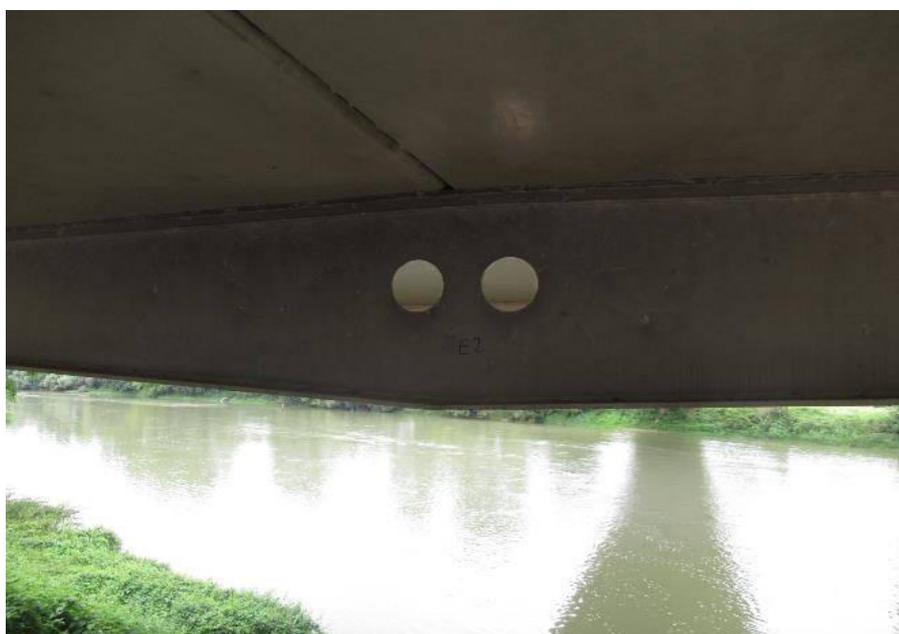
Photo n°39

Pièce de pont E2 :
traces de feu

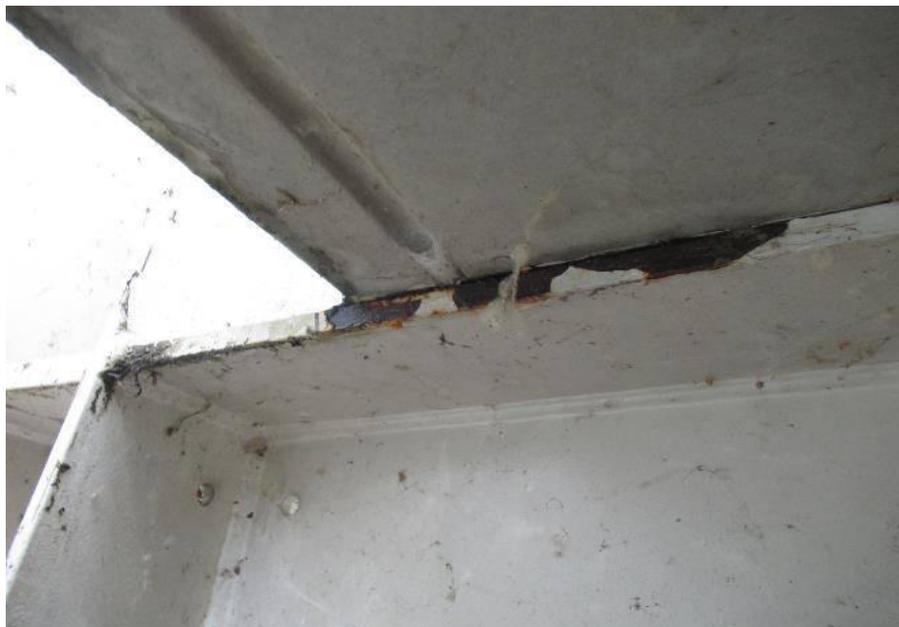
Photo n°40

Pièce de pont E2, face
E1 côté aval : écaillage
peinture et corrosion

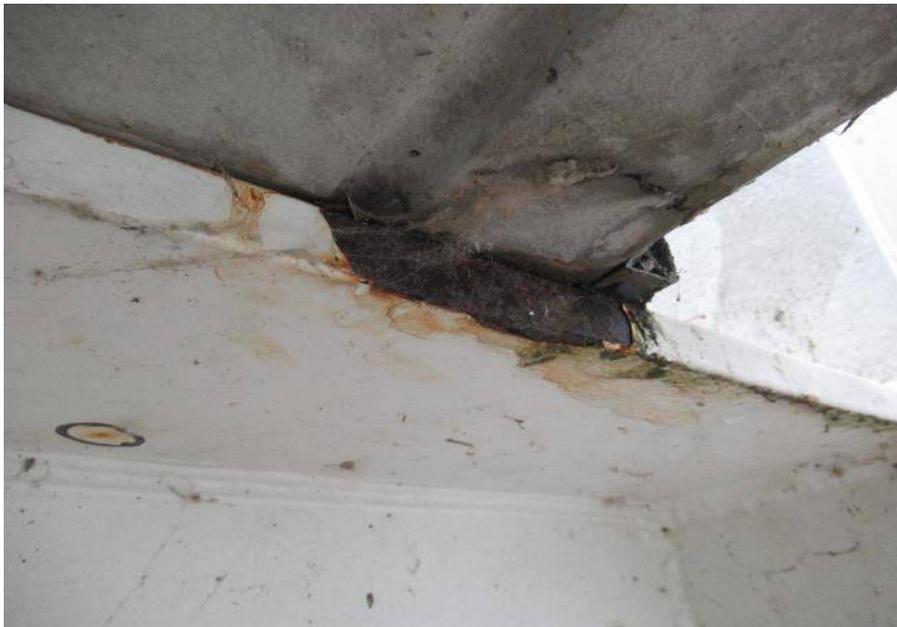
Photo n°43

Pièce de pont E7, face
E8 côté aval : écaillage
peinture et corrosion

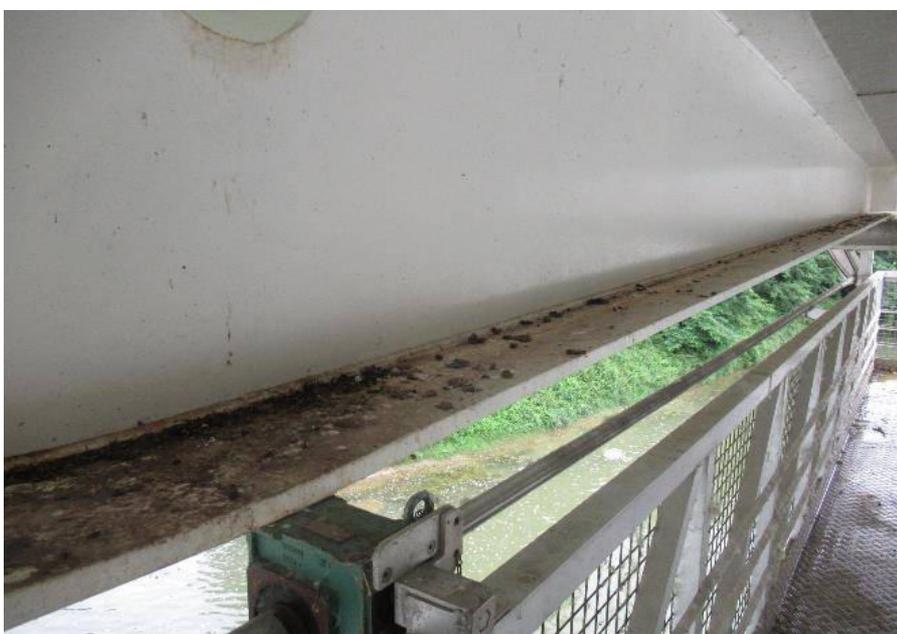
Photo n°45

Pièce de pont E10, face
E11 :
dépôts sur la semelle
inférieure

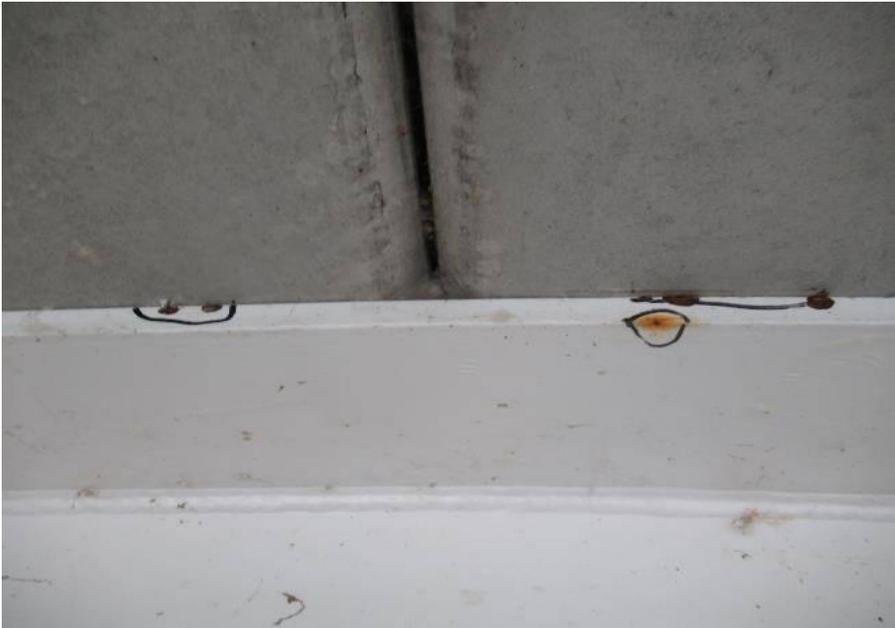
Photo n°46

Pièce de pont E11, face
E12 :
écaillage peinture et
corrosion

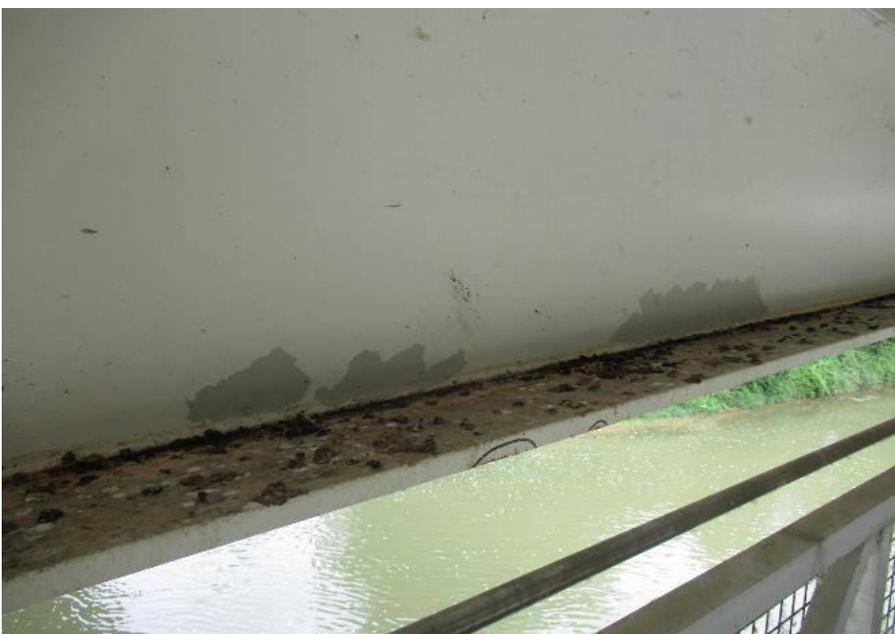
Photo n°49

Pièce de pont E12, face
E13 côté amont :
écaillage peinture et
points de rouille

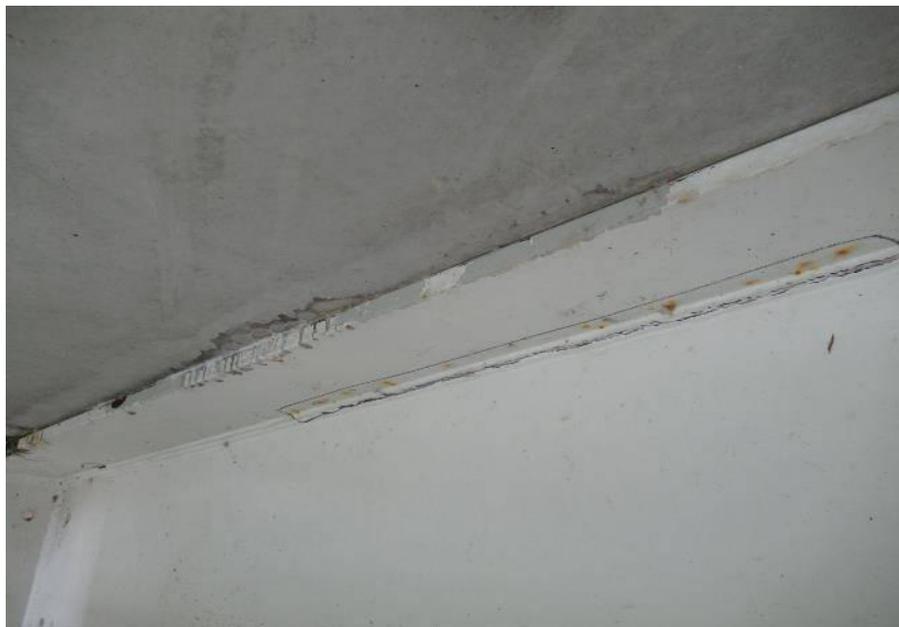
Photo n°50

Pièce de pont E13, face
E14 côté aval : écaillage
peinture et corrosion

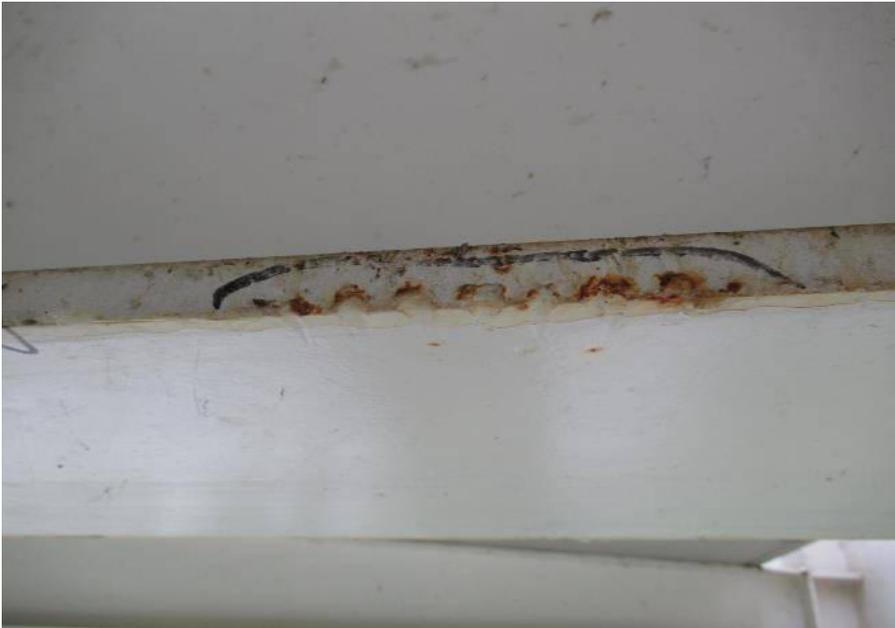
Photo n°52

Pièce de pont E19 côté
aval :
déformation et corrosion

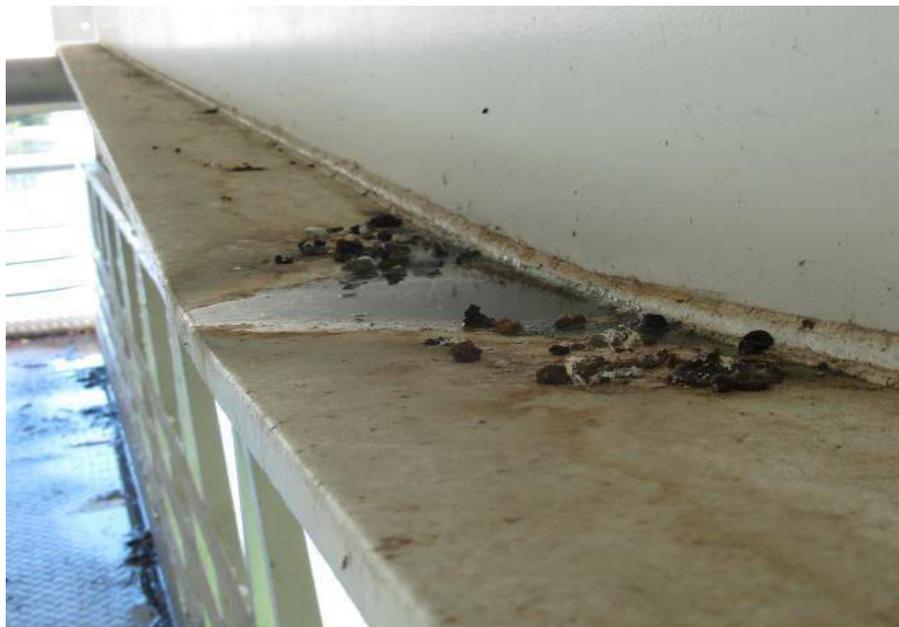
Photo n°55

Pièce de pont E31 :
stagnation sur la semelle
inférieure à l'axe

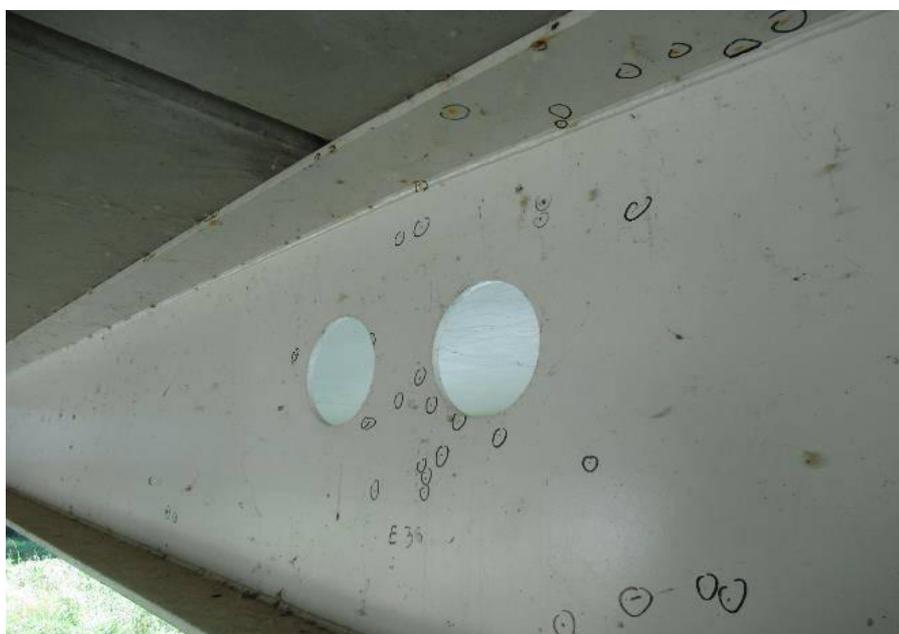
Photo n°58

Pièce de pont E37, face
E36 côté amont :
écaillage peinture et
corrosion

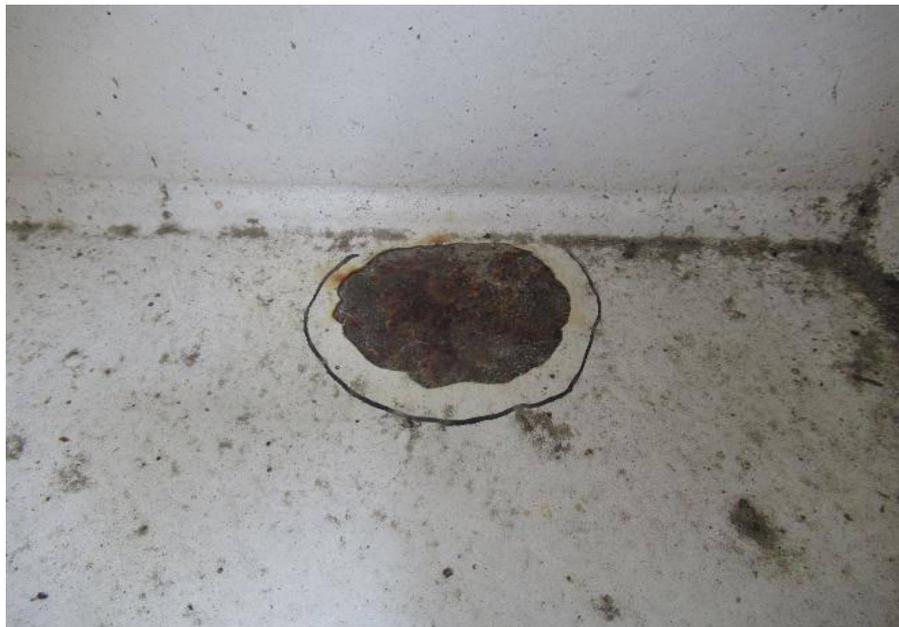
Photo n°61

Raidisseur E33 aval :
écaillage peinture et
corrosion

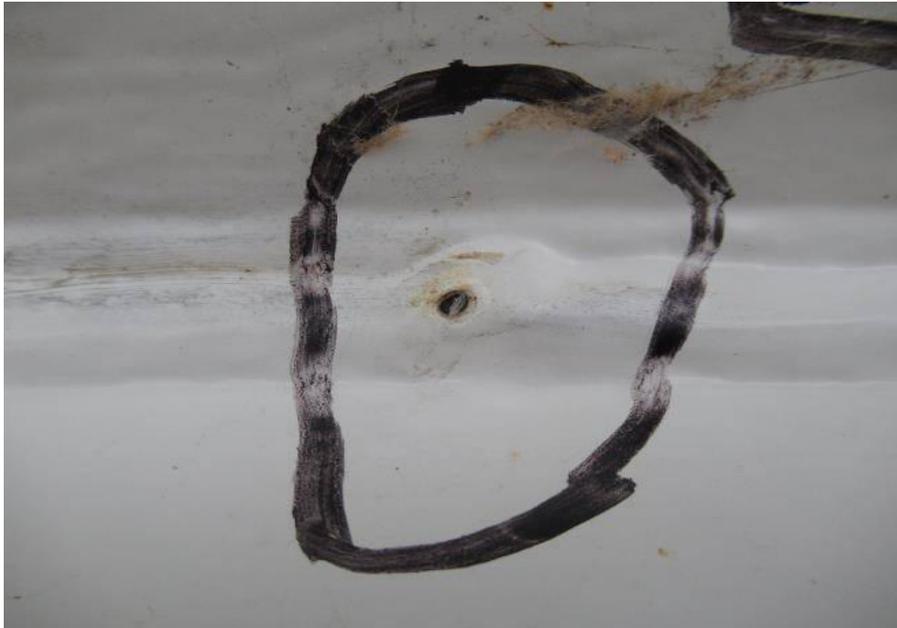
Photo n°67

Soudure pièce de pont
E18 :
piqûre

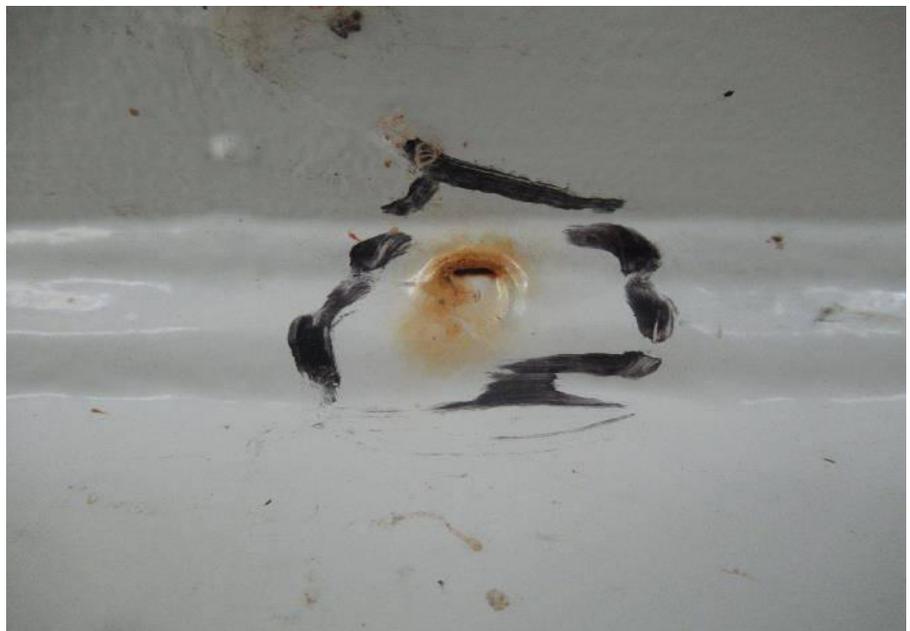
Photo n°68

Soudure pièce de pont
E36 :
piqûre et point de rouille
