PONT DE VERDUN SUR GARONNE

**Permettant à la RD n°6 de franchir la Garonne
(Département du Tarn et Garonne)**

Visite annuelle de l'ouvrage
AOUT 2021

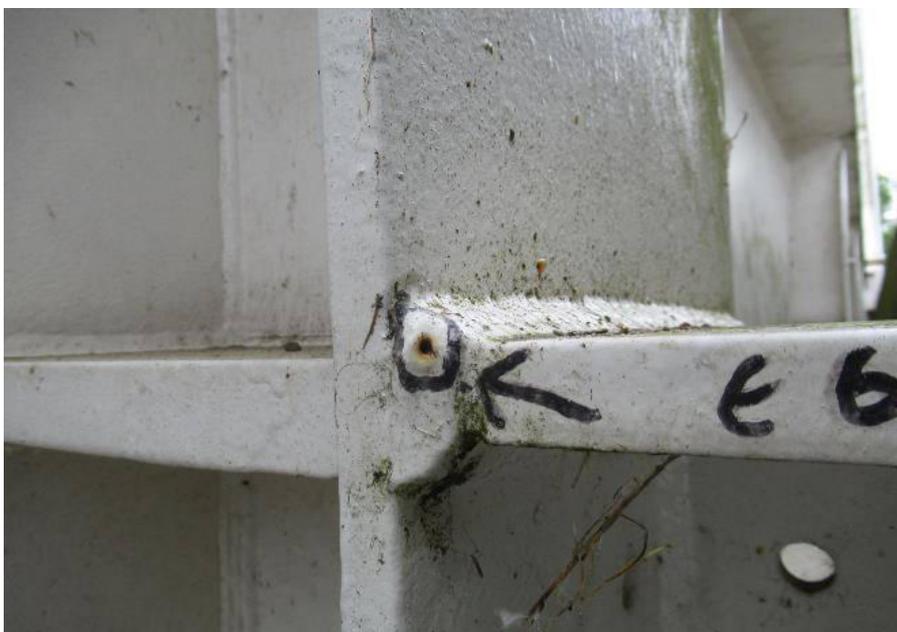
Photo n°69

Soudure pièce de pont E6
côté amont :
piqûre

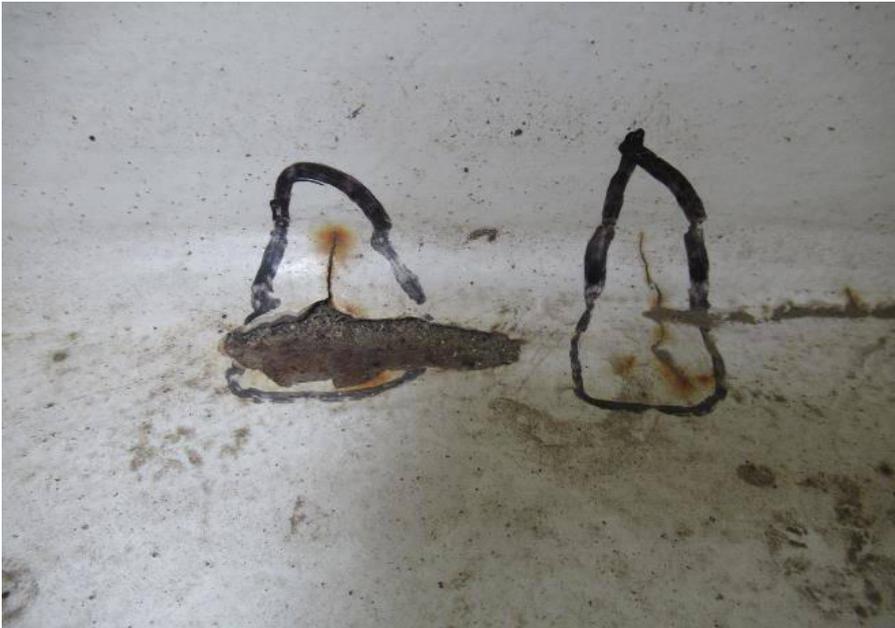
Photo n°70

Soudure raidisseur E14
amont : écaillage peinture
et corrosion

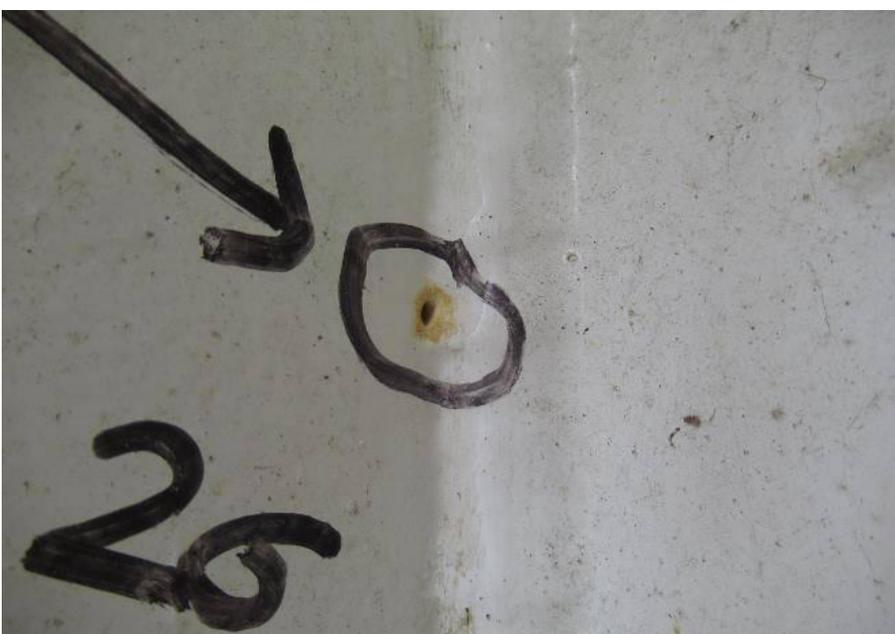
Photo n°72

Soudure raidisseur E26
amont : piqûre et point de
rouille

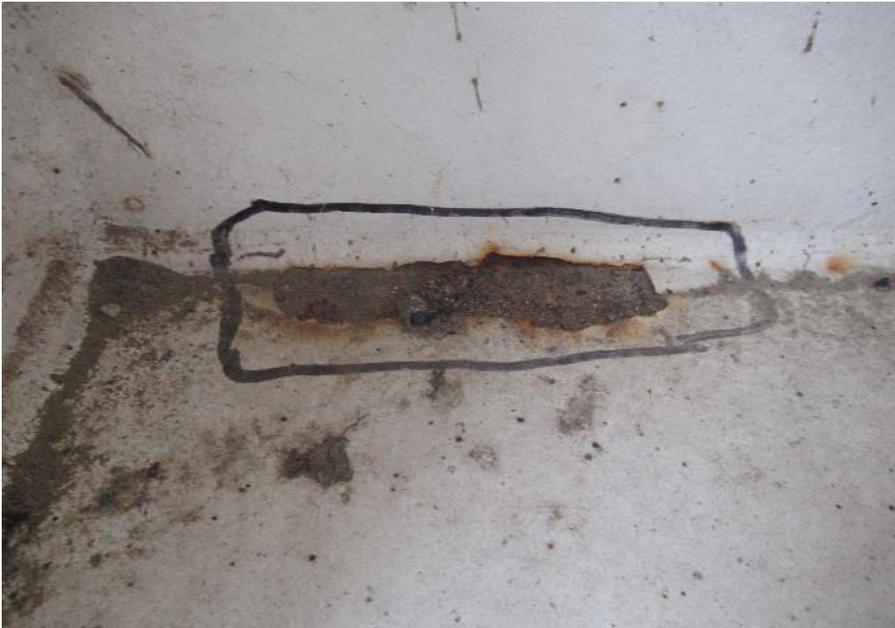
Photo n°73

Soudure raidisseur E31
amont : écaillage peinture
et corrosion

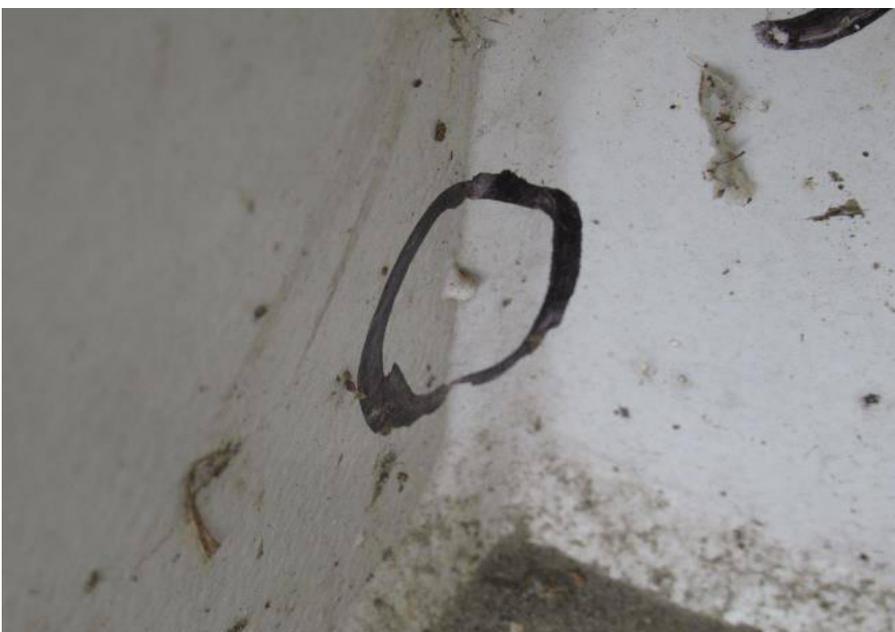
Photo n°75

Soudure raidisseur E36
amont : inclusion

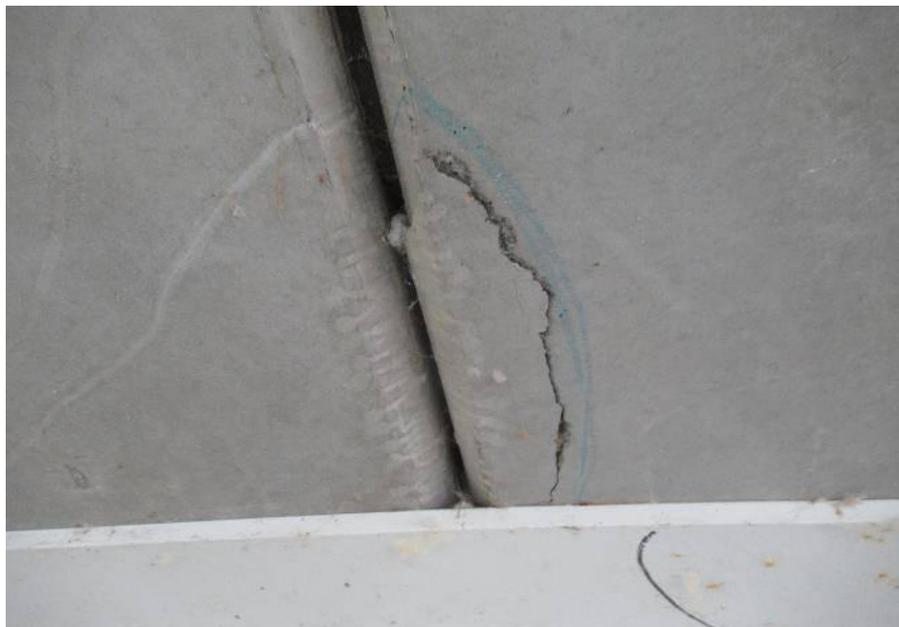
Photo n°76

Intrados, prédalle C entre
E6/7 : formation d'éclat

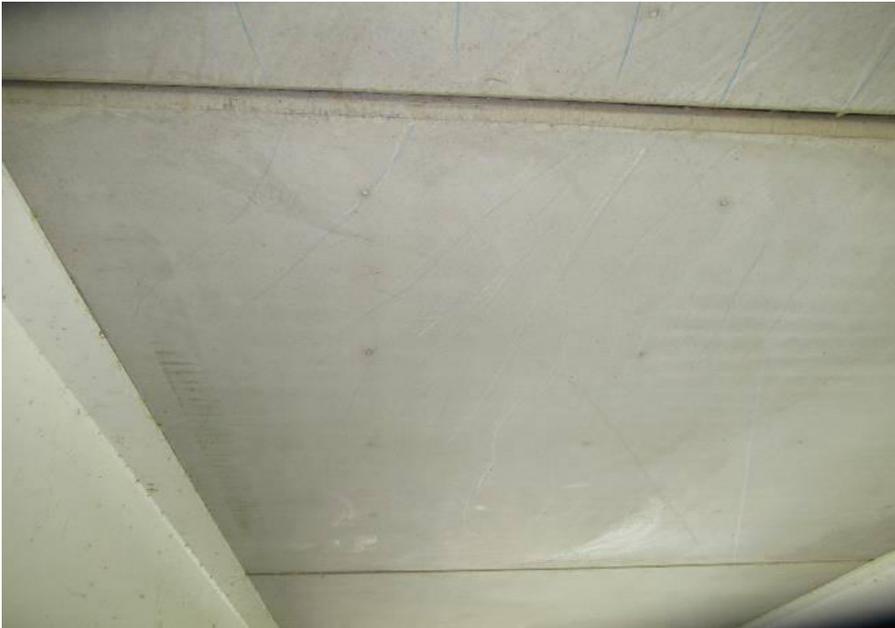
Photo n°79

Intrados, prédalle C entre
E25/26 : fissures
transversales et biaisées

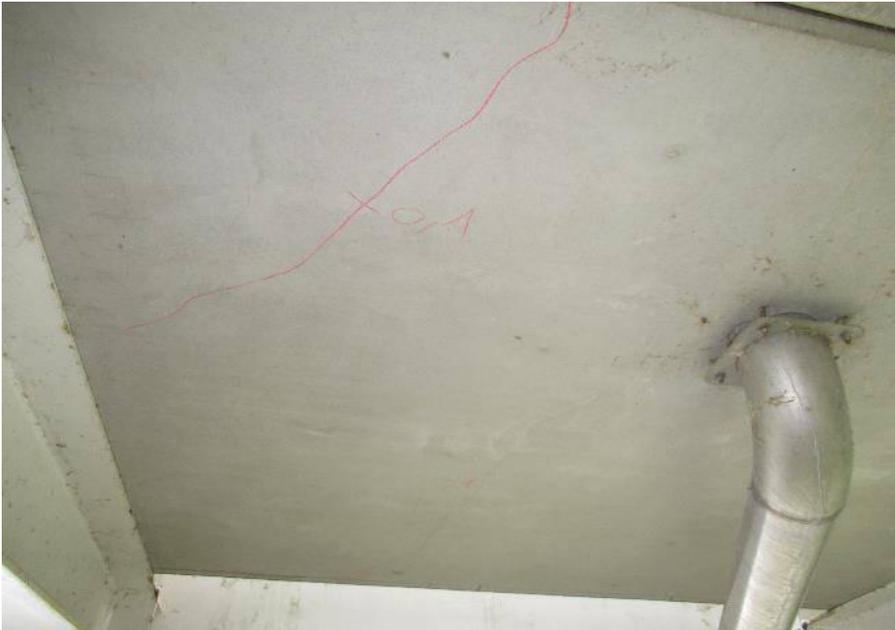
Photo n°82

Intrados, prédalle D entre
E27/28 : fissure biaise

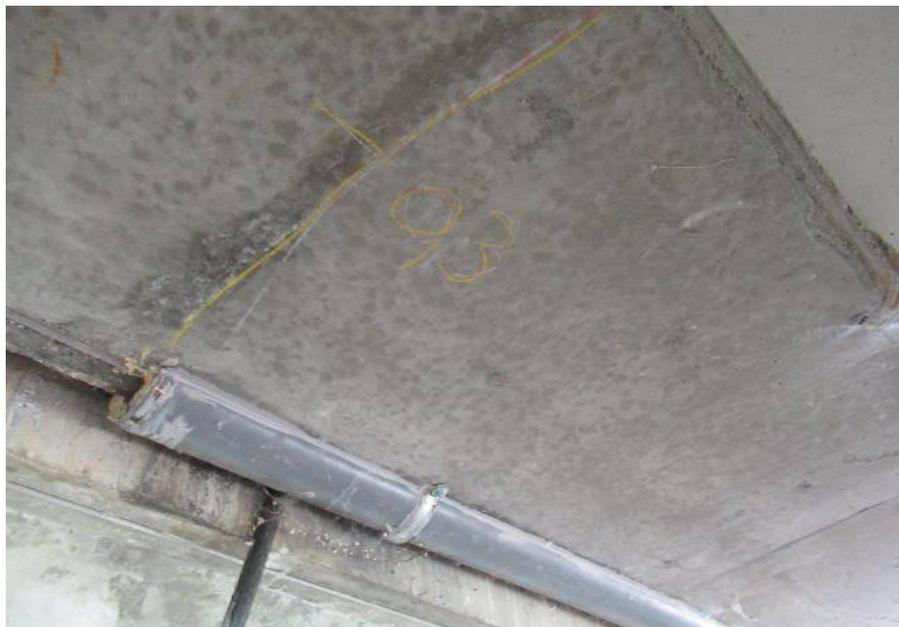
Photo n°85

About de dalle sur C1 :
fissure longitudinale
(0.3mm) et goulotte

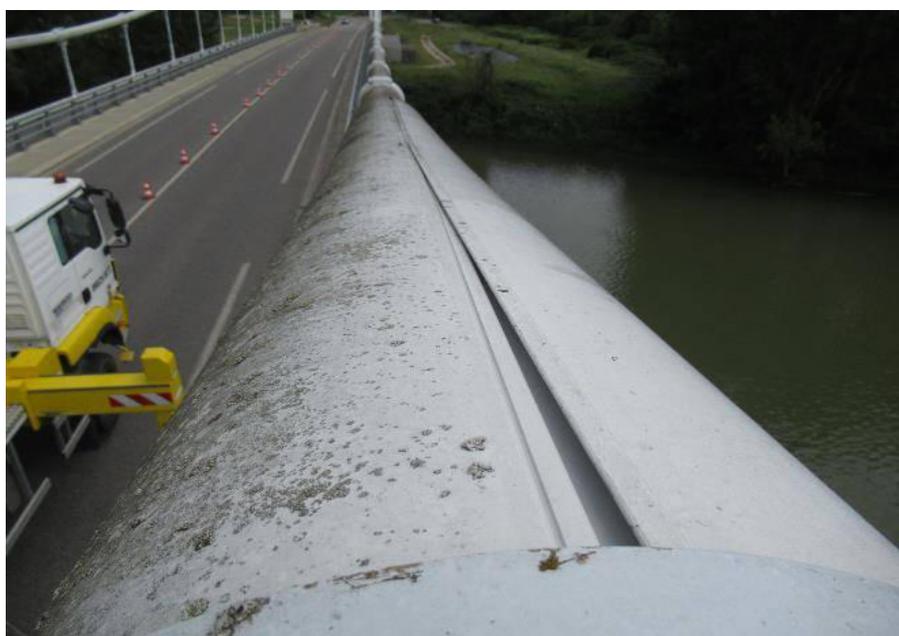
Photo n°88

Câble porteur amont
entre S7/8 : défaut de
recouvrement

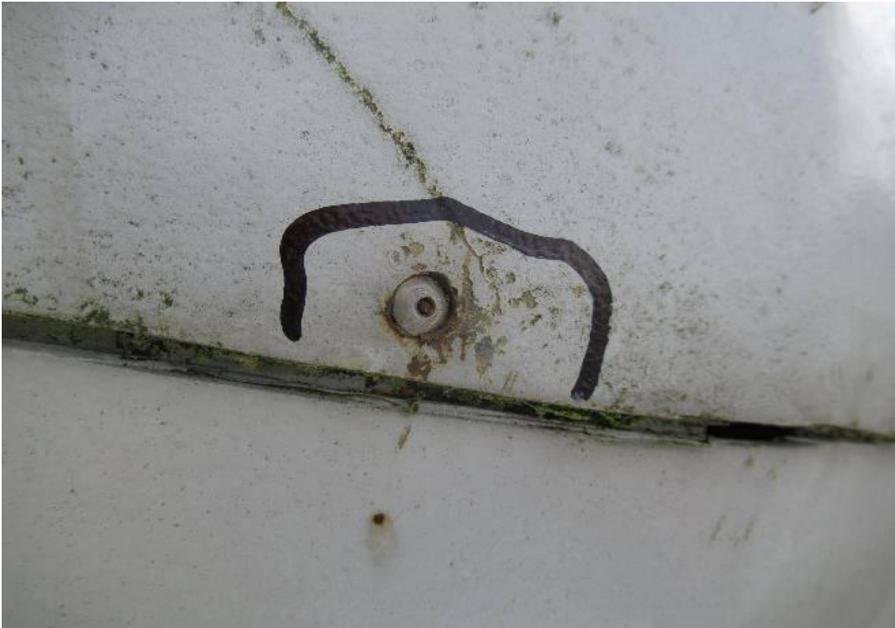
Photo n°91

Câble porteur amont
entre S18/19 côté S19 :
rivet proche de la rupture
et points de rouille

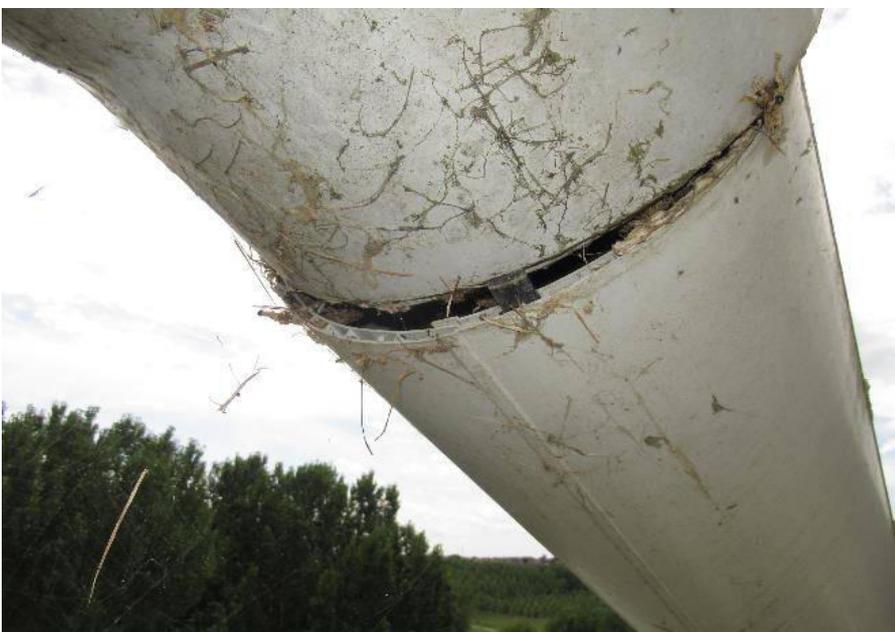
Photo n°93

Câble porteur amont
entre S19/20 côté S20 :
gaine déboîtée

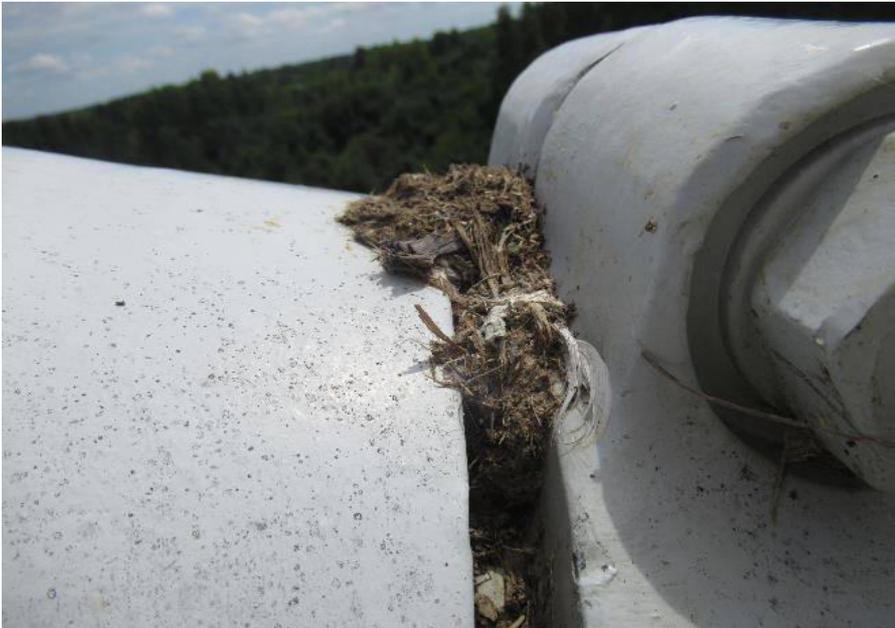
Photo n°94

Câble porteur amont
entre pylône rive droite
amont et S20 côté S20 :
dépôts

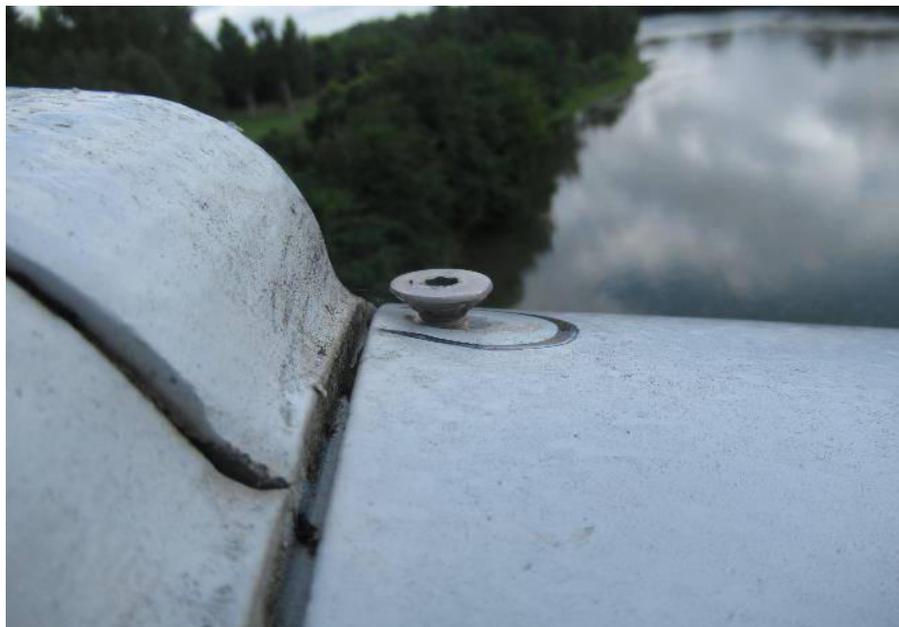
Photo n°97

Câble porteur aval entre
S5/6 côté S6 : 1 vis mal
serrée

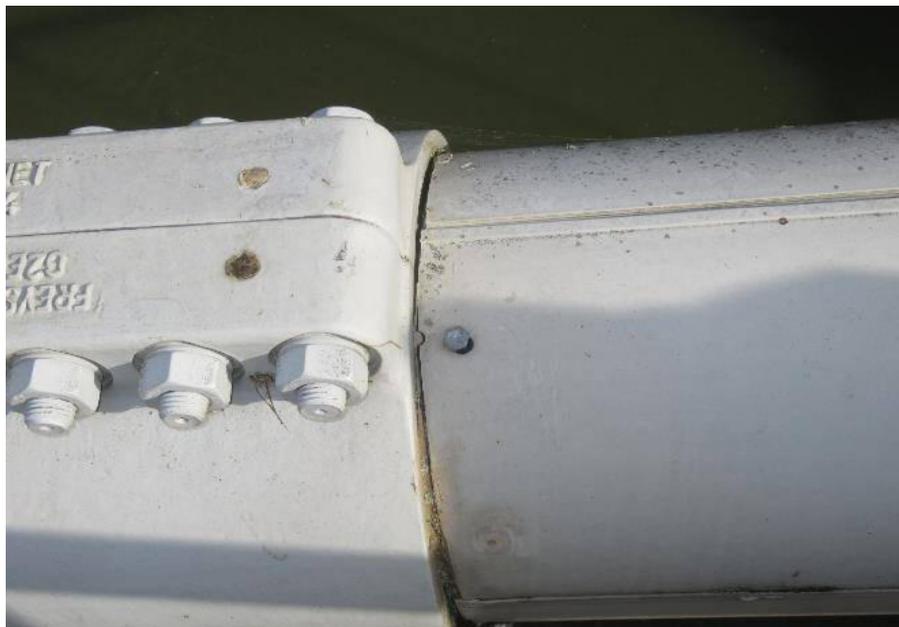
Photo n°100

Câble porteur aval entre
S15/16 côté S15 : joint
mal fermé

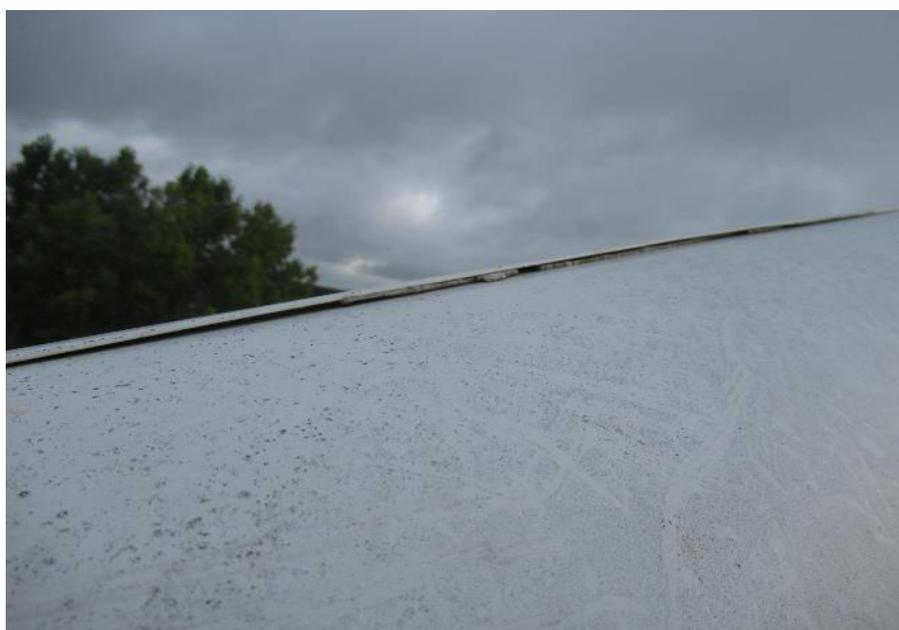
Photo n°103

Câble porteur aval entre
S19/20 côté C20 : 1 rivet
absent, 1 vis mal serrée
et points de rouille

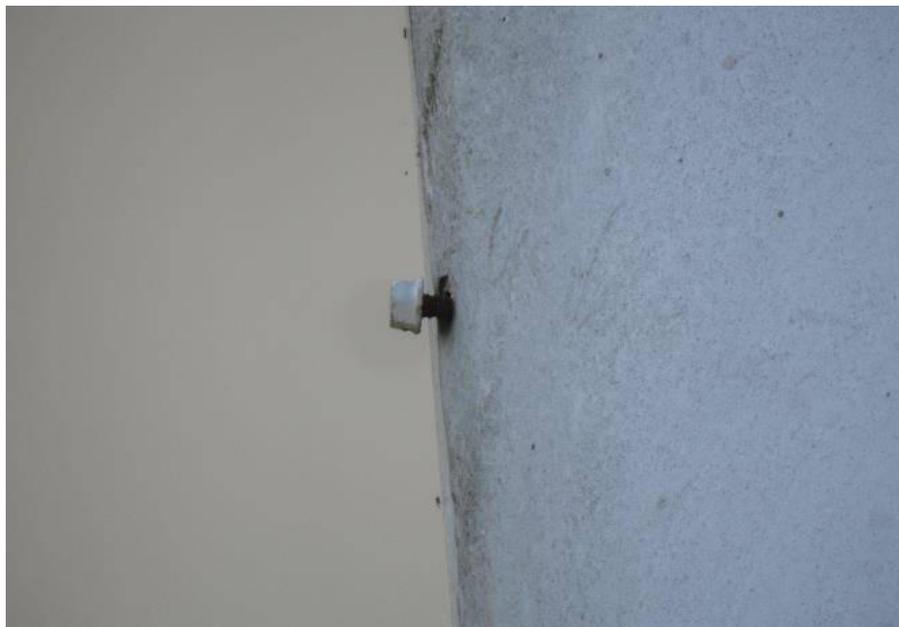
Photo n°106

Câble de retenue rive gauche aval : 1 vis mal serrée

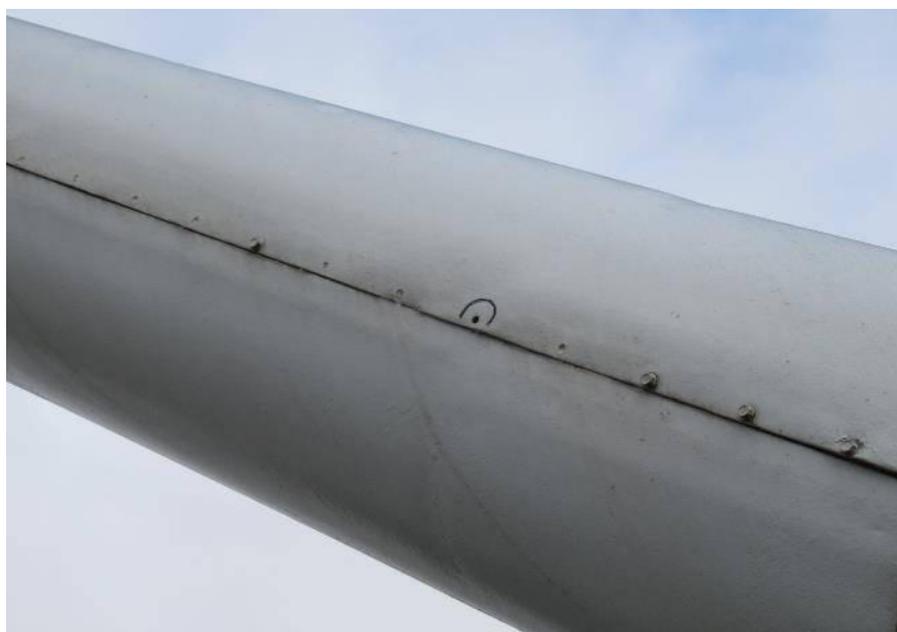
Photo n°107

Câble de retenue rive droite aval : vis cassée sur le capot

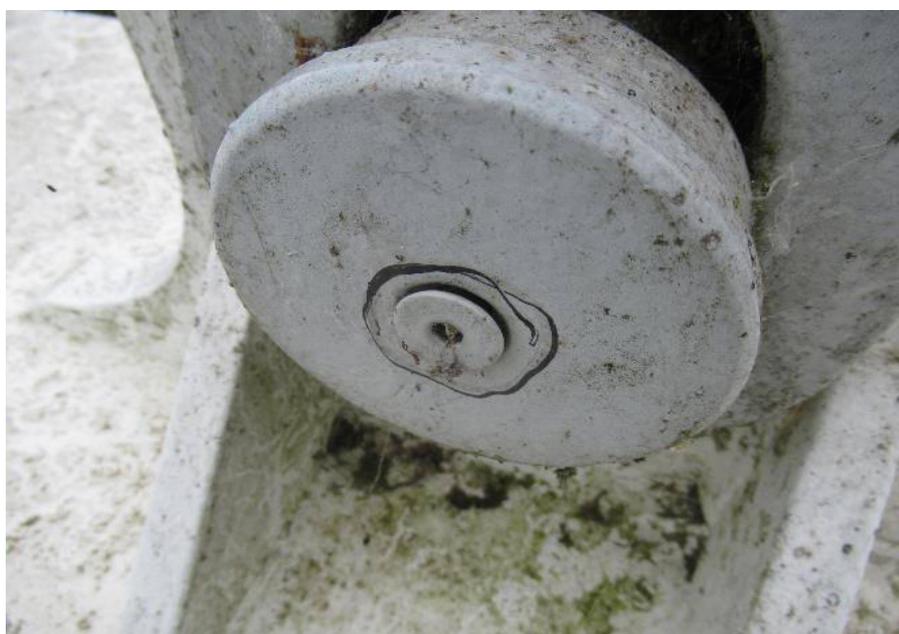
Photo n°108

Suspente S1 amont : fixation trop longue en pied

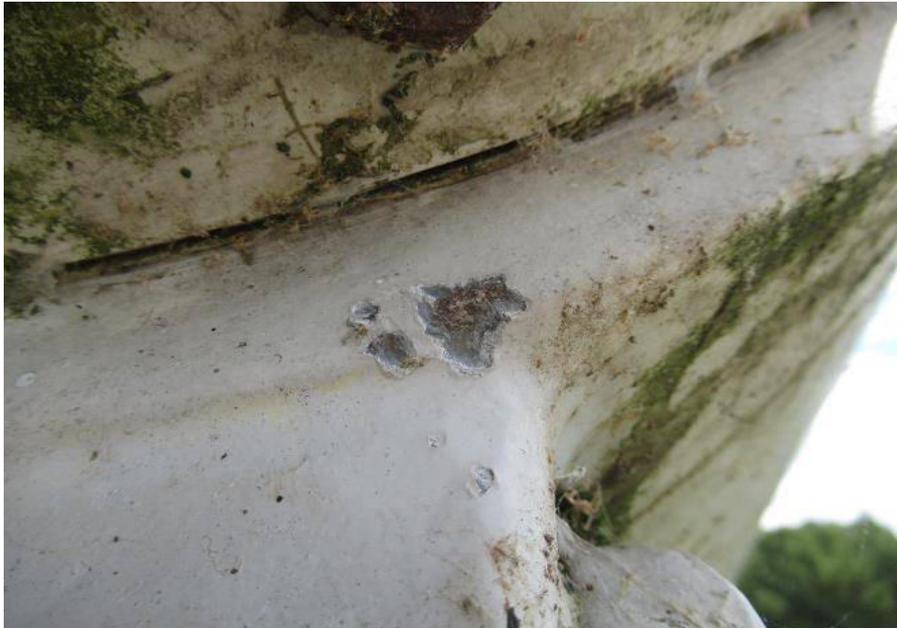
Photo n°109

Suspente S2 amont :
écaillage peinture et
corrosion sur le collier

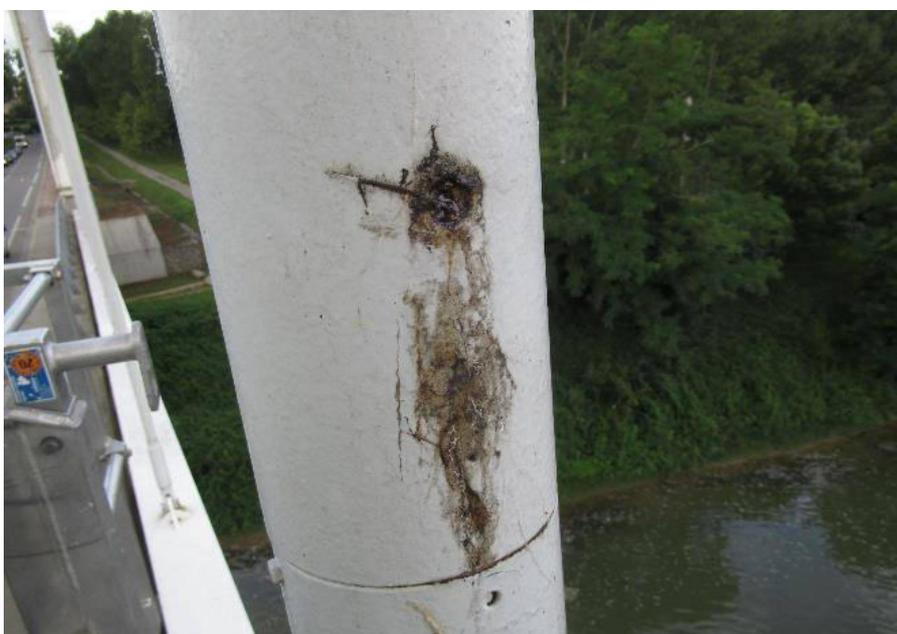
Photo n°111

Suspente S6 aval :
couleure de graisse

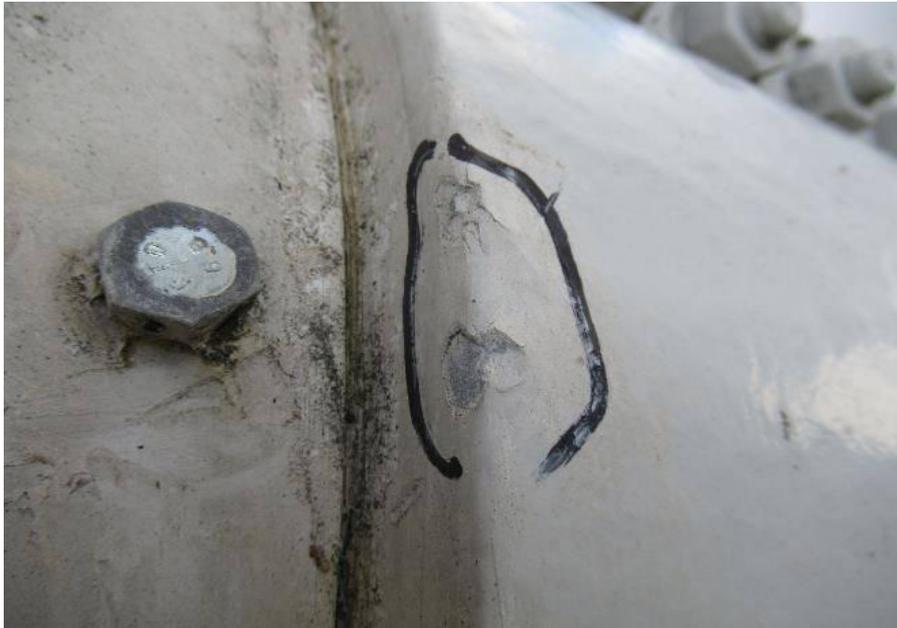
Photo n°112

Suspente S7 aval :
écaillage peinture sur le
collier

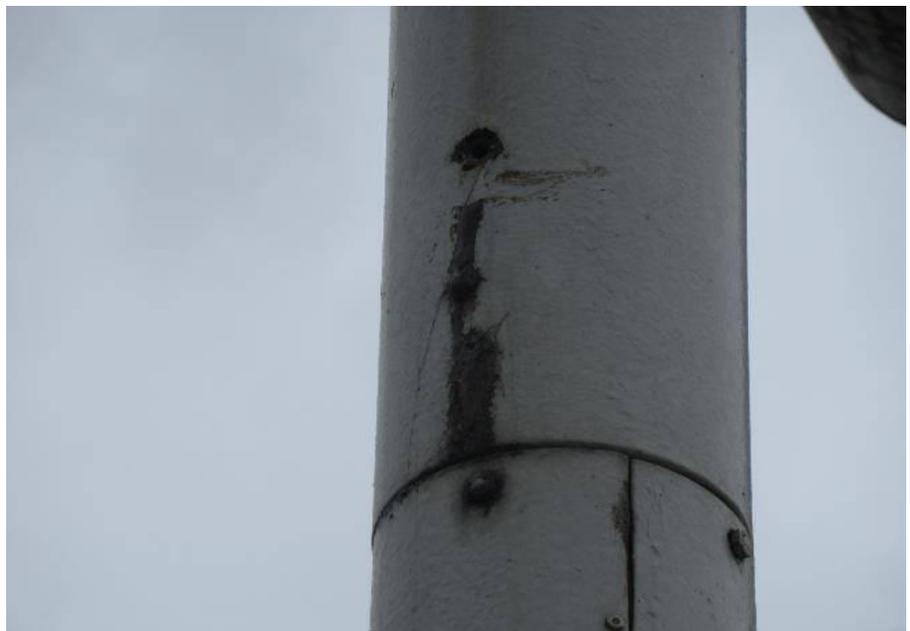
Photo n°113

Suspente S8 aval :
coulure de graisse non
réapparue

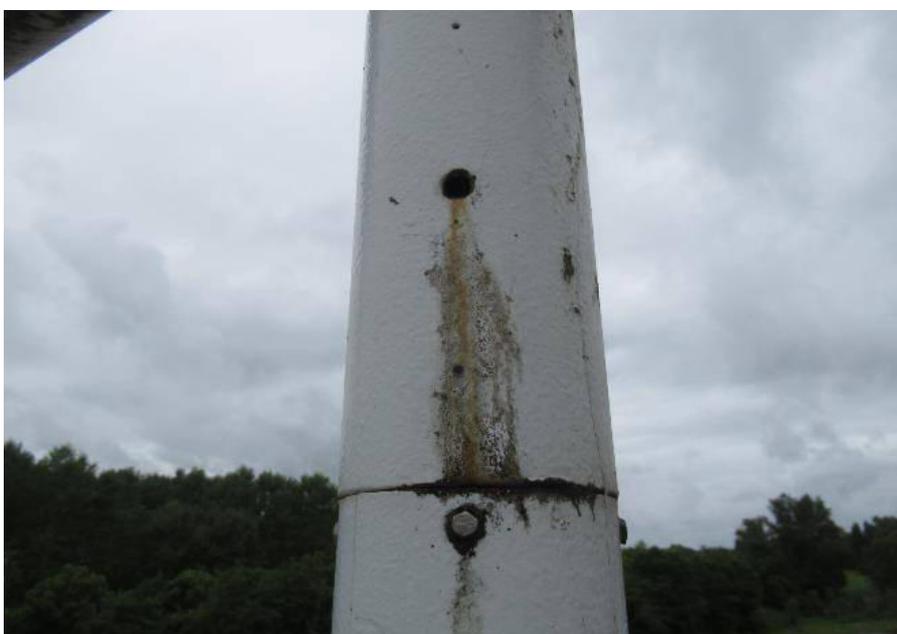
Photo n°114

Suspente S10 aval :
coulure de graisse

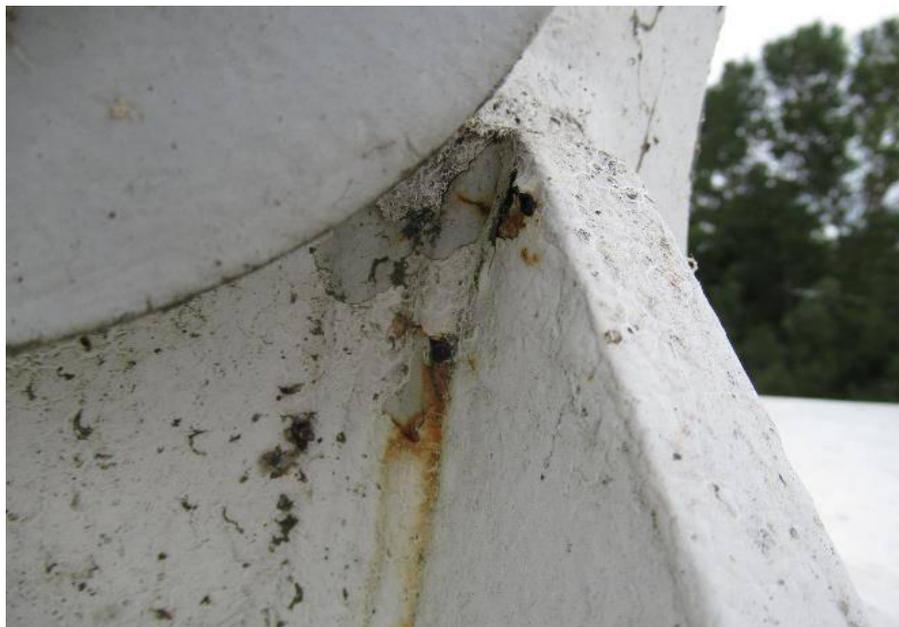
Photo n°115

Suspente S15 aval :
écaillage peinture et
corrosion sur le support
inférieur

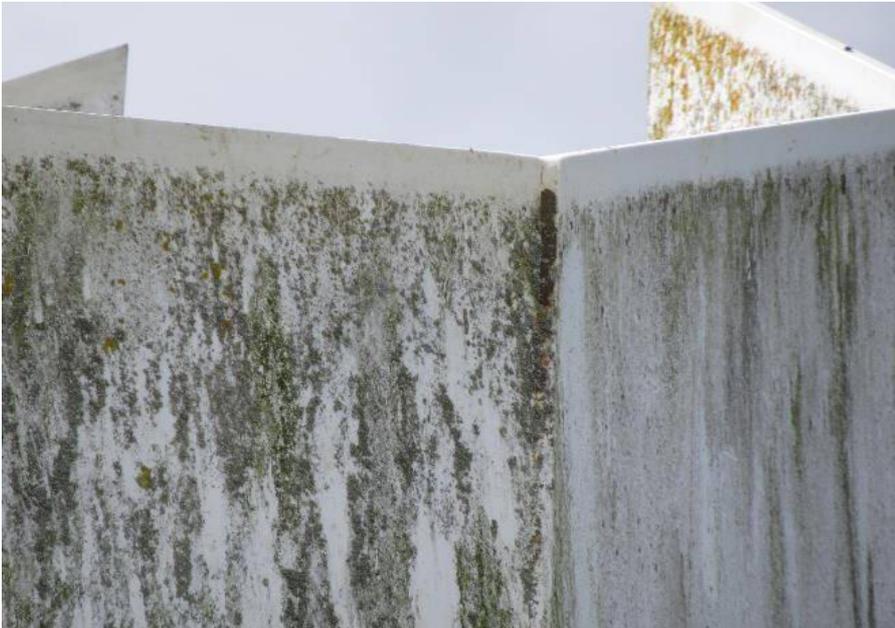
Photo n°118

Pylône rive gauche amont
:
écaillage peinture et
corrosion sur l'aillette

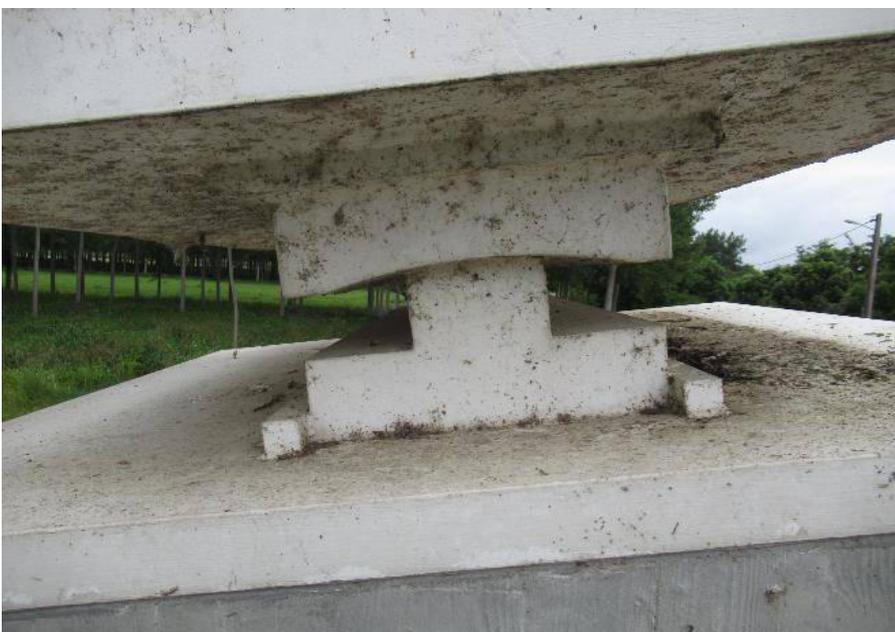
Photo n°119

Pylône rive gauche amont
:
traces de coulures et
salissures

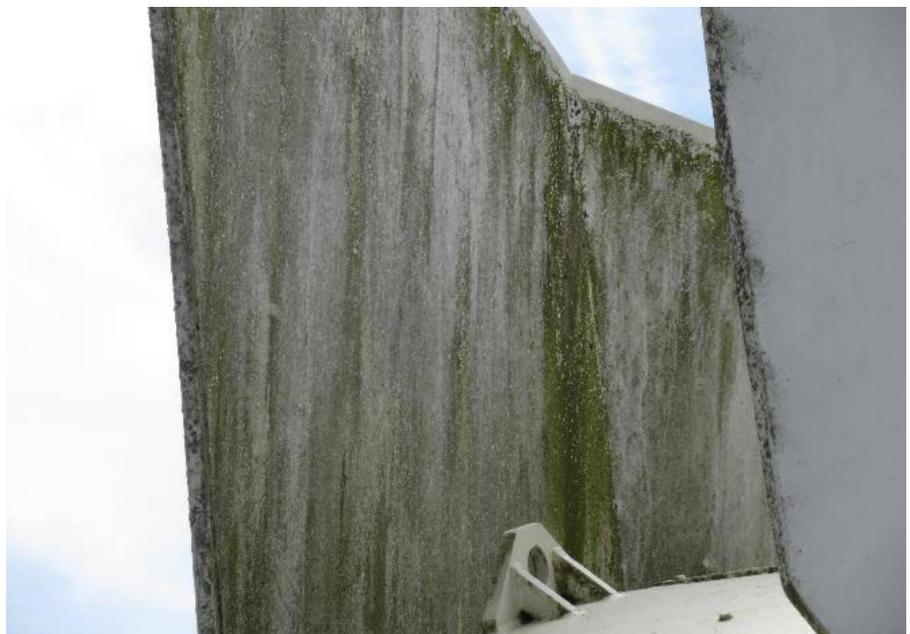
Photo n°121
Pylône rive droite amont :
écaillage peinture

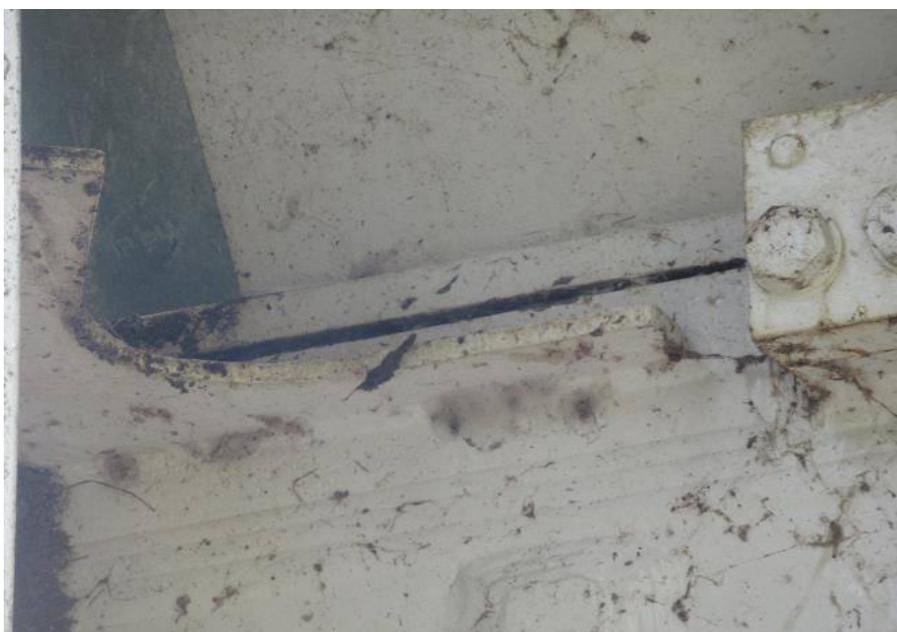
Photo n°122
Pylône rive droite amont :
traces de coulures et
salissures sur les ailettes

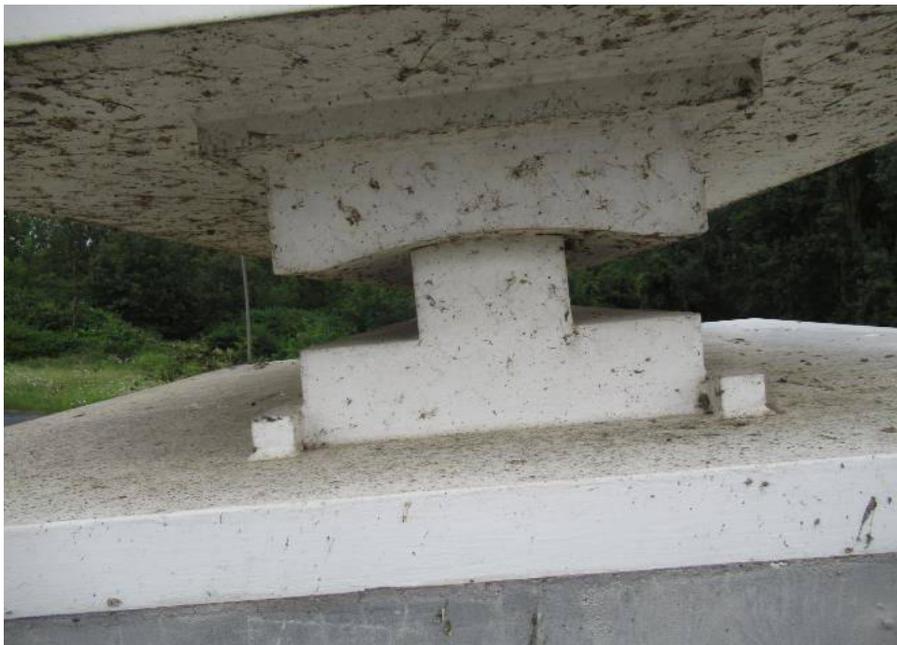
Photo n°123
Pylône rive droite amont :
vide sous la selle

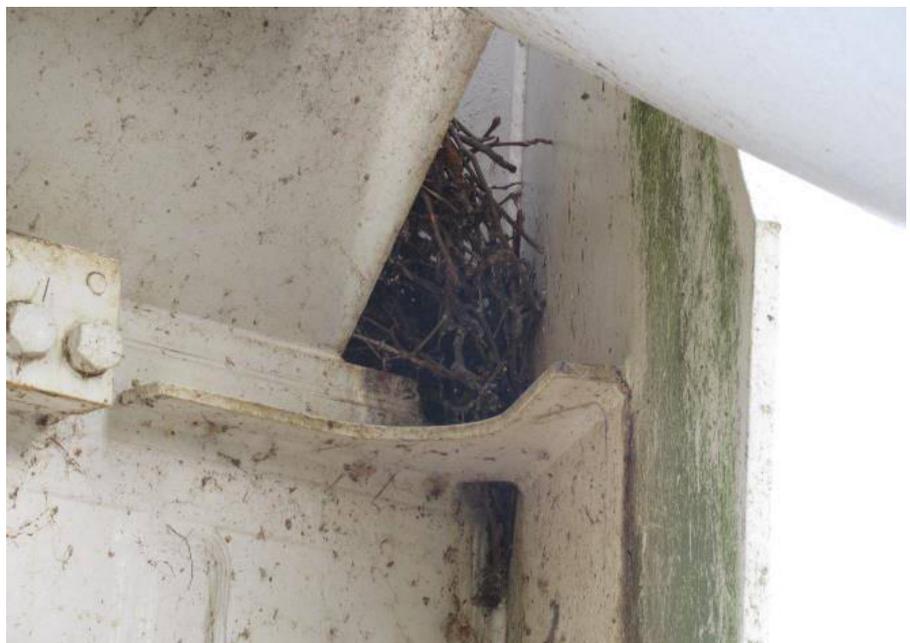
Photo n°125

Pylône rive droite aval :
dépôts autour de la selle

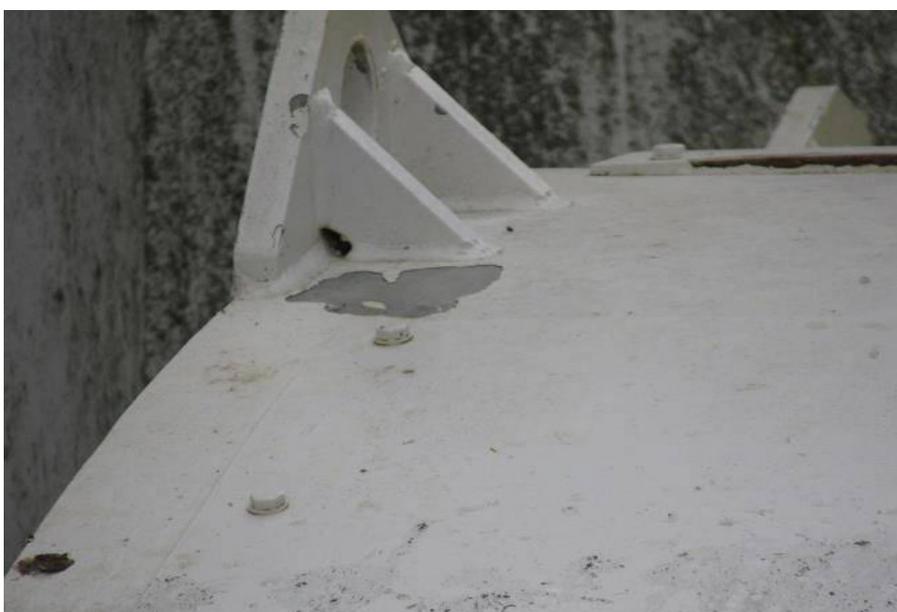
Photo n°126

Selle d'appui rive droite
aval : écaillage peinture

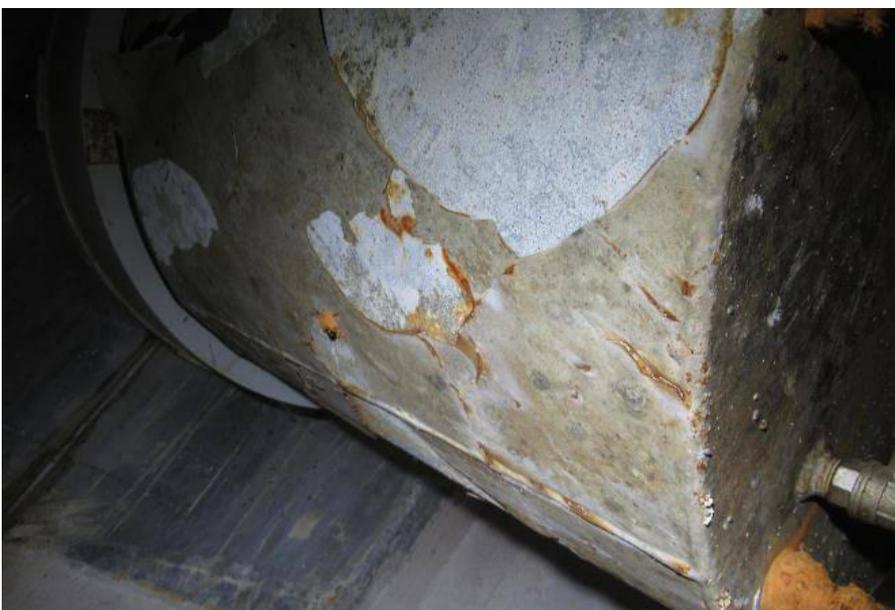
Photo n°129

Massif M0 amont :
points de rouille sur le
culot

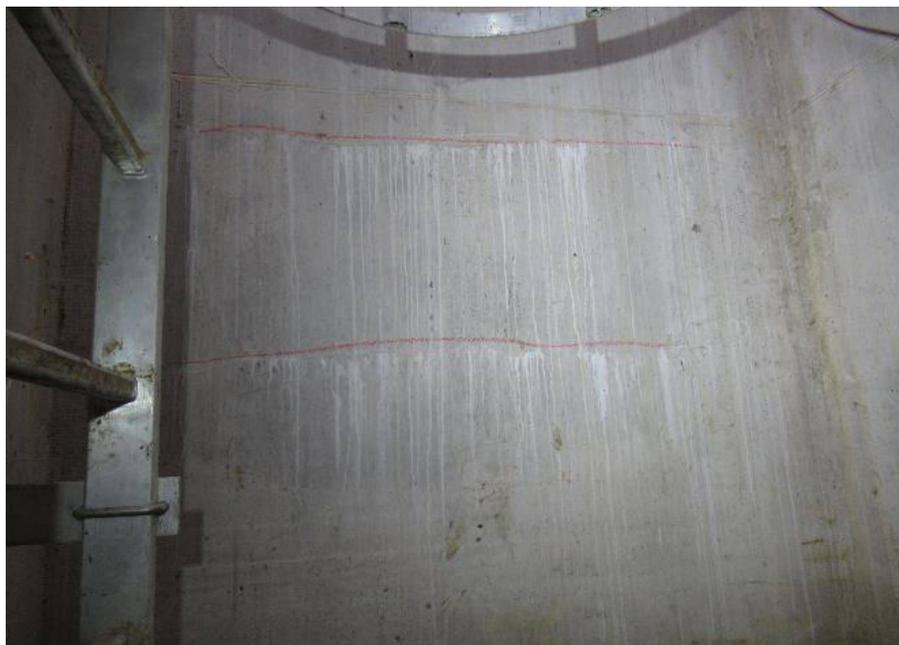
Photo n°130

Massif M0 amont :
fissures horizontales
calcitées sur la face
abords

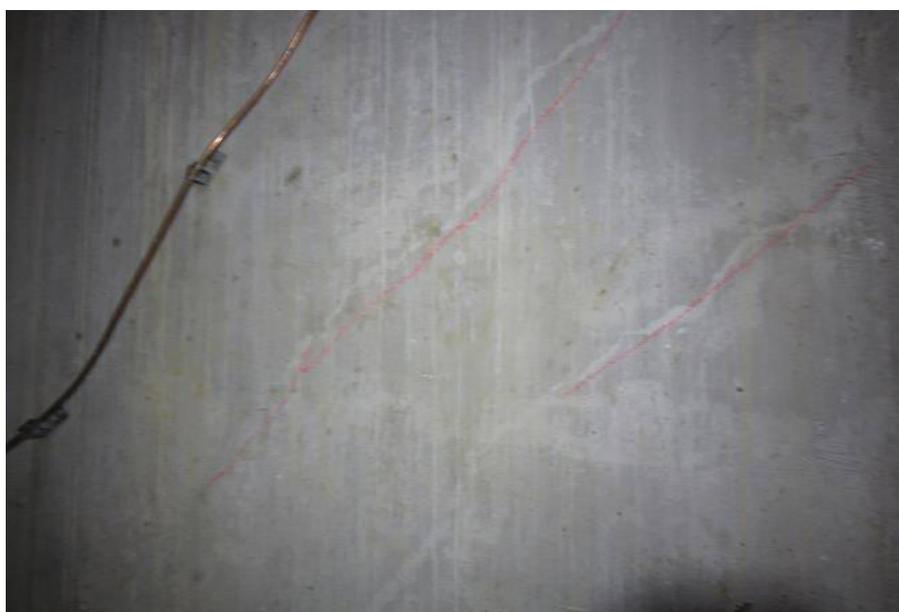
Photo n°132

Massif M0 aval :
fissures biaises calcitées
sur la face amont

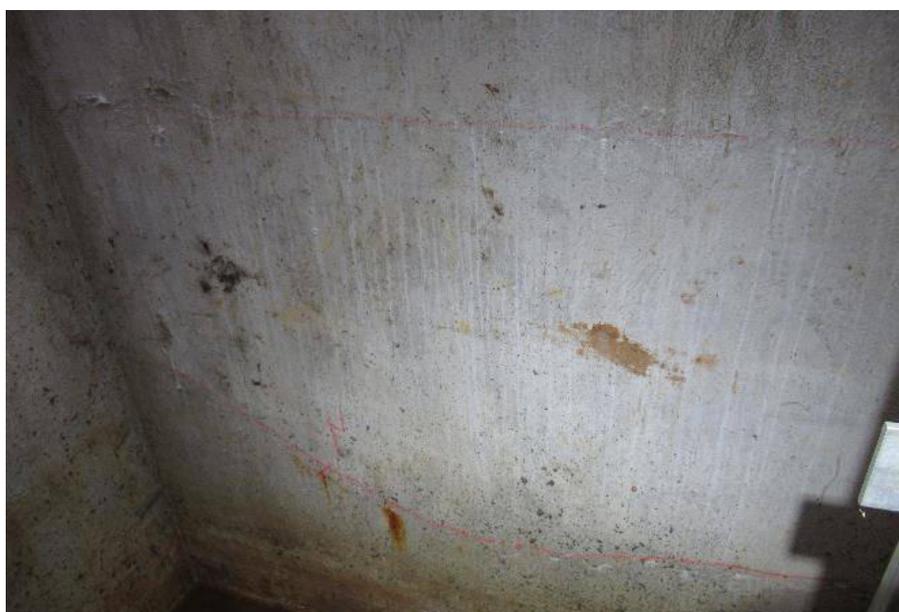
Photo n°135

Massif M3 amont :
fissures horizontales
calcitées sur la face
abords

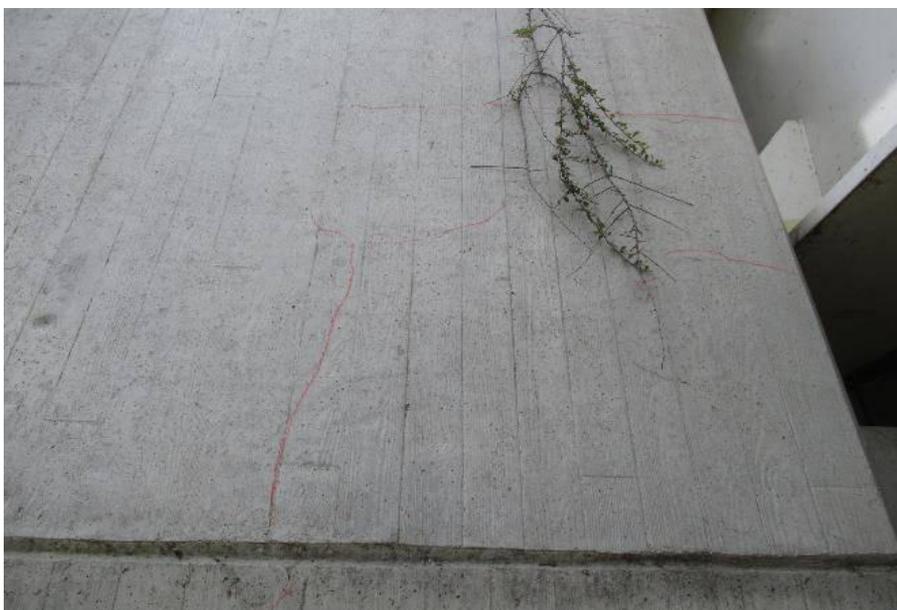
Photo n°140
Garde-grève C1 :
fissures verticales
calcitées

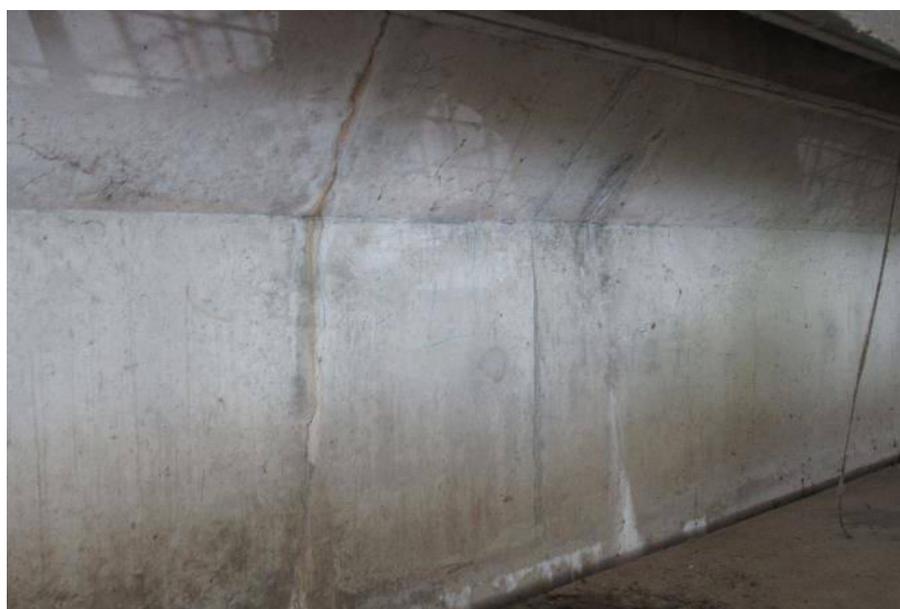
Photo n°143
Garde-grève C2 :
fissure verticale calcifiée
(0.6mm)

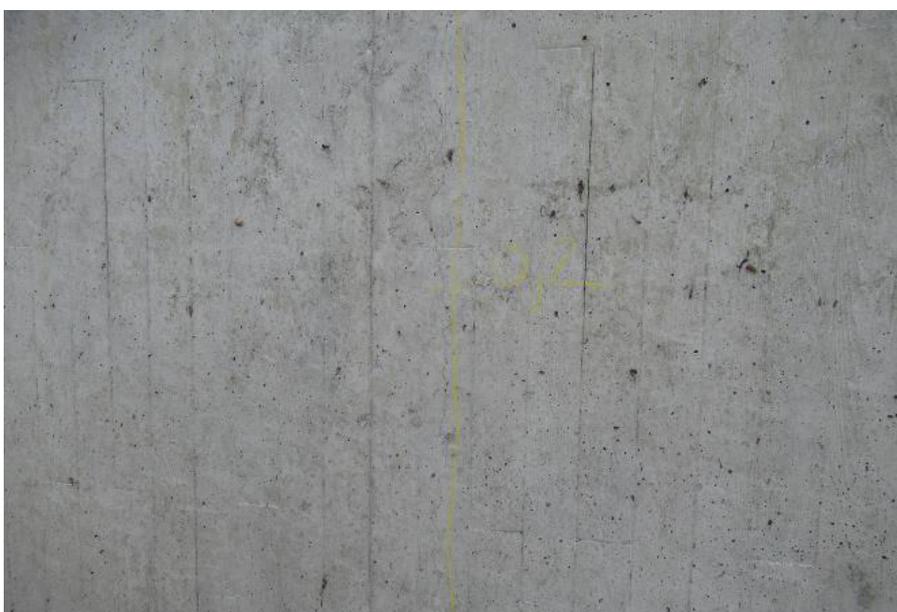
Photo n°147

Mur en retour C2 aval :
fissure verticale (0.2mm)

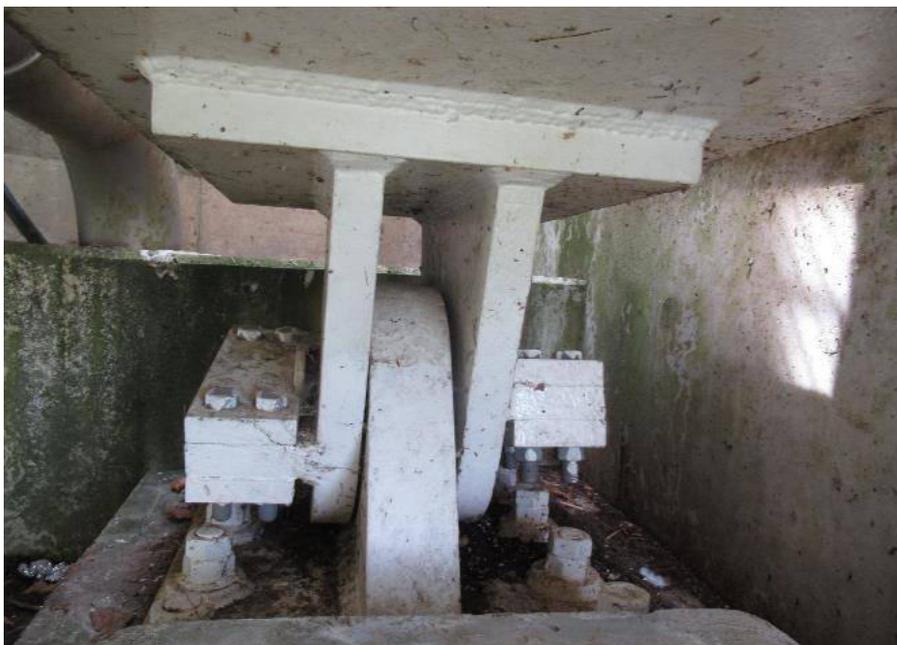
Photo n°150
Appareil d'appui C1
amont :
formation d'éclat sur le
bossage inférieur
