PONT DE VERDUN SUR GARONNE

**Permettant à la RD n°6 de franchir la Garonne
(Département du Tarn et Garonne)**

Visite annuelle de l'ouvrage
AOUT 2021

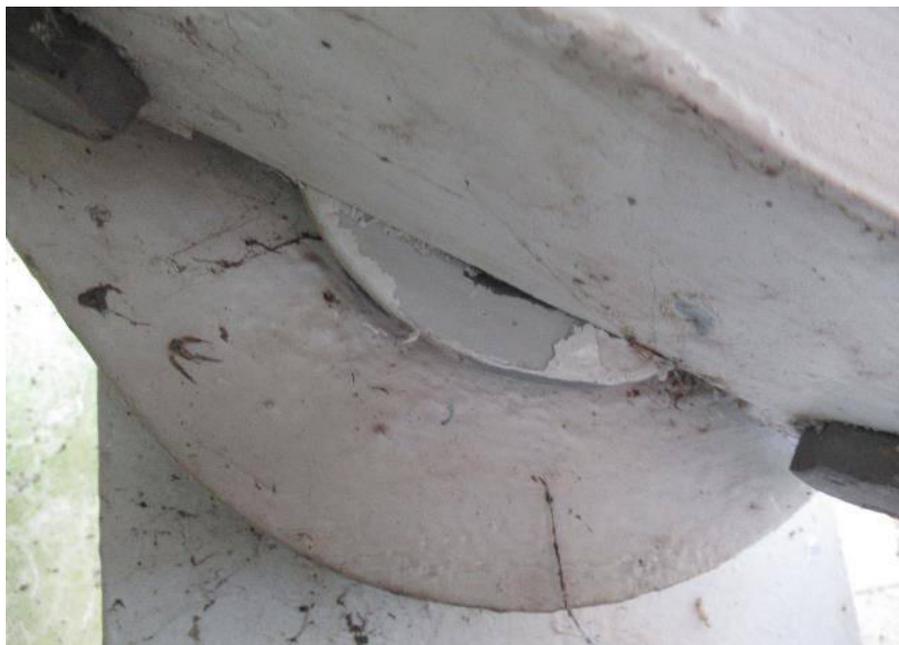
Photo n°157

Appareil d'appui C2
amont :
écaillage peinture sur la
flasque supérieure

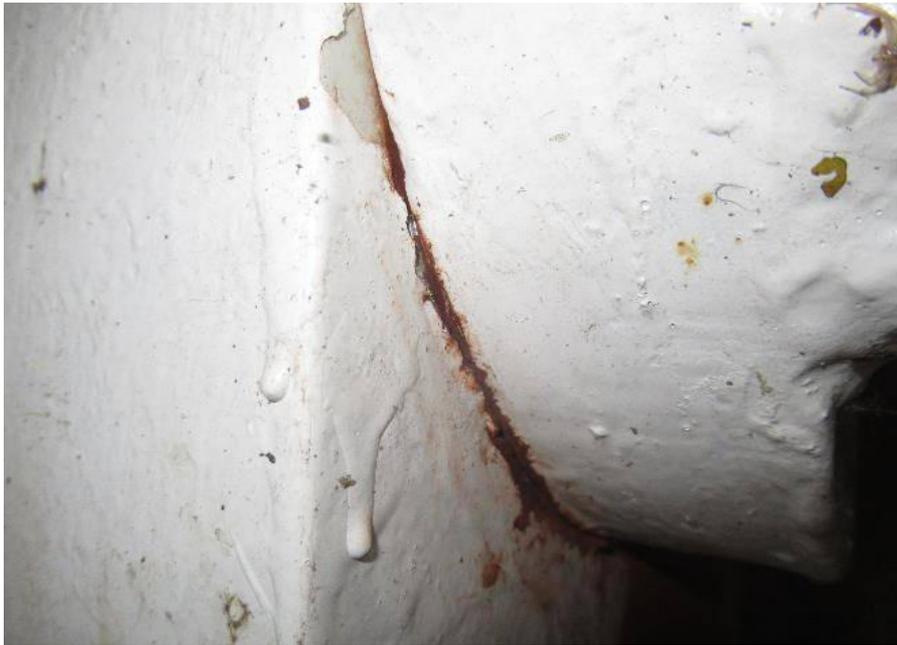
Photo n°160
Appareil d'appui
C2 aval :
contact et corrosion

- Déterminer les causes de la résurgence sur le trottoir amont côté C2 et C1 et sur la chaussée côté C1
- Suivi des appareils d'appui C1 et C2 (contact bielle/chape)
- Déterminer la provenance de l'eau à l'intérieur des massifs d'ancrages des câbles de retenue et étudier une solution pour empêcher les stagnations
- Suivi du décalage vertical sur le joint de chaussée C1

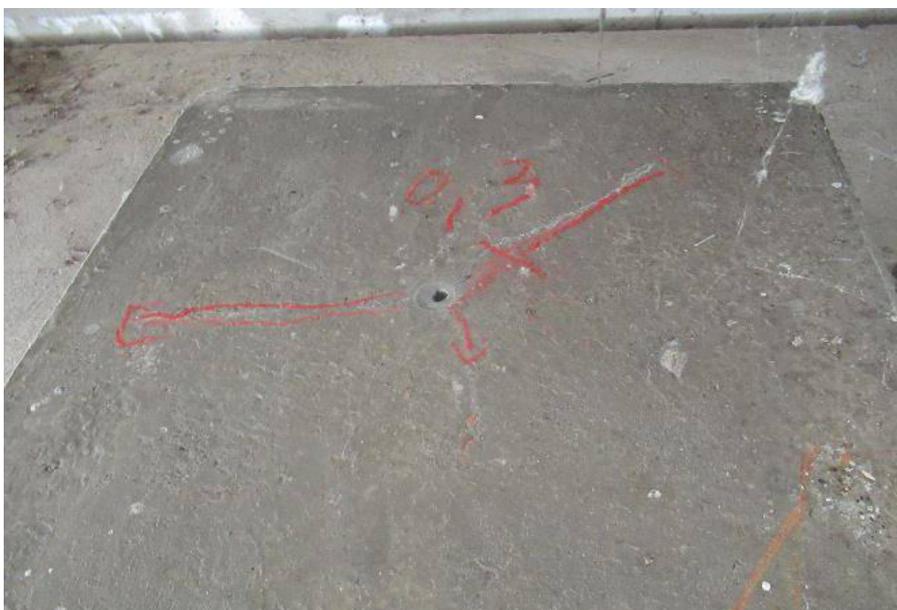
Photo n°161
Butée transversale C2
amont :
contact

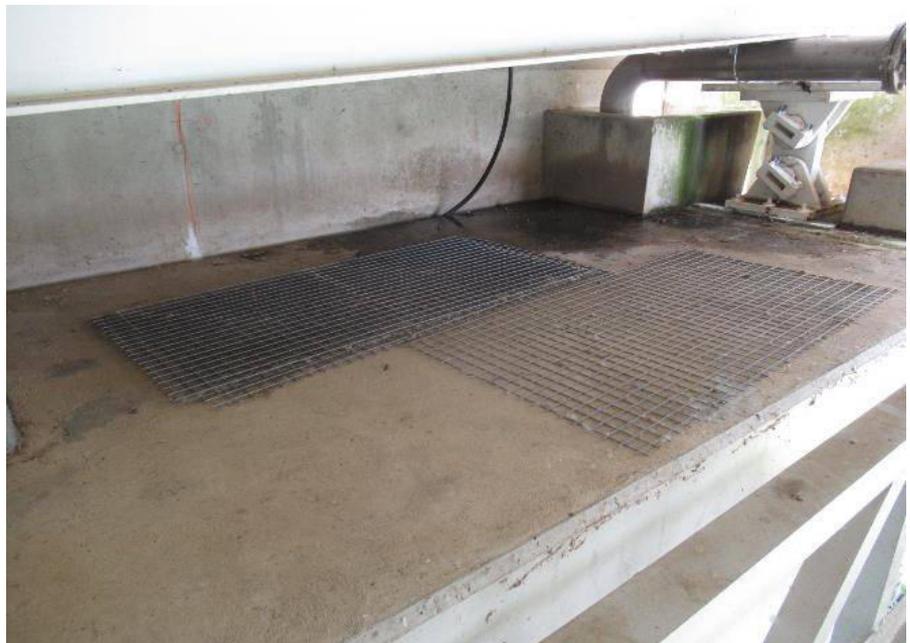
Photo n°163

- Des éléments de grille du garde-corps côté rive droite sont absent de la passerelle (5 unités, photo n°163), ils sont posés sur le sommier de la culée C2 (photo n°164).

Plaques de garde-corps
absente sur la plateforme
(5u)
